## Informe pericial de un caso de choque de embarcación contra un muelle en Paraguay

Un muelle que facilita la descarga de GLP (gas licuado de petróleo) en la ciudad de San Antonio, Paraguay, fue impactado por una barcaza en proceso de maniobras. Se produjo la fractura del elemento impactado (un pilar) y aparecen otros síntomas, como fisuras y deformaciones, en otros elementos contiguos. La propietaria del muelle reclama a la aseguradora un siniestro total, amparada en los síntomas que se observan en toda la estructura del muelle. La pericia realizada por la liquidadora de siniestros requirió la participación de un profesional de la ingeniería con conocimientos de materiales, estructuras y patología de las construcciones. El objetivo del informe es determinar el alcance real del choque, con sus probables efectos sobre el resto de la estructura, acotando las consecuencias del siniestro y por ende, la responsabilidad de la aseguradora. El estudio incluye el diagnóstico y la recomendación de acciones necesarias para la reparación, refuerzo y mantenimiento de la estructura. El diagnóstico determina, en lo sustancial, que solo una parte de los síntomas son atribuibles al choque, siendo

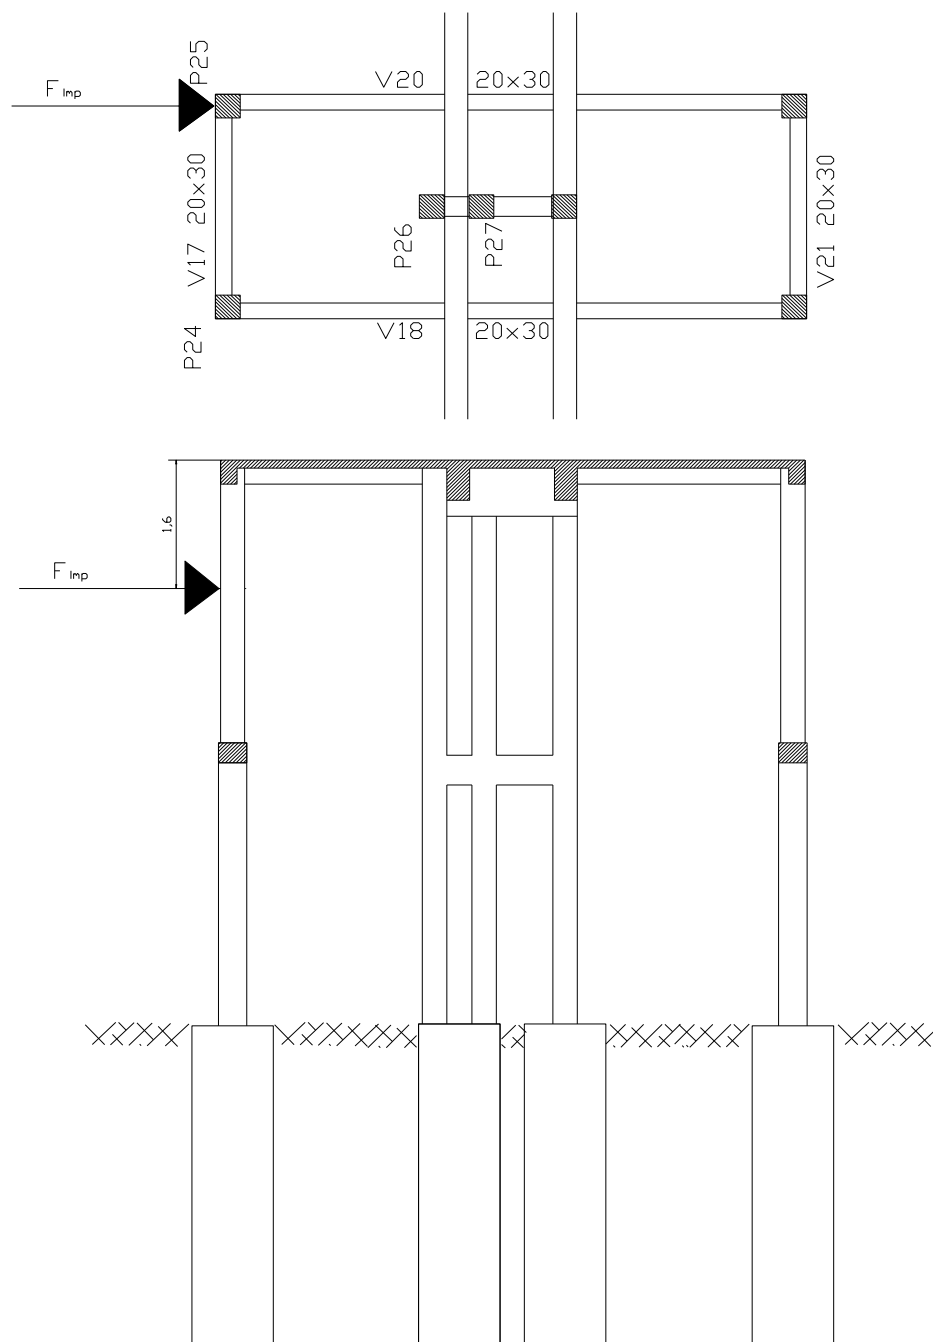
Figura 1. Punto de impacto

De acuerdo a informaciones suministradas por funcionarios que presenciaron el siniestro, el impacto fue ocasionado por un error de maniobra de un tren con once barcazas vacías acopladas entre sí que venían subiendo desde aguas abajo. El impacto se produjo en el pilar 25 ubicado en la planta de encofrado indicada en la figura 1.

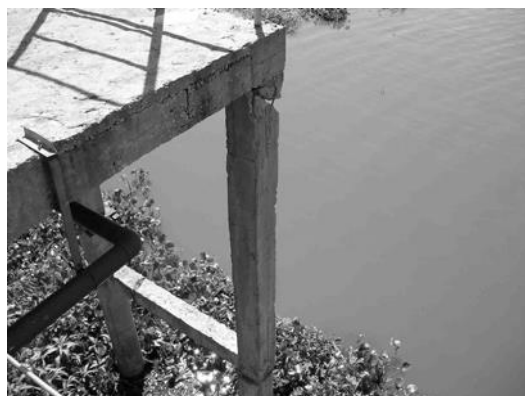
Figura 2. Pilar 25 impactado

- Respecto a los daños observados en el pilar n° 25 se puede diagnosticar con base en los valores de los esfuerzos cortantes y flectores originados por el impacto que los daños son irreparables y es muy probable que la sección inferior del pilar en la unión con el apoyo sobre la fundación bajo el agua esté dañada teniendo en cuenta las dimensiones del pilar.

- a) Debido a los daños irreparables se recomienda demoler totalmente el pilar n° 25 hasta el empotramiento en el fondo y reconstruirlo asegurando la unión con la riostra horizontal y con la losa de la plataforma 2 dejando libre la armadura de los elementos existentes mediante demolición de los mismos hasta los límites del encofrado del nuevo pilar. Se deberán usar adhesivos epoxi

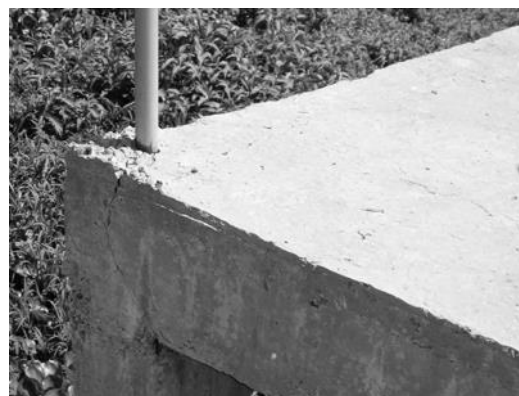
Figura 3. Viga 20 fisurada

- Respecto a los daños observados en la vigas 20, 18 y 1k, se puede diagnosticar con base en los esfuerzos de flexión y a la configuración de las fisuras que los daños fueron originados por el impacto y son reparables.

b) Los daños en el nudo de la viga nº 20 con el pilar nº30 se pueden reparar mediante inyección de resina epoxi de alta fluidez (que cumple con la Norma ASTM C-881; Tipo I - Grado 1 – Clase B+C) en la fisura con la finalidad de restituir el monolitismo al nudo teniendo en cuenta que la deformación de la armadura superior en ese punto no afecta la seguridad estructural.

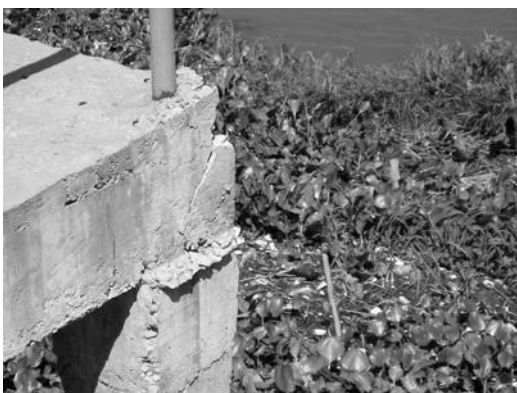
Figura 4. Viga 18 fisurada

c) Los daños en el nudo de la viga nº 18 con el pilar nº29 y en la viga nº 1k se pueden reparar mediante inyección de resina epoxi en la fisura con la finalidad de restituir el monolitismo al nudo teniendo en cuenta que la deformación de la armadura superior en ese punto no afecta la seguridad estructural.

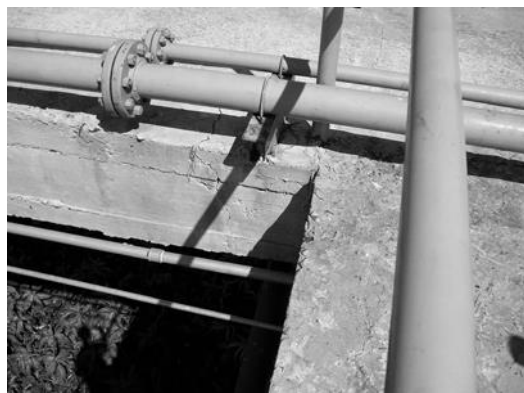
Figura 5. Viga 1k fisura transversal

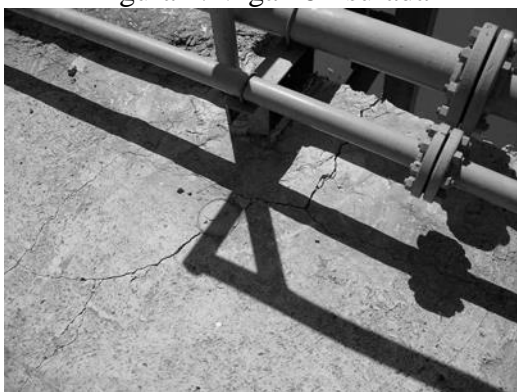
Figura 6. Losa 16 fisura diagonal

- Respecto a los daños observados en la losa L16 considerando que el ensayo de carbonatación en el testigo n° 1 extraído sobre la fisura demuestra que la fisura era preexistente es probable que haya sido causada por retracción hidráulica del hormigón teniendo en cuenta que se encuentra en las proximidades de la unión con la estructura de la plataforma 2. Con el impacto esta fisura pudo propagarse a consecuencia de las tensiones cortantes por torsión transmitidas por la viga 1K aumentando su abertura. Este daño es reparable.

d) Los daños observados en la losa L16 y L18 se pueden reparar mediante inyección de resina epoxi.

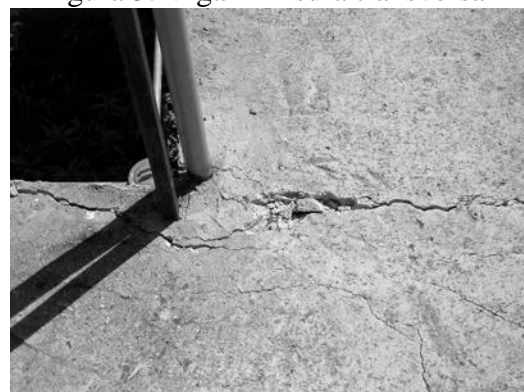
Figura 7. Losa 18 fisura transversal

- Respecto a los daños observados en la losa n° 18 en la unión con la viga n° 27 en el nudo n° 83 se puede diagnosticar en base a los esfuerzos obtenidos y a la configuración de la fisura que pudo haber sido causada por las tensiones de tracción causada por el impacto. Este daño es reparable.

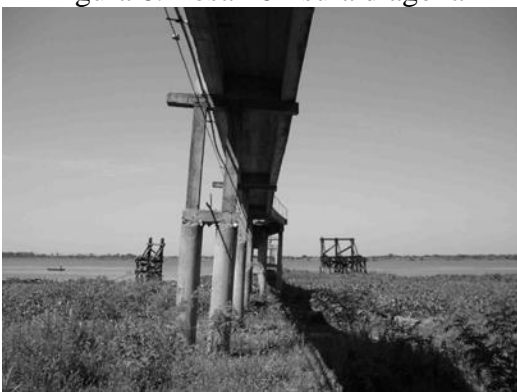
Figura 8. Pilares con desaplomo

g) Respecto a las deformaciones en la plomada vertical y al desnivel en la sección transversal de la pasarela observadas en la línea de los pilares nº 18, 19, 20, 21, 22, 23, 31, 32, 33 y 34, se puede diagnosticar en base a los esfuerzos transmitidos a la fundación que las deformaciones observadas pudieron ser causadas parcialmente por el impacto teniendo en cuenta que las tensiones de compresión transmitidas por el impacto a los pilares de aguas abajo aumentaron en más del 100% en comparación a la carga de servicio. Por otro lado, no existe documentación que compruebe que durante la etapa constructiva de las fundaciones se haya llegado a los estratos más duros de suelo razón por la que se pone en duda la capacidad portante real a las cargas de compresión vertical de los tubulones. Estos efectos se pueden visualizar en la figura 13, pues la deformada causada por la fuerza del choque manifiesta que la colisión ha sido responsable de varios de los síntomas patológicos.

e) Las deformaciones en la pasarela y los pilares de apoyo nº 18,19, 20, 21, 22, 23, 31, 32, 33 y 34 son irreversibles. Teniendo en cuenta que no se sabe si la fundación es estable bajo las condiciones actuales se recomienda el refuerzo de los vanos con nuevos pilares fundados en tubulones intermedios que lleguen a una profundidad mínima de 4 metros. Las uniones con las pasarelas se deberá hacer hormigonando las nuevas vigas riostras con las vigas existentes de la pasarela, previo picado localizado del hormigón de las mismas, y utilizando adhesivo epóxico para unir hormigón nuevo con el viejo.

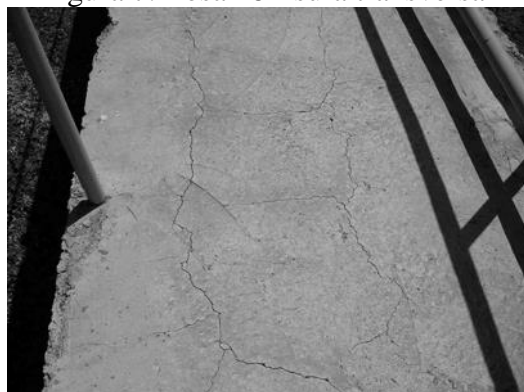
Figura 9. Fisuras en losa

i) Respecto a las fisuras observadas en la superficie de las losas nº1 al 20 de la pasarela, se puede diagnosticar en base a los testigos nº 2 y 3 que se deben a la retracción hidráulica del hormigón teniendo en cuenta que las fisuras atraviesan toda la sección, y empiezan en la superficie de la losa y se cierran hacia la cara inferior. En la superficie de la losa existe la mayor pérdida de humedad por evaporación que pudo ser causada entre otros factores por el mal curado. Esa pérdida de humedad produce un cambio de volumen de la masa del hormigón que genera tensiones en todas las direcciones dando una configuración errática a las fisuras de este tipo (Retracción plástica). Las fisuras del estado endurecido causadas por retracción hidráulica tienen patrones más regulares de perpendicularidad a las dimensiones mayores. La baja calidad del hormigón demostrada por los ensayos de compresión y absorción de los testigos refuerza esta hipótesis (relación a/c elevada).

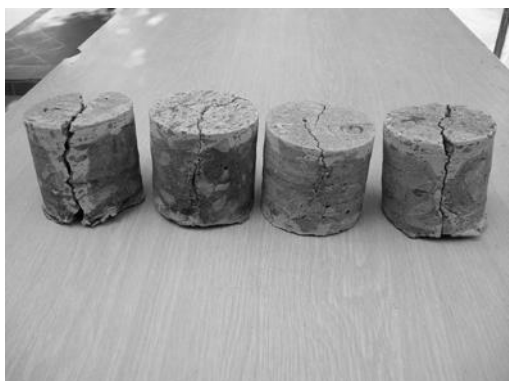
Figura 11. Testigos fisurados

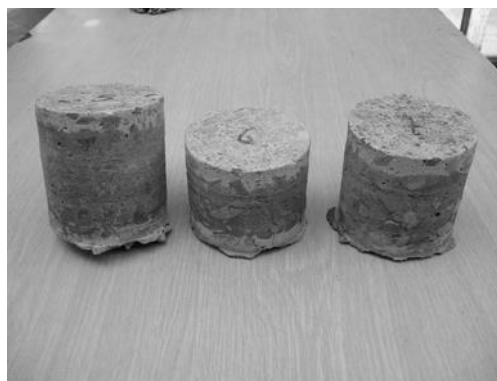
Figura 12. Testigos no fisurados

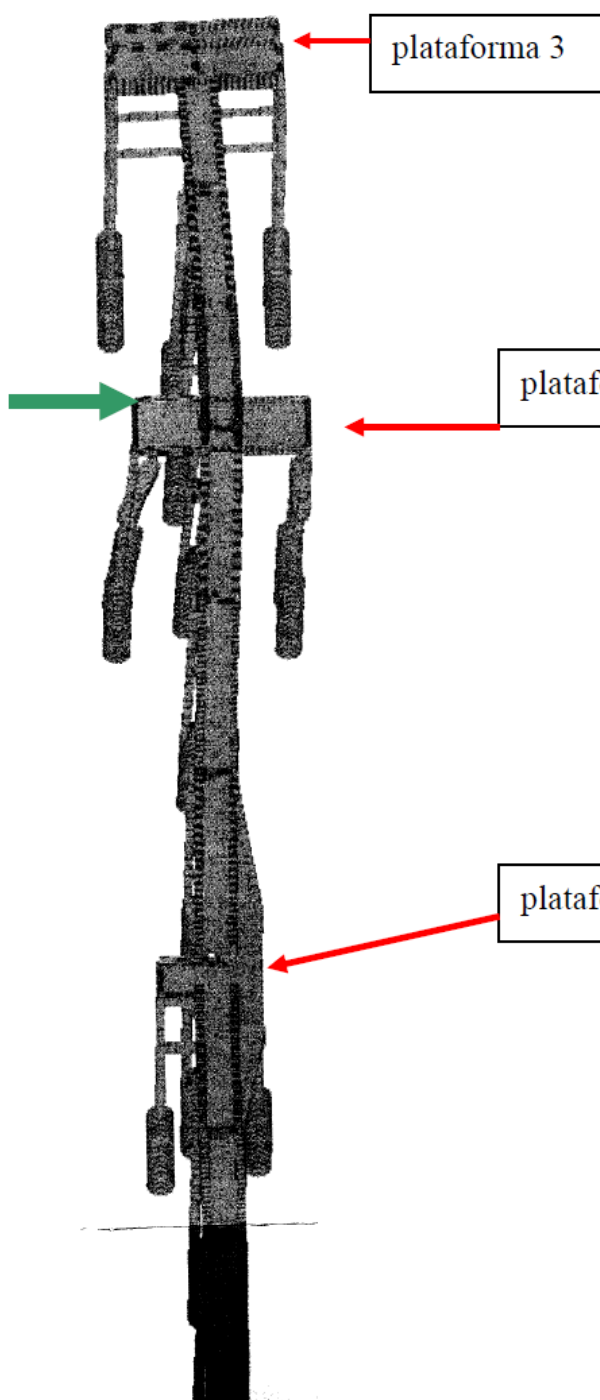
Figura 13. Deformada por choque

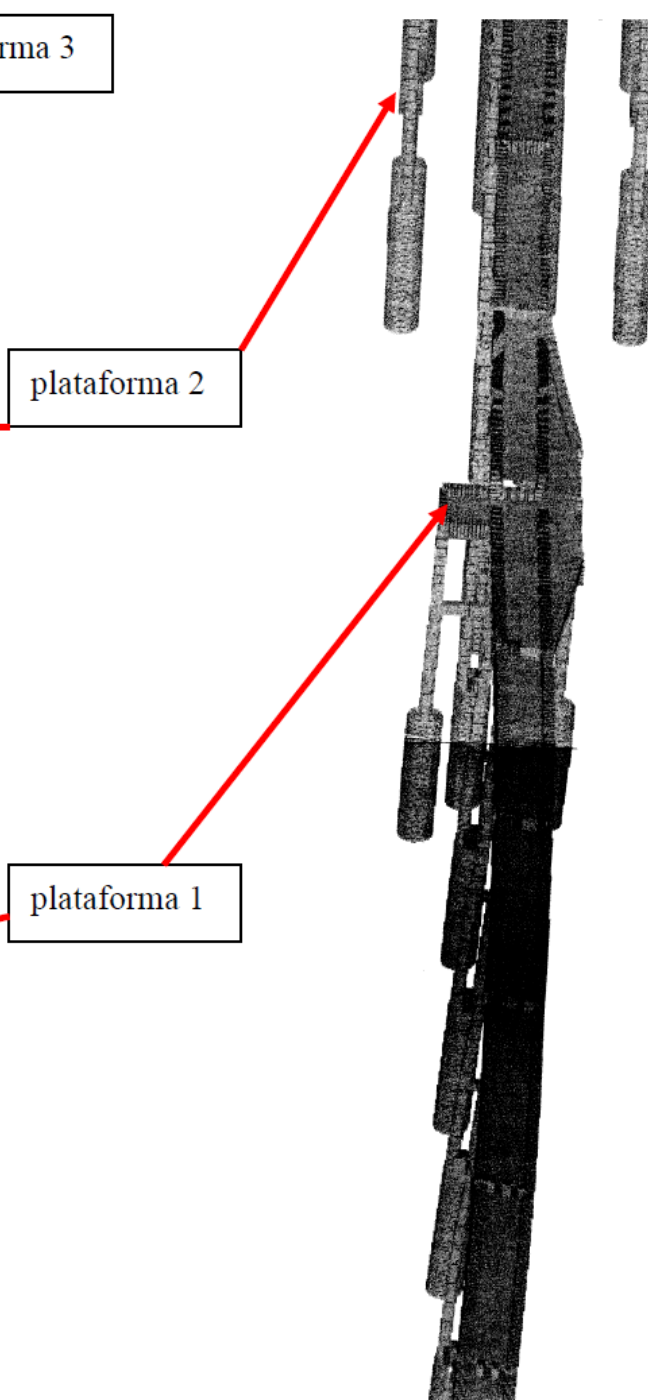
Figura 14. Deformada por peso propio
