Revista ALCONPAT

Corrosión en presas de ferrocemento

El propósito de este trabajo fue realizar un estudio sobre el riesgo de corrosión de cuatro micropresas de ferrocemento construidas en el estado de Oaxaca. Con los resultados se espera poder estimar su grado de deterioro e identificar las posibles causas.

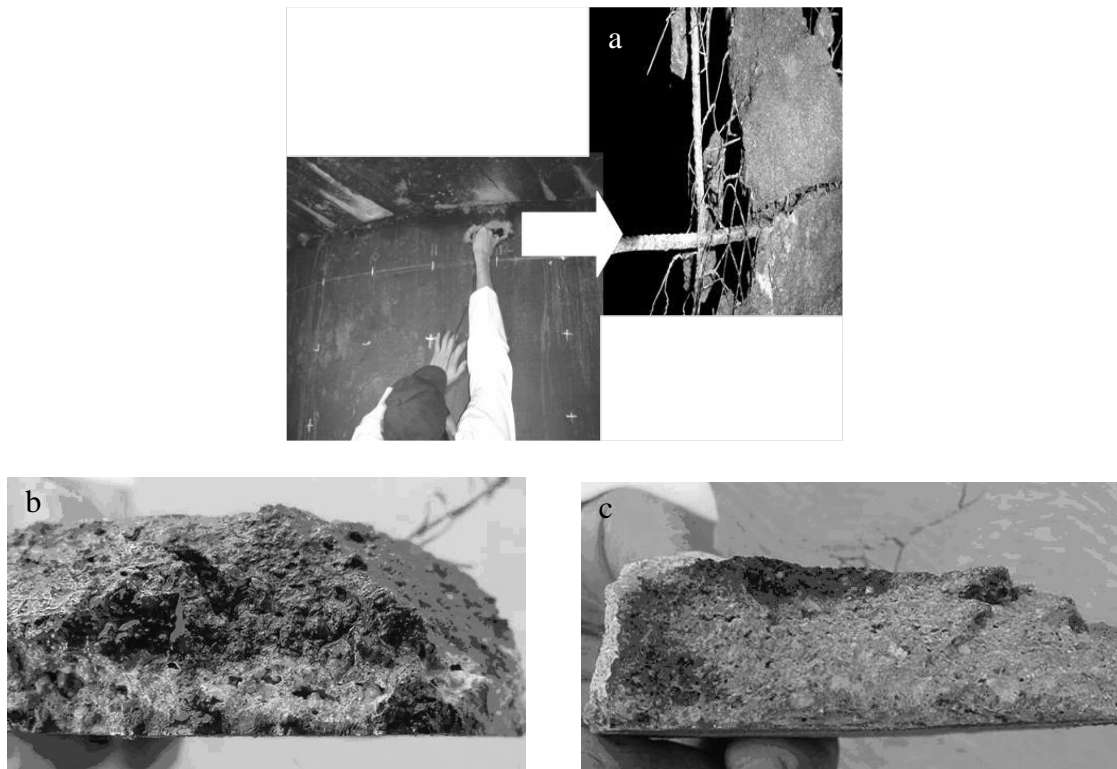
Micropresas A y B. En ambos cascarones se aprecian superficialmente manchas oscuras ocasionadas principalmente por la cristalización de sales y por sólidos suspendidos en el agua, ya que la estructura en estudio sirve para el almacenamiento del líquido de pozo sin tratar. No se apreció agrietamiento que siguiera un patrón específico causado por corrosión o acciones mecánicas. Lo anterior se corroboró al analizar detalladamente la porción extraída de uno de los cascarones. A esta porción se le realizó la prueba de carbonatación, Figura 4a, 4b, y 4c.

Es importante mencionar que la relación agua cemento, para la elaboración de mortero utilizada en las estructuras, según planos constructivos fue de 0.6, además que el proceso constructivo fue artesanal, es decir el espesor de los elementos se logró por capas y no fueron colados monolíticamente. Lo anterior son factores que muy probablemente favorecieron la carbonatación.

Figura 4. a) Manchas de herrumbre y corrosión en acero de refuerzo de micropresa A. b) Carbonatción por defectos constructivos. c) Carbonatación por mala calidad del mortero.

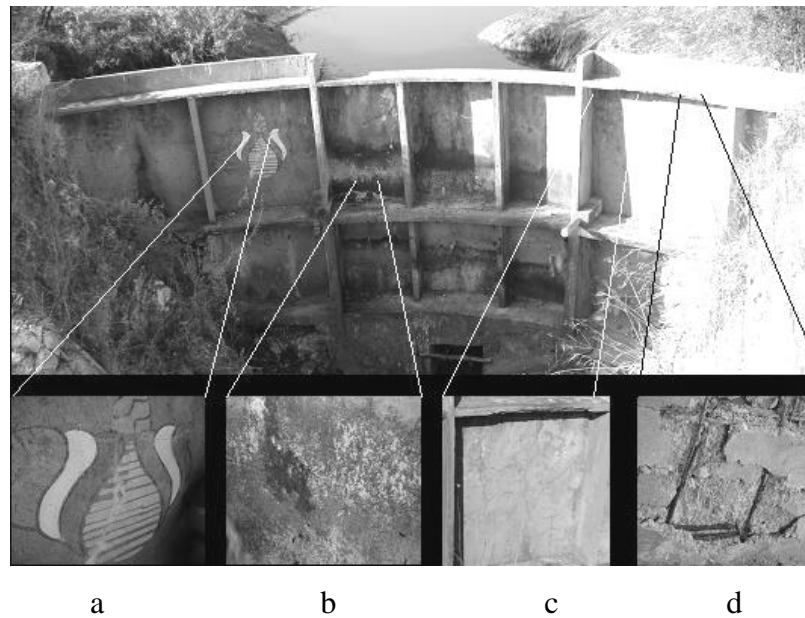
Micropresa C. Esta estructura presenta evidencia clara de corrosión. Durante la inspección se observaron diferentes patrones de agrietamientos sobre la superficie de los tableros, presencia de manchas de herrumbre, desprendimiento de recubrimiento y delaminaciones, Figura 5. En algunas zonas del vertedor, existe corrosión activa lo cual ha causado la delaminación del concreto con pérdida casi total del refuerzo.

Figura 5. Evidencia de deterioro por corrosión. a).- grietas, b).- manchas de herrumbre c).- desprendimiento de recubrimiento y d).- delaminación y acero corroído.

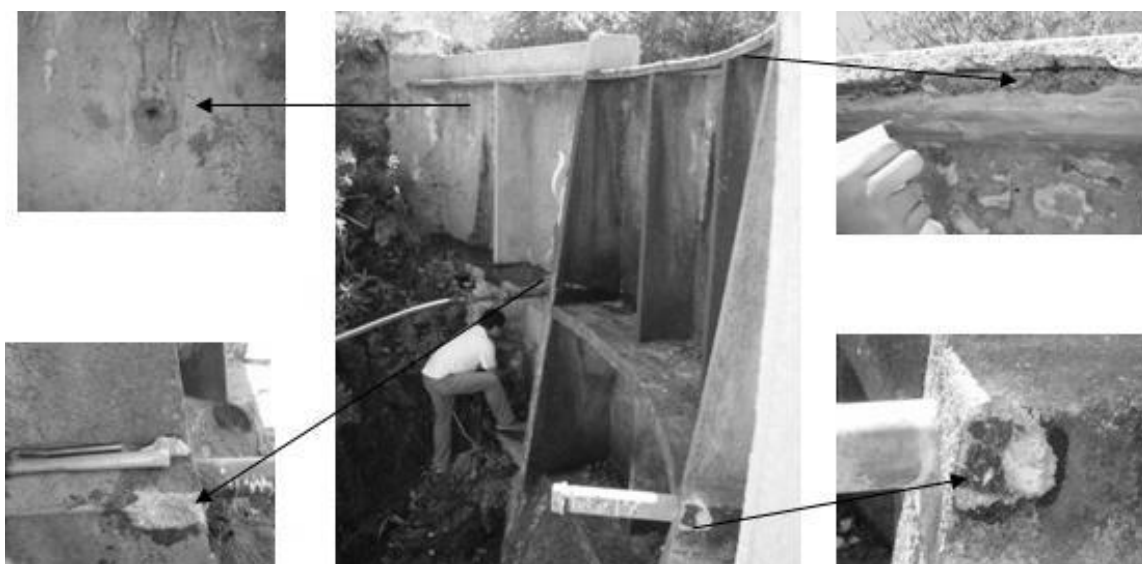
La prueba de carbonatación reveló que en la mayoría de tableros se presenta un frente de carbonatación de 5 mm en promedio, lo que representan un 25% del espesor del recubrimiento. (Figura 6).

Figura 6. Prueba de carbonatación en diferentes puntos de la micropresa C

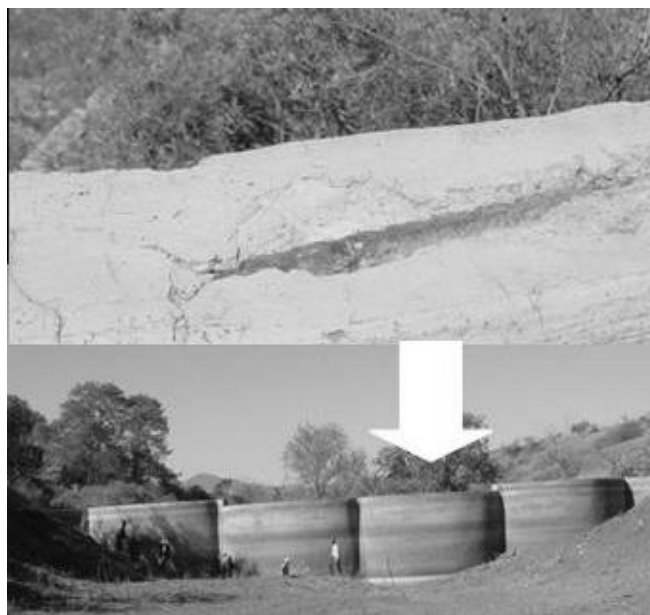
Micropresa D. Los cuatro arcos que forman esta estructura no presentan daños severos, sólo uno de ellos, en la parte superior, ha sufrido el desprendimiento del recubrimiento de mortero dejando al descubierto parte del acero de refuerzo como se aprecia en la Figura 7.

Figura 7. Desprendimiento del mortero de recubrimiento en la parte superior del arco.

La pérdida de recubrimiento en la zona del vertedor de la micropresa D, se debió al pequeño espesor de recubrimiento utilizado, la abrasión ocasionada por el movimiento del agua al momento de rebasar la capacidad del vaso de almacenamiento (en época de lluvia el agua y las partículas suspendidas en ella provocan la abrasión en el vertedor), los cambios volumétricos debidos a gradientes de temperatura y los ciclos de mojado y secado durante el periodo de lluvias.

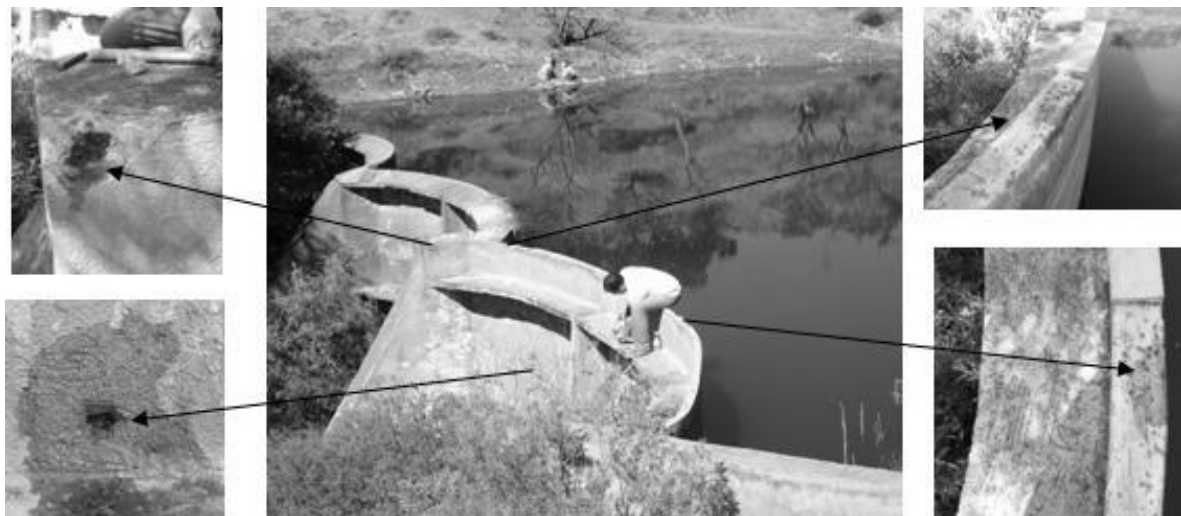
La prueba de carbonatación permitió comprobar que la carbonatación en los arcos de la micropresa es menor (4 mm) a la que se presenta en los contrafuertes (7 mm). Figura 8.

Figura 8. Prueba de carbonatación en diferentes puntos de la micropresa D

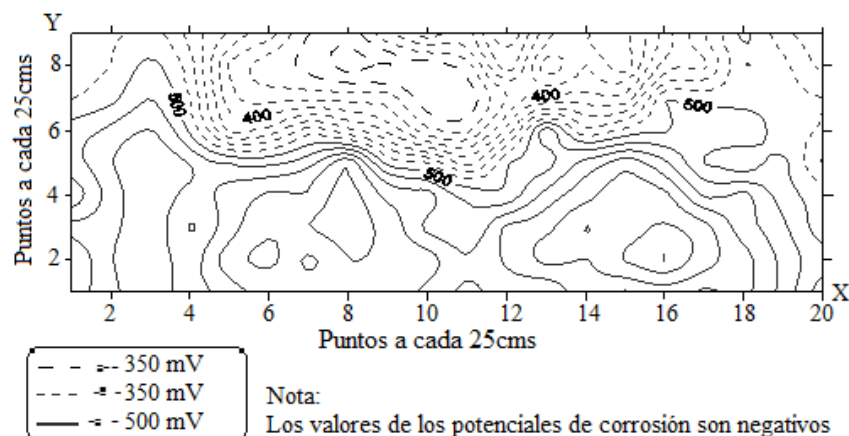
Micropresa A. Al graficar los valores de las lecturas hechas a esta estructura se aprecia que en la parte inferior se presentan potenciales de corrosión más negativos que -500 mV y en la parte superior potenciales menos negativos que -500mV y más negativos que -350 mV, figura 9. Con base en lo anterior se puede indicar que existe un riesgo, de alto a severo, de que la armadura se esté corroyendo.

Figura 9. Mapeo de potenciales de la micropresa A

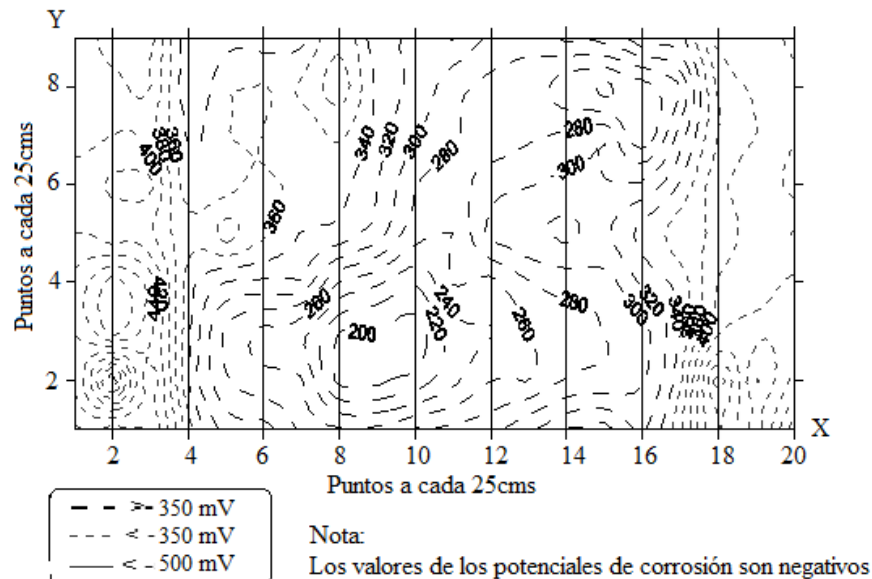
Micropresa B. En esta estructura, las isolíneas revelan que en el extremo izquierdo y derecho se presentan potenciales de corrosión muy negativos con valores que van desde -350 mV hasta -500 mV, los que indican corrosión severa. En la parte superior derecha del mismo, se presentaron potenciales más negativos que -350 mV pero menos negativos que -500 mV, valores que se encuentran en un rango de alta probabilidad de corrosión a corrosión severa (Figura 10).

Figura 10. Mapeo de potenciales de la micropresa B

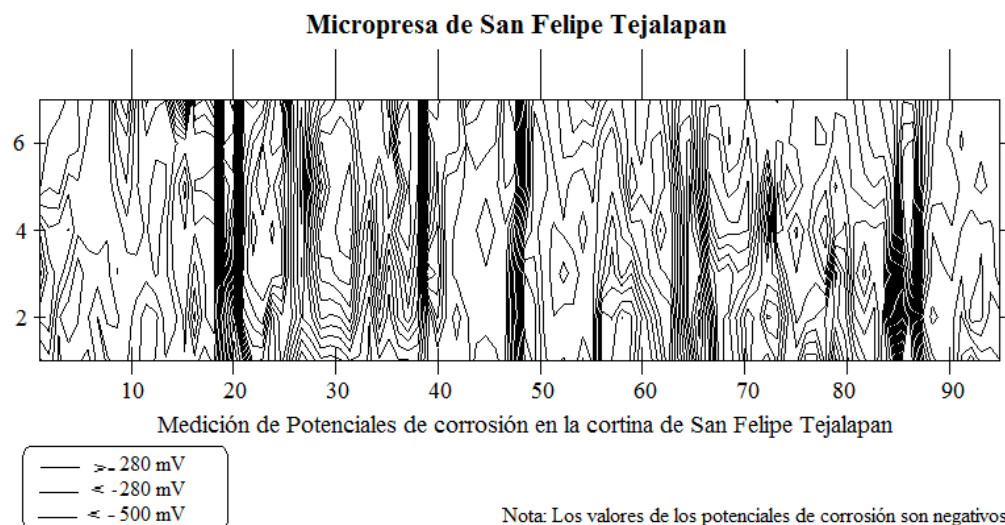
Micropresa C. Para realizar las lecturas de potenciales de corrosión en esta estructura, ésta se dividió en tableros y para cada uno de ellos se realizó el mapeo de potenciales; en algunos se refleja baja actividad corrosiva, teniendo potenciales que van desde los -8 mV y en las zonas con potenciales más altos se registraron hasta los -500 mV. En la Figura 11 se presenta el mapeo de la estructura completa. En la parte inferior izquierda del tablero se observan potenciales de corrosión más negativos que -350 mV y en el resto del muro existen potenciales menos negativos que -350 mV pero más negativos que -200 mV lo cual sugiere que la probabilidad de corrosión es de intermedia a severa.

Figura 11. Mapeo de potenciales de la micropresa B
