# Revista ALCONPAT

## Puesta en valor de una escuela patrimonial en zona de alto riesgo sísmico: un caso de estudio

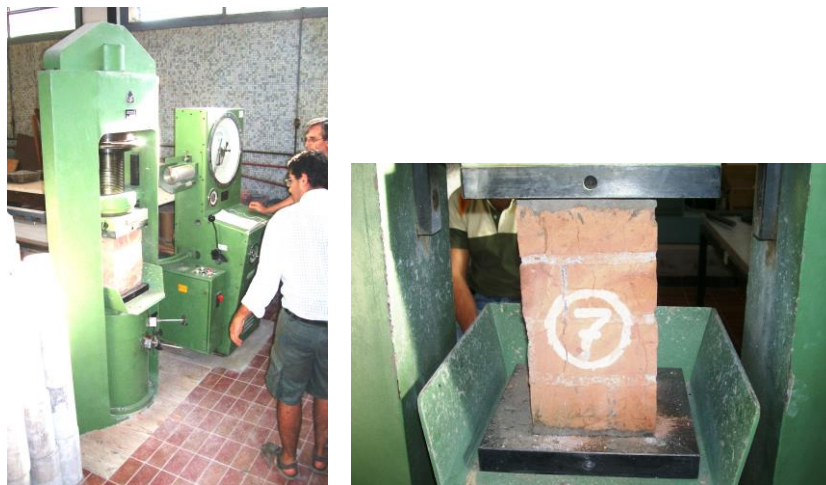
Se extraen 7 probetas de mampostería mediante sierra de corte para caracterizar las capacidades resistentes, de tamaño de 0.25x0.25x0.30 m, de las cuales 4 se ensayan a compresión y 3 a compresión y corte mediante gatos hidráulicos con elementos de aplicación de carga con rótula esférica para acomodar las probetas debido a encabezados no nivelados (ver Figuras 5 y 6). Los resultados obtenidos (Tabla 1) permiten clasificar a la mampostería como de baja capacidad portante (menos de 7,5 MPa según CCSR87).

Figura 5. Disposición de la máquina de ensayo a compresión y estado de fisuración de la probeta

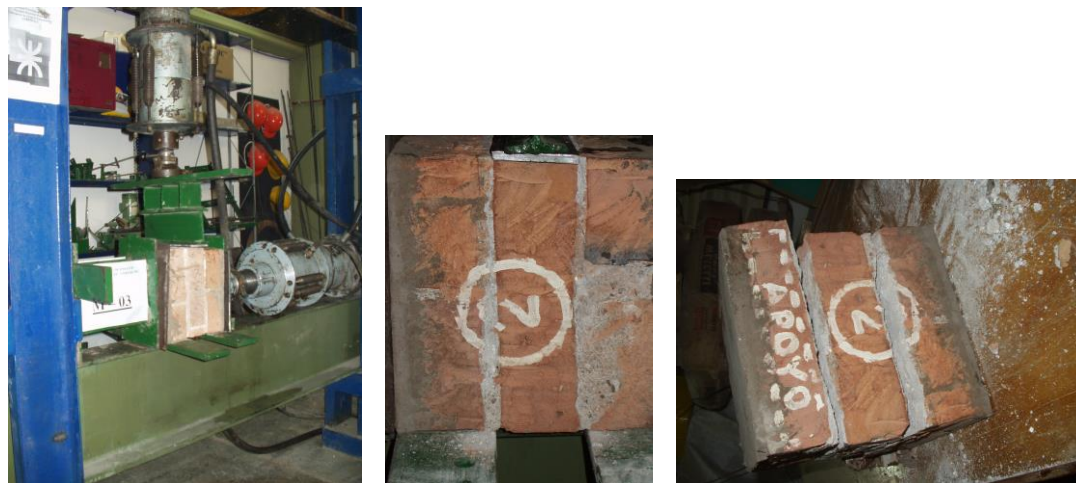
Figura 6. Disposición de los gatos hidráulicos de carga de compresión y corte y los estados de las probetas antes y después del ensayo

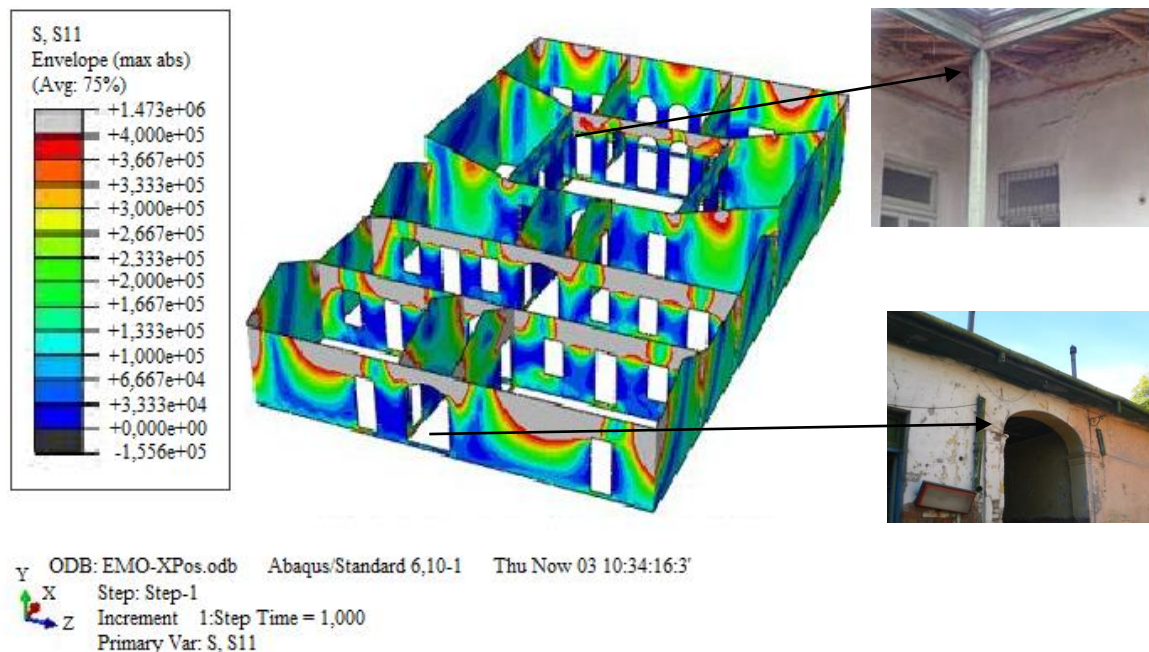
acción sísmica máxima indican los sectores más vulnerables del edificio, y que son coincidentes con los sectores dañados actualmente (ver Figura 8). Los daños observados en el edificio corresponden no sólo al problema del terremoto de 1985 y de los sismos importantes posteriores, sino a la falta de capacidad portante del suelo (Maldonado et al, 2011).

Figura 8. Correspondencia entre modelación de estado tensional y estado de daño del edificio

El diagnóstico indica la necesidad de reforzar las estructuras de mampostería, a fin de evitar deformaciones no compatibles con la mampostería.

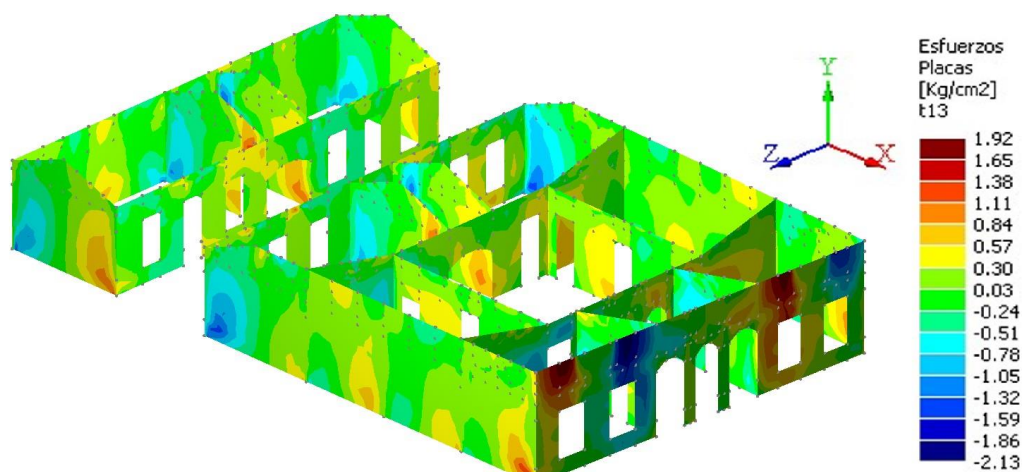
tensiones asociada a los encuentros de muros y a los puntos de aplicación de cargas, puntos que deberán ser reforzados localmente, en tanto que el resto de la mampostería se encuentra sometida a un nivel tensional normal por debajo de las tensiones máximas. El sistema estructural subsistente, en particular los muros, mantienen un nivel de tensiones por debajo de su capacidad.

Figura 10. Estado tensional del modelo

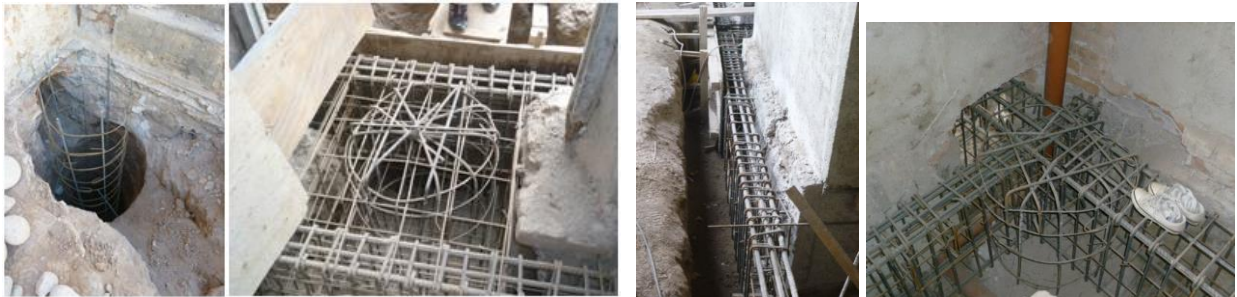
Figura 11. Excavación de pozo, detalle de armado de cabezal, de vigas exteriores al cimiento existente y encuentro de vigas interiores y cabezal de fundación

La rehabilitación estructural se encuentra actualmente finalizada. La misma se inició por sectores para asegurar la capacidad portante de las fundaciones en primer lugar (Figura 11) y avanzar luego en la capacidad de la superestructura (Figura 12).

En particular, se encontró con una intervención bajo las pilas que sostienen los arcos en el patio central, se trata de una platea de fundación de unos 0,60 m de espesor. Se adoptó mantener esta base y vincularla al sistema estructural, debido a que las vibraciones producidas en la demolición podrían generar daños adicionales a la estructura.

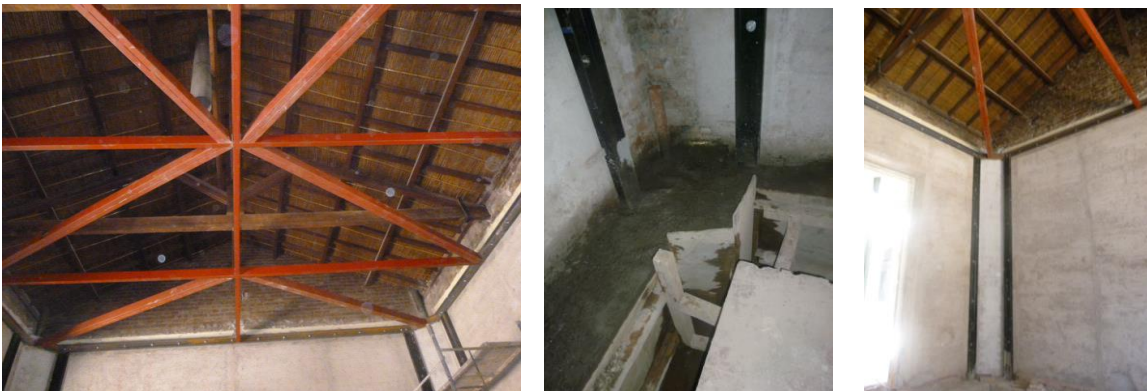
Figura 12. Emparrillado metálico triangulado a nivel de techo, anclaje de columnas en vigas de fundación y columnas y vigas metálicas de encadenado ancladas en la mampostería

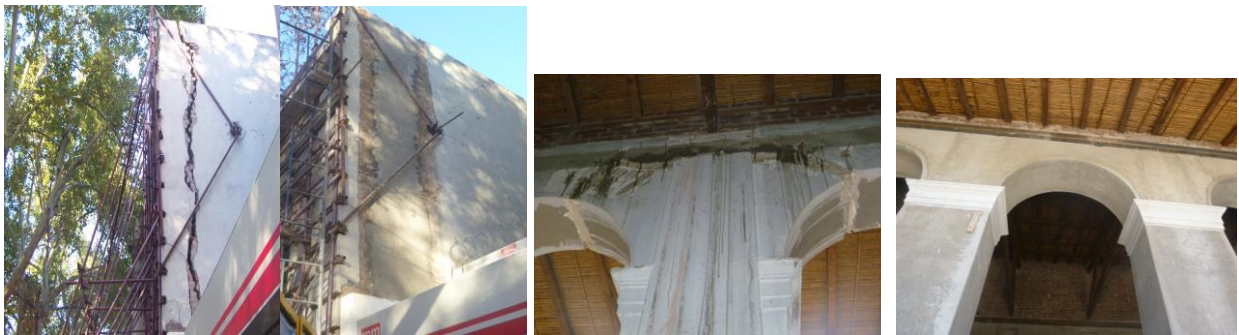
Figura 13. Fachada antes y después de la reparación de la mampostería. Arcos dañados y arcos reparados después de la consolidación

La eliminación de revoques y pinturas ha permitido apreciar el estado de daño en la mampostería, donde se han adoptado distintas técnicas de recuperación, según la ubicación y nivel de fisuración (Figura 13 y 14). La propuesta de recuperar el piso de madera con la cámara de aire ha permitido eliminar la humedad de la mampostería, dado el tiempo transcurrido de la obra que se ha mantenido al aire y al efectivo funcionamiento de las ventilaciones.

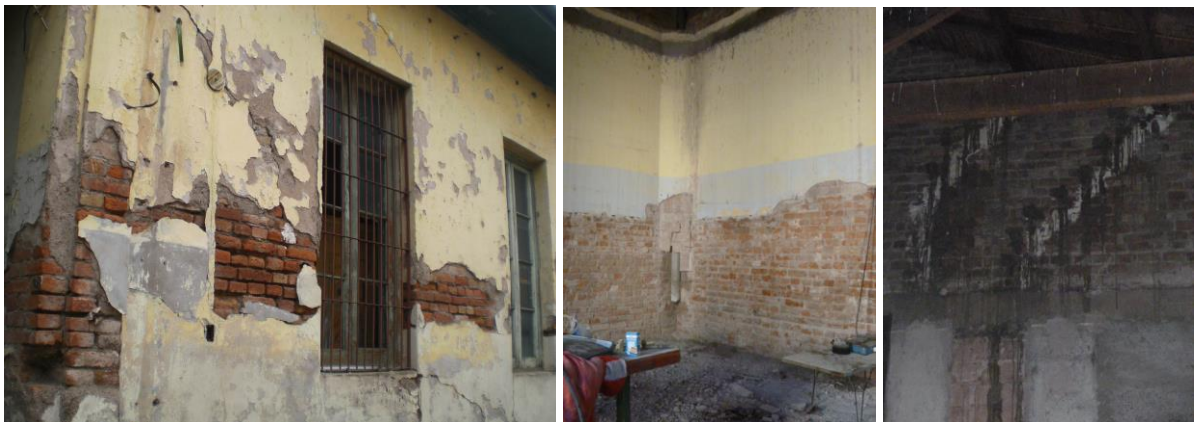
Figura 14. Estado de la mampostería previo a la intervención, estado de la mampostería luego de la recuperación de la cámara de aire y reparación de la mampostería con inyecciones y cosido.

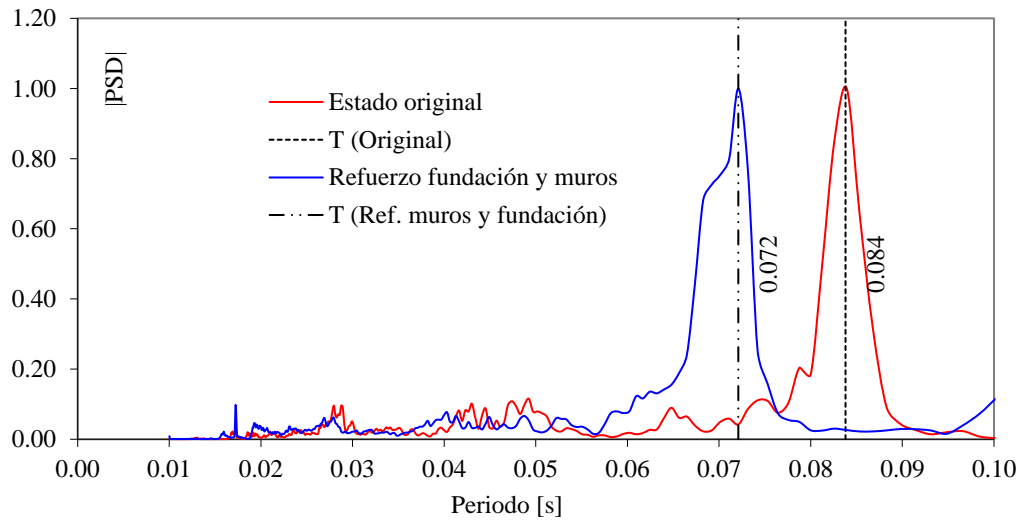
Para los resultados de la medición de vibraciones ambientales se presenta la Densidad Espectral de Potencia normalizada ( $|PSD|$ ). En la Figura 15 se muestra el análisis del muro sur, la curva roja es el espectro de potencia obtenido a partir de las mediciones tomadas en la estructura dañada antes del comienzo de los trabajos de refuerzo, donde se observa que el periodo fundamental de ese muro es de 0,084 s en sentido perpendicular al muro. Luego del refuerzo de fundaciones y reparación de fisuras se realizan nuevas mediciones de vibraciones, donde la curva azul es el espectro de potencia. El corrimiento del pico a 0,072 s representa una disminución del periodo del muro en el sentido analizado. Debido a que la masa no cambió significativamente, el cambio sería atribuible al aumento de rigidez de 36% estimado según la ecuación (1) derivada de la ecuación de periodo para un vibrador de un grado de libertad.

Figura 15. |PSD| muro analizado. Estado original, reforzado y periodo teórico.

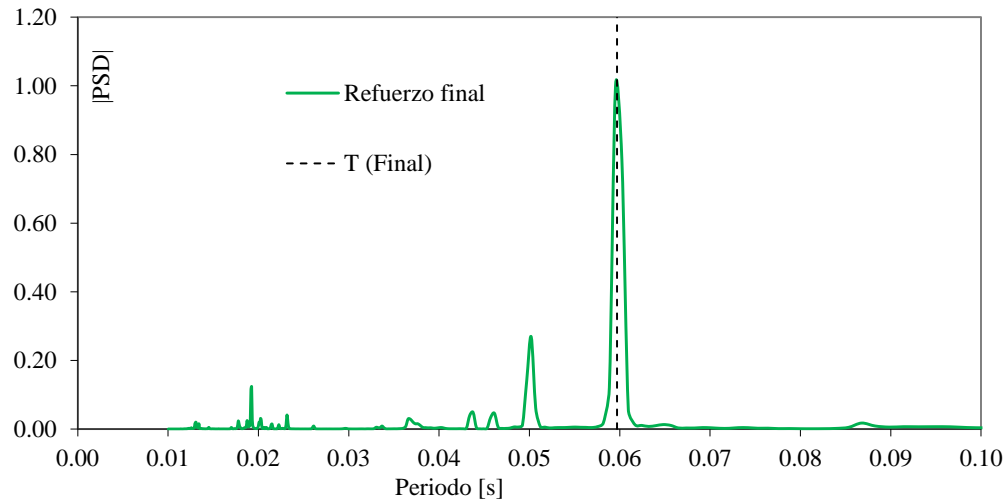
Finalmente una vez realizado el emparrillado metálico cuyo objetivo fue el de rigidizar a nivel de cubierta el edificio, se miden nuevamente las vibraciones para conocer el periodo final del edificio. En la Figura 16 se presenta el espectro de potencia, donde se ve que el periodo final de la estructura es de 0,059 s.

Figura 16. |PSD| Periodo final de la estructura.

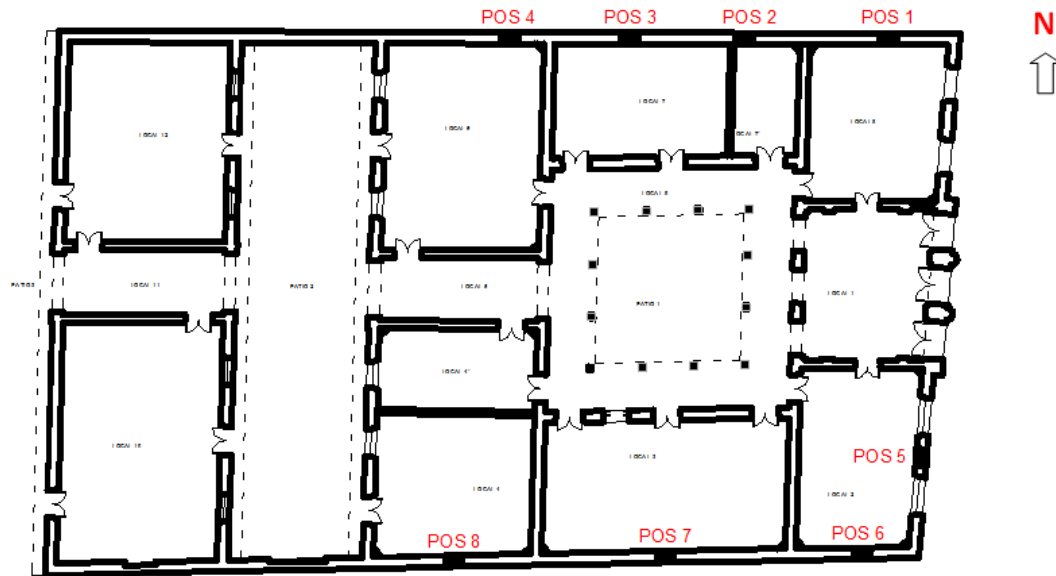
Figura 17. Posición de las mediciones de vibraciones ambientales.

Este índice de aumento de rigidez se evaluó en cada posición [POS #] que se indican en la Figura 17 y cuyos resultados se presentan en la Tabla 2.
