Evaluación y criterios de rehabilitación de la estructura de concreto reforzado de una refinería en un medio marino-costero

En este trabajo se presenta la evaluación y el diagnóstico de los daños por corrosión y estructurales de la edificación de una Refinería construida en 1946, ubicada en un ambiente marino-costero. También se incluyen los criterios generales para su rehabilitación. Esta estructura consta de tres niveles, constituida por: vigas y columnas de acero estructural tipo doble T recubiertas con concreto antifuego, vigas y losas reforzadas, entre otros elementos. En sus instalaciones se encuentran una serie de equipos rotativos y de transferencia de calor que operan con agua de mar. Se realizaron pruebas fisicoquímicas y electroquímicas, que permitieron caracterizar el concreto y diagnosticar los daños por corrosión y estructurales. Esta evaluación permitió determinar que la causa principal del fenómeno corrosivo fue el elevado contenido de iones cloruro en el concreto, facilitado por el inadecuado diseño de los drenajes que ocasionaban el continuo mojado de los elementos estructurales y equipos en todos los niveles.

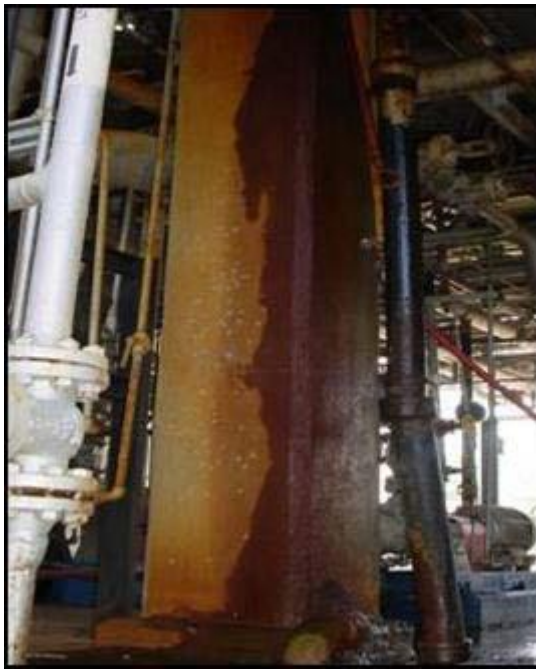
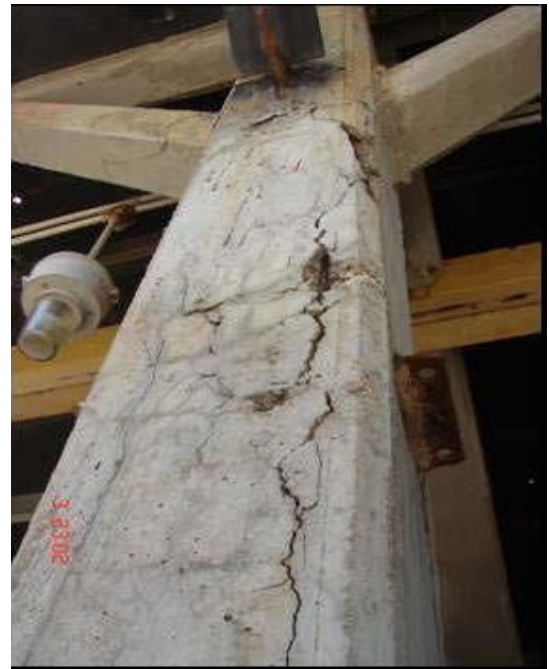
Es importante destacar que la mayoría de los daños se evidenció preferentemente en las zonas y caras con mayor exposición a los efluentes utilizados en el proceso (agua salobre con altas concentraciones de iones cloruros (> 30.000 ppm), debido a fugas en las tuberías, inadecuados diseños de canalización de efluentes y limpieza de equipos; situaciones éstas que se han incrementado en el tiempo. Estas irregularidades han generado delaminación del concreto, principalmente en aquellas zonas donde el cloruro ha alcanzado la concentración que inicia y desencadena los problemas de corrosión del acero en concreto (> 4000 ppm) (Troconis et al, 1997; DURACON, 2006; DURACON, 2007).

Figura 3. Levantamiento fotográfico de algunas columnas del eje B del primer y segundo nivel. (a) Cara Oeste y Sur con manchas de óxido, humedad y totalmente fofas. (b) Cara Norte de una columna del eje B del segundo nivel con grietas de gran espesor.

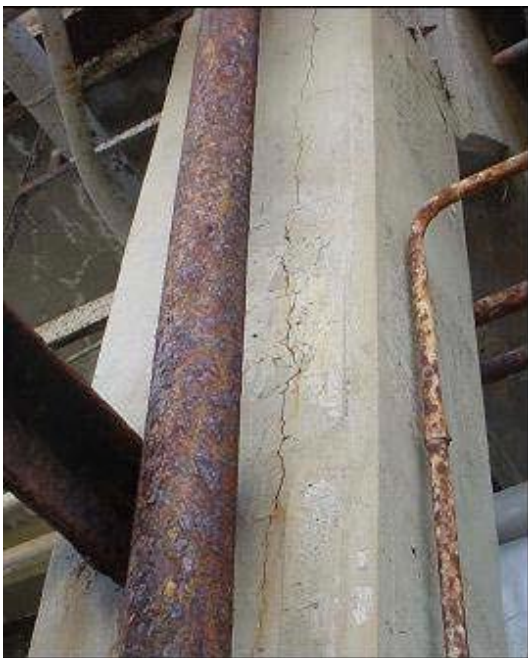
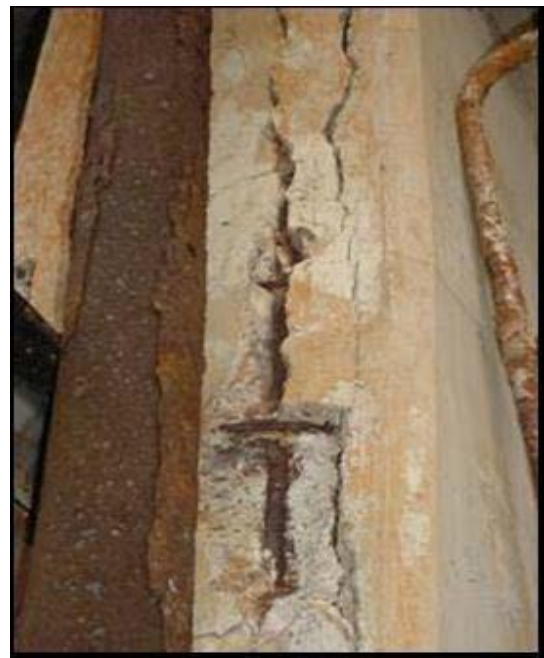
Figura 4. Levantamiento fotográfico de la Cara Este en la columna 1AC2. (a) Inspección 2002. (b) Inspección 2007, evidenciando el incremento de este daño con el tiempo de exposición.

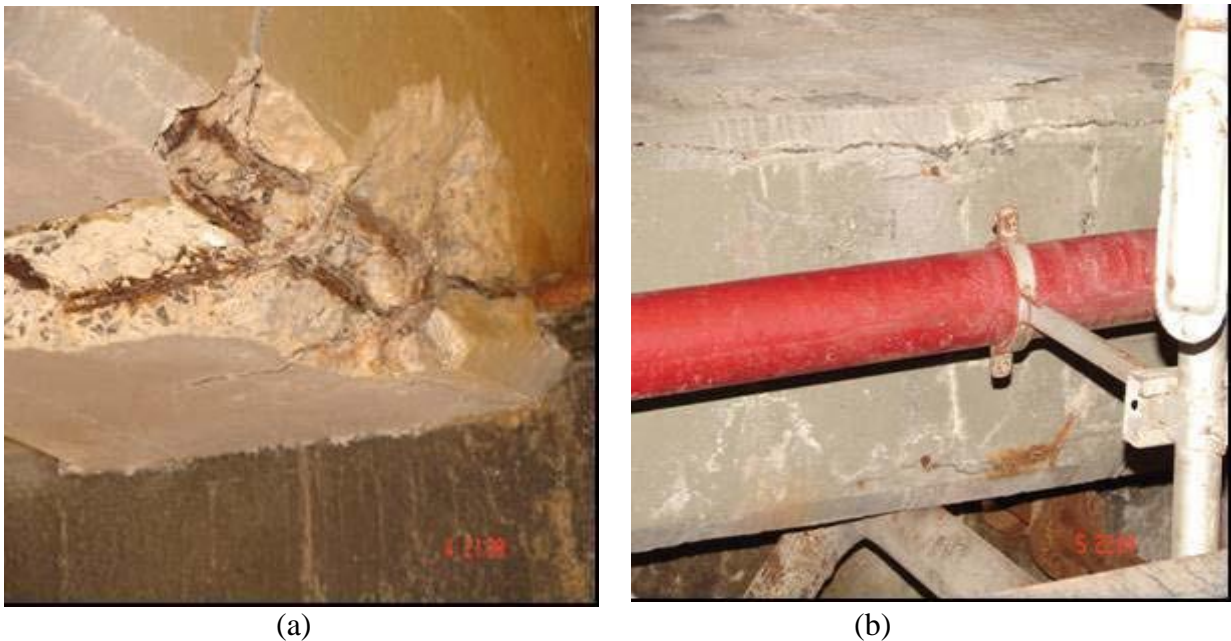
Del levantamiento fotográfico y de daños para las vigas principales, (Figura 5), se evidencia la necesidad de remover por completo el concreto de, al menos, dos vigas principales; ya que las zonas que recientemente fueron reparadas potenciaron la corrosión de las zonas adyacentes (Figura 6), presentando estas últimas áreas fofas, manchas de humedad, manchas de óxido, lixiviación, grietas de gran espesor y en algunos casos hasta delaminación del concreto con acero expuesto. El resto de las vigas principales mostró daños de leves a moderados, necesitando reparaciones parciales según el tipo de daño y extensión del mismo.

Figura 5. Levantamiento fotográfico de la Cara Sur de dos vigas principales con evidente daños por corrosión. a) Concreto delaminado y acero expuesto, b) Concreto agrietado y manchas por lixiviación

En relación a las vigas principales, en las cuales se apoyan las vigas antes referidas, deberán ser reparadas en los segmentos en los cuales el estudio de corrosión indique contaminación con cloruros, eliminando por completo el concreto contaminado y sustituyendo el acero deteriorado por barras sanas de las mismas dimensiones existentes, así como los estribos correspondientes, de acuerdo al procedimiento indicado anteriormente. Para esto se debe previamente apuntalar las vigas secundarias que soportan directamente los intercambiadores.

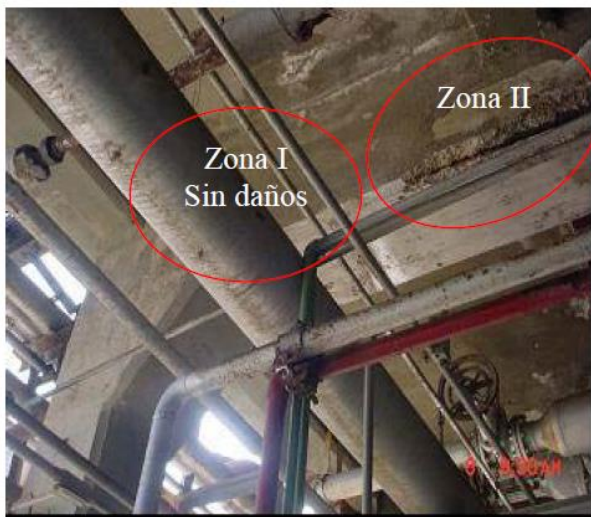
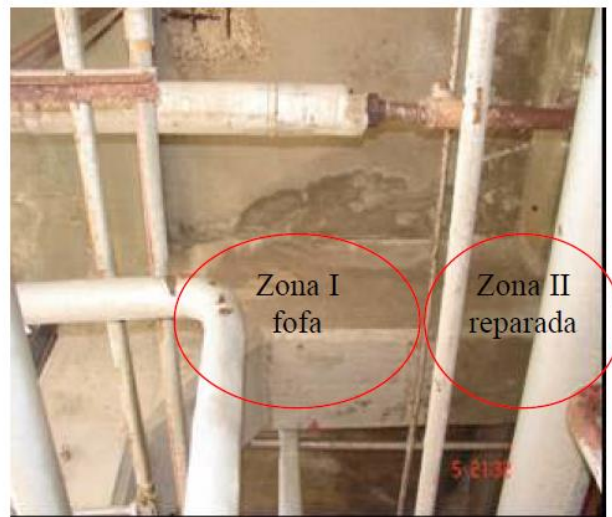
Figura 6. Levantamiento fotográfico de la Cara Norte-inferior de una viga principal del primer nivel durante ambas inspecciones a) Inspección 2002, con delaminación y acero expuesto b) Inspección 2007, donde se muestra la viga ya reparada pero con área fofa y fisuras por los errados procedimientos de reparación.

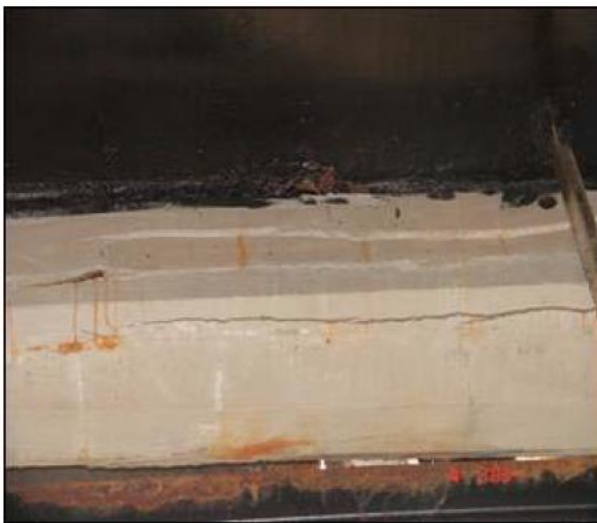
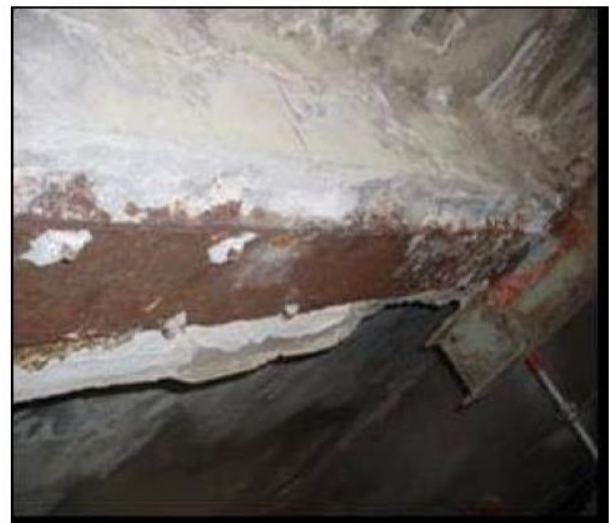
Es importante mencionar que las vigas secundarias, orientadas de norte a sur, presentan un deterioro generalizado mayor al mostrado por las vigas principales, con daños localizados significativos como se observa en la Figura 7. Esto amerita la total sustitución del concreto en todos estos elementos, lo cual ya se había indicado en la oportunidad de la primera inspección (Sánchez et al, 2007), pero no se realizó, sino que se ejecutaron reparaciones localizadas. Esto potenció la corrosión del acero en la zona no reparada, dada la formación de celdas galvánicas.

Figura 7. Levantamiento fotográfico de algunas vigas secundarias con los daños típicos encontrados. a) agrietamiento, b) delaminación con acero expuesto y concreto restante lixiviado y con depósitos de sal.

Vigas y columnas. Para el caso de las vigas que tienen, además del perfil metálico, concreto armado perimetralmente, donde se requiere eliminar todo el concreto contaminado con cloruros y la sustitución de las barras con elevado deterioro, se propone inicialmente la demolición del concreto, preferiblemente con agua a presión. Esto implica reducir la capacidad de las vigas a la del perfil metálico original. Por ello, se modeló en el computador las vigas localizadas debajo de los intercambiadores (las más afectadas por la corrosión severa del armado), con la carga de los mismos, obteniendo como resultado que los perfiles originales de las vigas secundarias del nivel 1, sin el concreto reforzado, solamente son capaces de resistir 2 intercambiadores en operación y 4 intercambiadores vacíos. Si esta condición no es posible, es necesario apuntalar la zona; pero esto dificultará la rehabilitación.

Una vez demolido el concreto, se debe reconstruir la sección original de la viga, con concreto proyectado, con dimensiones de 30x85 con 4 barras de 7/8” (o en su defecto de mayor diámetro) cercanas a la cara inferior con una distancia suficiente con estribos de diámetro 1/2” @ 20 cm, garantizando 5 cm de recubrimiento a la cara exterior de los estribos y un concreto con una relación a/c de 0,4 y un contenido de cemento de 400 kg/m³ de concreto.

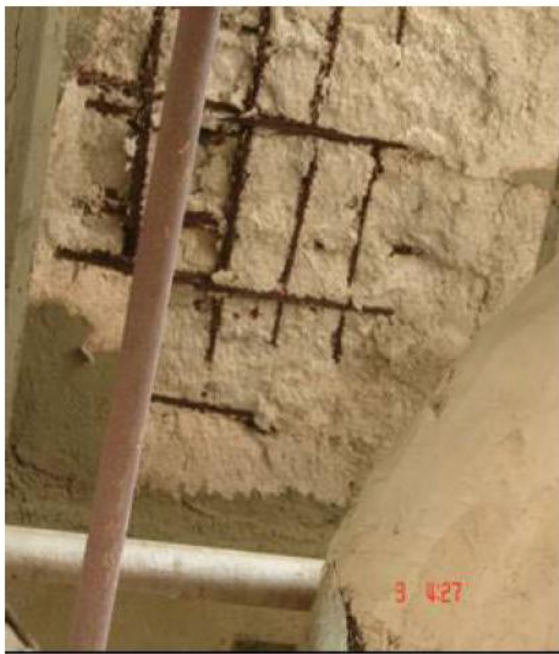
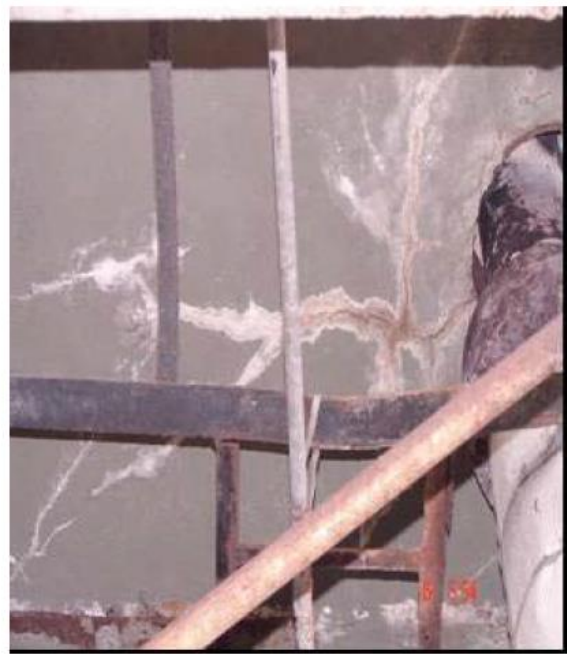
Con respecto a la losa, esta ha mostrado también un incremento importante en su deterioro, desde la primera inspección en el 2002; lo cual, eventualmente, puede comprometer la capacidad portante de la misma. La Figura 8 muestra los daños típicos encontrados en toda la extensión de la losa, representando un 70% de la misma; lo cual ameritó, por motivos de seguridad, la colocación de mallas de acero en su zona inferior y el apuntalamiento de algunas zonas. Esta situación ameritó una evaluación estructural que determinó la finalización de la vida residual de este elemento, comprometiéndola estructuralmente. De aquí que se conciba la sustitución completa de la losa que divide los dos primeros niveles.

Figura 8. Levantamiento fotográfico de la losa a) Delaminación del concreto con acero expuesto, con corrosión severa. b) Agrietamiento de la losa con manchas por lixiviación y percolación del concreto.

Losa de piso. En relación a la losa de piso se recomienda desarrollar una ingeniería básica y de detalle para la sustitución total de la misma, dado el avanzado estado de deterioro por efecto de la corrosión severa de la armadura, debido a que el concreto de la placa está totalmente contaminado con cloruros. Para ello, en primer lugar se debe realizar el levantamiento preciso para determinar las verdaderas longitudes de vigas principales y vigas secundarias; seguido de la

El grado de deterioro que presenta la losa de concreto sugiere que ésta debe de apuntalarse de inmediato a distancias no mayores de 1 m de separación entre puntales y debe permanecer así hasta la total sustitución de esta. La demolición de la losa de concreto debe realizarse una vez hayan sido reparadas las vigas del segundo nivel y las columnas del primer nivel, para que de esta manera la losa de concreto no permita la caída de escombros en los equipos de la planta baja.

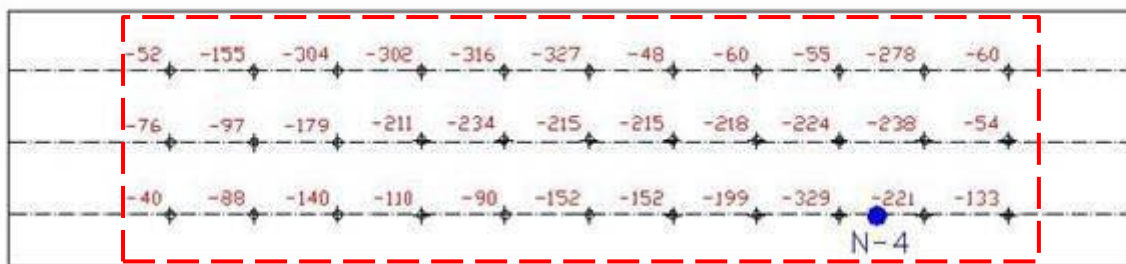
En la Figura 9 se muestra uno de los resultados típicos para una de las vigas parcialmente reparada, donde la evaluación se efectuó sobre la zona reparada; alcanzándose potenciales de hasta -329 mV vs Cu/CuSO₄, lo que indica una alta potencialidad de corrosión del refuerzo (más negativo que -250 mV vs. Cu/CuSO₄), independiente de la cercanía a la zona no reparada. Esto sugiere que la reparación no fue de la calidad requerida para este ambiente de exposición. Adicionalmente, como se muestra en el levantamiento de daños (Figura 10), ya se presentan fisuras, tanto en zonas reparadas como en aquellas que no lo fueron.

Figura 9. Potenciales de corrosión medidos en la zona reparada de una viga secundaria del primer nivel, parcialmente reparada, en la zona demarcada.

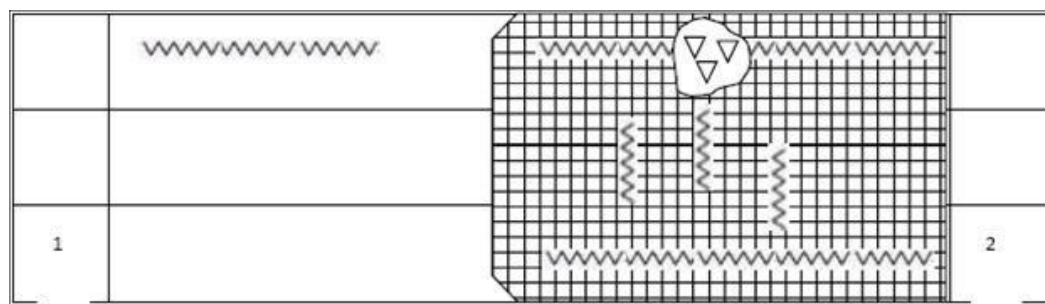
Figura 10. Levantamiento de daños de la viga secundaria parcialmente reparada (indicada en la Figura 9, mostrando fisuras (~~~~) y área lixiviada (Δ)).

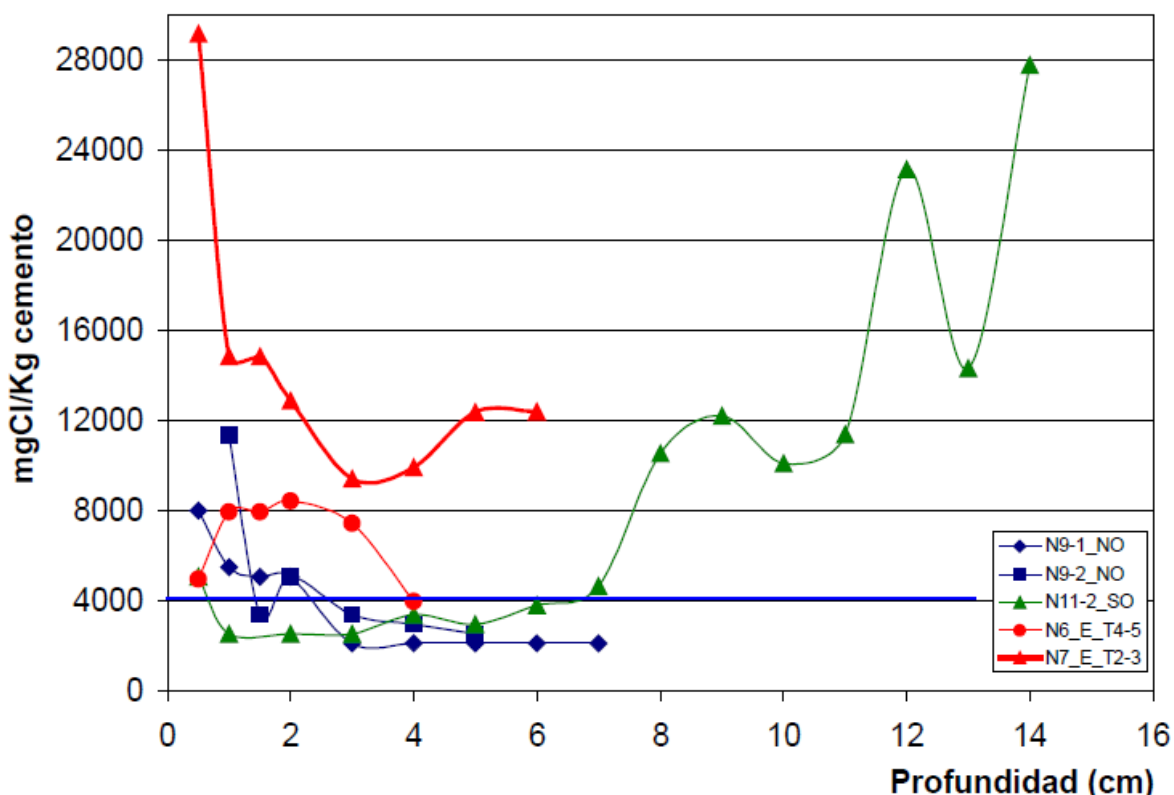
Figura 11. Perfil de concentración de iones cloruros solubles en muestra de concreto correspondiente a los testigos extraídos en la Losa, desde el nivel 2 (piso).

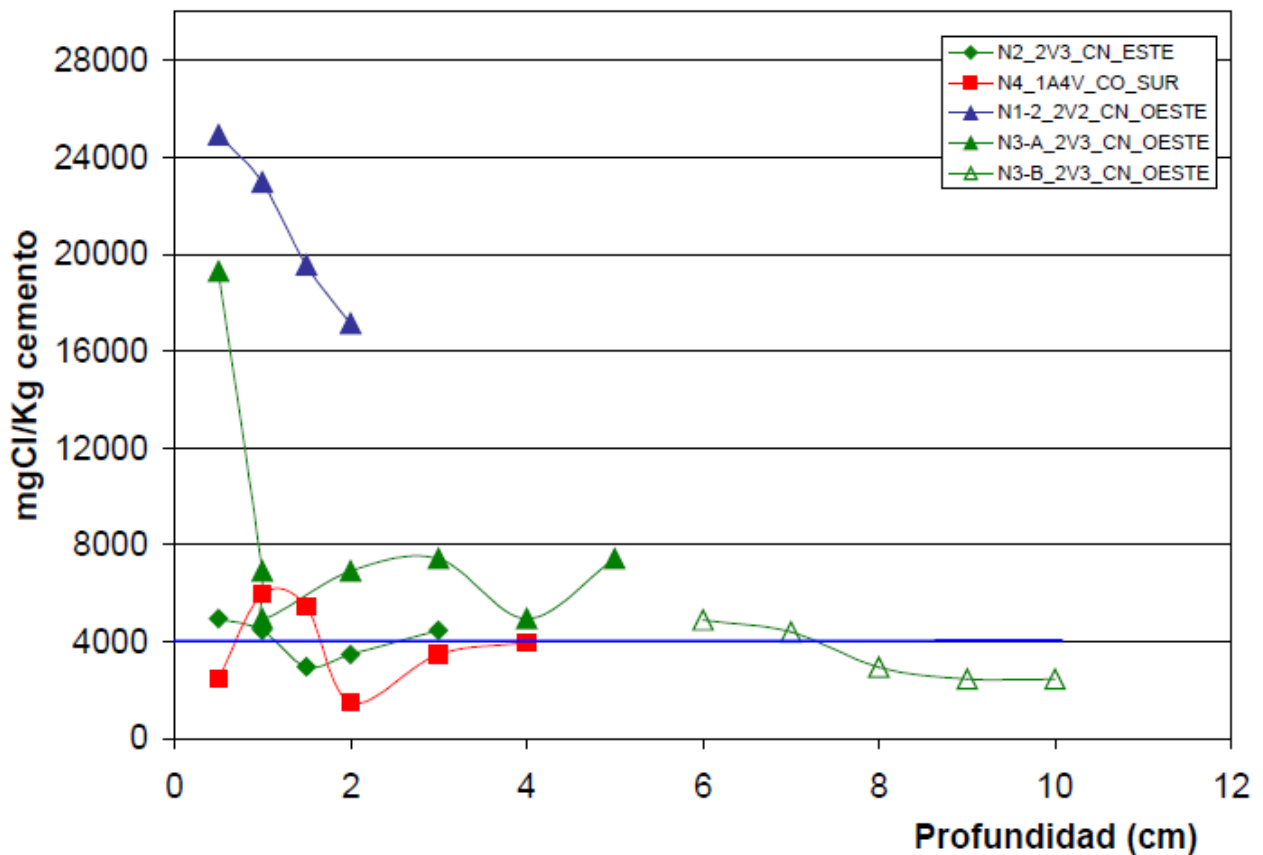
La Figura 12 muestra el contenido de iones cloruro encontrado en diferentes vigas. Para el caso del Núcleo N3, este se dividió en dos partes debido a que presentó una zona reparada (N3A) y otra no (N3B). En general las vigas muestran un alto contenido de cloruros, particularmente en las zonas no reparadas (N1); mientras que en el resto de los testigos (N2, N3A y N4), tomados en zonas reparadas, aún cuando el contenido de cloruros no es tan alto ya se encuentra en el orden de los 4.000 ppm a profundidades de 4 cm, a pocos años (< 4) de su reparación. Esto puede deberse no solo a la contaminación externa, sino a la difusión de iones cloruro desde las zonas no reparadas, lo cual se facilita por la alta humedad imperante en la zona (riego constante de agua y ambiente marino tropical).

Figura 12. Perfil de concentración de iones cloruro solubles en muestra de concreto correspondiente a los testigos extraídos en Vigas
