## Caracterización de fallas y estimación de la vulnerabilidad sísmica cualitativa de dos edificaciones escolares en concreto armado ubicadas en el Estado Falcón.

## **Characterization of failures and estimation of the qualitative seismic vulnerability of two reinforced concrete school buildings located in Falcón State.**

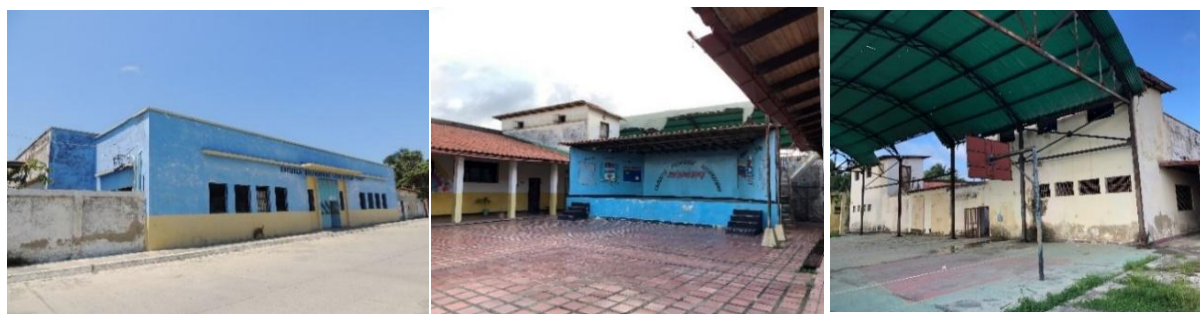
| Fallas Observadas | Extensión y Gravedad de las Fallas |
|---|---|
| Fisuras y Grietas<br>Manchas de humedad<br>Desprendimiento del concreto<br>Desprendimiento del friso<br>Manchas de óxido<br>Exposición del acero de refuerzo<br>Acero delaminado<br>Espesor de recubrimiento menor a 0.5cm | Las fallas que se encontraron con más frecuencia fueron fisuras y grietas en elementos estructurales y cerramientos. Seguido de manchas de humedad en cerramientos y paredes perimetrales. Manchas de óxido, desprendimiento del concreto, y delaminación del acero de refuerzo en elementos estructurales. Falla en correas de techos. |

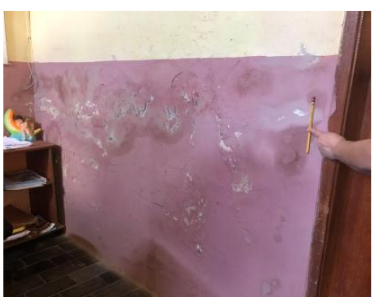
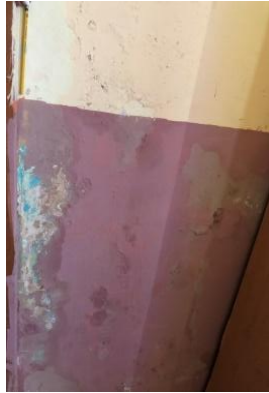
Figura 4. Planilla de Sintomatología de Fallas. Módulo 1. 1/3  
Fuente: Elaboración propia (Pérez et al., 2022).

| <div style="display: flex; justify-content: space-between; align-items: center;"> <div> <b>PLANILLA DE SINTOMATOLOGÍA DE FALLAS</b> </div> </div> | |
|---|---|
| <div style="display: flex; justify-content: space-around;"> <div style="text-align: center;"> <b>1</b><br/> </div> <div style="text-align: center;"> <b>2</b><br/> </div> </div> | <p>Se observa humedad, eflorescencia y abombamiento del friso en el tercio inferior de todos los cerramientos de la dirección. También se observa caída del recubrimiento principal (pintura).</p> |
| | <p>Se presume que la humedad presente se debe a efectos de capilaridad a causa del ascenso del agua contenida en los cimientos hacia la estructura a través de los poros del concreto de la losa, de los bloques y del mismo friso, liberando sales y dejando manchas blancas.</p> <p>Sumado a esto, en el caso específico del cerramiento ubicado entre ejes H-I y 4-6 (foto 1) está una posible filtración causada por las instalaciones sanitarias del baño adyacente.</p> |

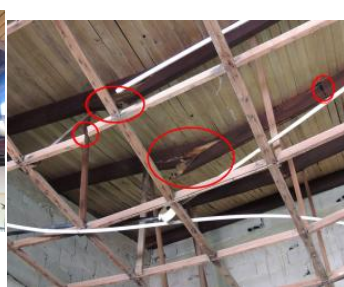
Figura 6. Planilla de Sintomatología de Fallas. Módulo 1. 3/3

| <div style="display: flex; justify-content: space-between; align-items: center;"> <div> <b>PLANILLA DE SINTOMATOLOGÍA DE FALLAS</b> </div> </div> | |
|---|---|
| <div style="display: flex; justify-content: space-around;"> <div style="text-align: center;"> <b>1</b><br/> </div> <div style="text-align: center;"> <b>2</b><br/> </div> </div> <div style="display: flex; justify-content: space-around; margin-top: 20px;"> <div style="text-align: center;"> <b>3</b><br/> </div> <div style="text-align: center;"> <b>4</b><br/> </div> </div> | <p>Se observa en todos los techos de machihembrado de las aulas del módulo 1:</p> <ul style="list-style-type: none"> <li>-Manchas de humedad en toda la cubierta</li> <li>-Desprendimiento en las correas de madera del techo</li> <li>-Manchas de óxido en las correas metálicas del techo</li> <li>-Cables de electricidad sueltos, sin protección ni cubierta</li> </ul> <p>En el techo del aula 7 (foto 4) se observan roturas en las correas de madera del techo. La estructura de soporte del cielo raso también presenta desprendimiento y se ven manchas de óxido.</p> |
| | <p>Se presume que las manchas de humedad y el desprendimiento del machihembrado se deben al estancamiento de agua de lluvia en la cubierta, probablemente debido al deterioro del material impermeabilizante por carencia de mantenimiento.</p> <p>-Las correas de techo del aula 7 pueden estar rotas debido a que fueron sometidas a sobrecargas en determinados puntos.</p> |

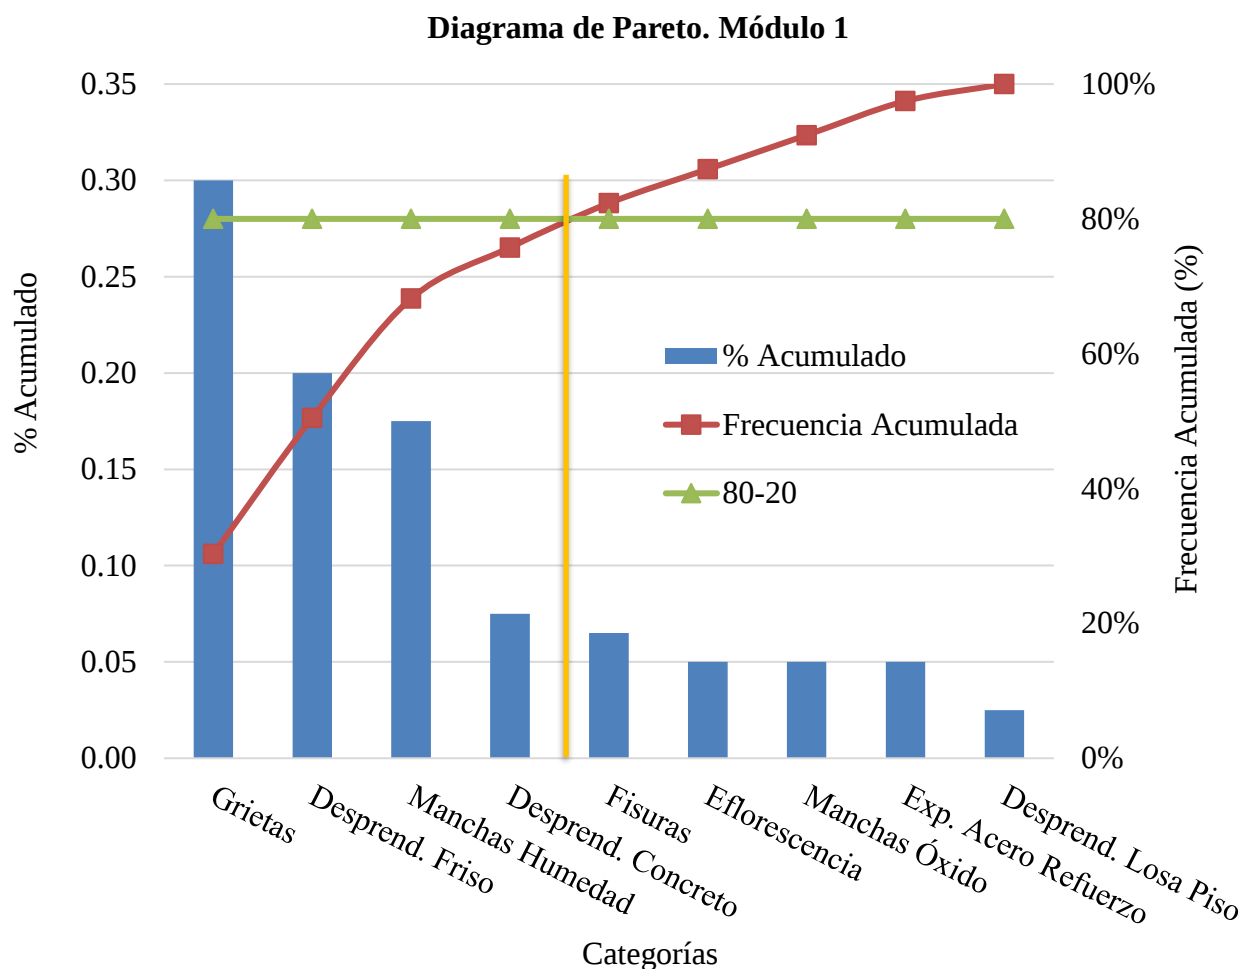
Figura 7. Diagrama de Pareto de la Escuela José Ramón Yépez, Módulo 1.  
Fuente: Elaboración propia (Pérez et al., 2022).

El diagrama muestra que el 80% de las fallas corresponde a grietas, desprendimiento de friso, manchas de humedad y desprendimiento de concreto. Las grietas en elementos estructurales se asocian principalmente a la corrosión provocada por el ataque de iones cloruro; ésta presunción viene dada por la clasificación ambiental marina, y la característica de la grieta en dirección del acero de refuerzo, cuyo mecanismo comienza con su recrecido superficial por productos del óxido, que ante el ataque de cloruros rompe la capa pasiva y reacciona corroyendo el acero, inicialmente aparece una fisura, luego una grieta, sigue posteriormente la expansión del concreto y la exposición completa de la barra a la superficie, la importancia del recorrido de la fisuración en relación con la durabilidad, dependen fundamentalmente de si las fisuras siguen la misma dirección de la barra de refuerzo, especialmente desde el punto de vista de corrosión ya que también pueden reducir la adherencia y resistencia frente a esfuerzos cortantes, Beeby A. (1993); otras grietas aparecieron tras la sustitución de puertas, rejas y ventanas en 2007, o como consecuencia de esfuerzos de

flexión en elementos sin columnas de apoyo cercanas. Las manchas de humedad en cerramientos se atribuyen a la ausencia de sistemas de canalización de aguas pluviales y a daños en tuberías. El desprendimiento del friso, por su parte, se vincula a la humedad persistente en las paredes y al desarrollo de procesos corrosivos en el acero de refuerzo. Es importante señalar que en dos zonas de la escuela se observó la superposición de cubiertas de techo, condición que, aunque puede clasificarse inicialmente como un defecto constructivo, genera problemas más graves con el paso del tiempo y aumenta la vulnerabilidad sísmica del módulo.

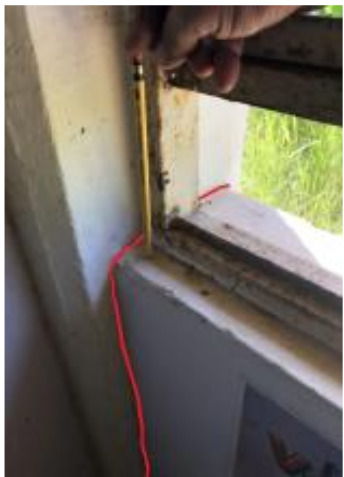
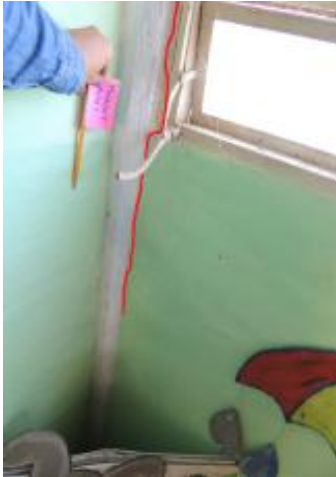
Figura 10. Planilla de Sintomatología de Fallas. Módulo 4. 1/3

| <div> <div>PLANILLA DE SINTOMATOLOGÍA DE FALLAS</div> </div> | |
|---|---|
| <div>1</div> <div>2</div> | <p>1. Se observa una grieta vertical remarcada en color rojo en el eje 3, entre ejes C-D, del salón 2 módulo 4. La grieta tiene anchos de 0.70 mm en la parte superior, 0.30 mm en la parte central e inferior. La longitud de 0.74 m.</p> <p>2. Se observa una grieta vertical remarcada en color rojo en el eje 3, entre ejes G-H, del salón 3, módulo 4. La grieta tiene anchos de 0.50 mm en la parte superior, 0.10 mm en la parte central e inferior. La longitud de 0.98 m.</p> |
| | <b>Hipótesis</b> <p>Es probable que la fisura se haya originado por movimientos de la estructura, efectos de columna corta o el diferencial de densidad entre los elementos bloque-columna.</p> |

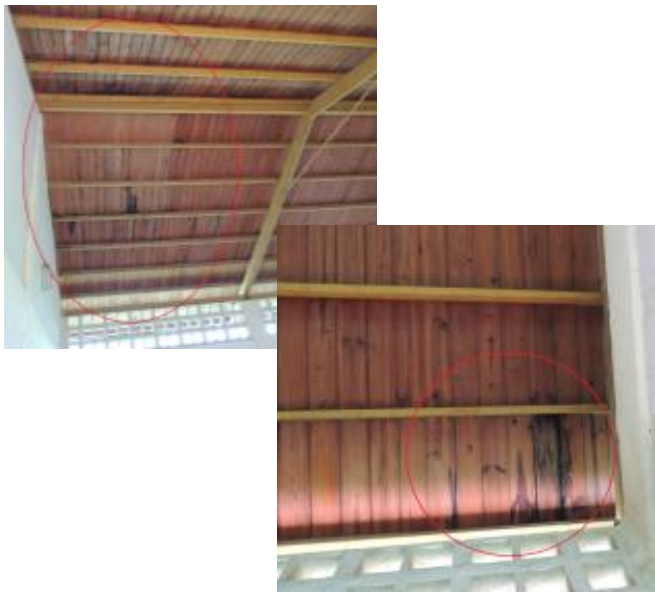
Figura 12. Planilla de Sintomatología de Fallas Módulo 4. 3/3.

| | <p>1. Se observa mancha de humedad en la parte interna del techo de machihembrado del salón 3 módulo 4 ubicado en los ejes 1-2 entre ejes C-D.</p> <p>2. Se observa mancha negra de humedad en la parte interna del techo de machihembrado del salón 2 módulo 4, ubicado entre ejes F-G y 2-3 .</p> |
| | <p>Se presume que las manchas de humedad en el machihembrado se deben a la falta de un gotero en el borde del techo que lo proteja de las filtraciones. También puede ser que faltó extender el material impermeabilizante para cubrir el borde del techo, ocasionando que el agua se filtre entre el impermeabilizante y la madera.</p> |

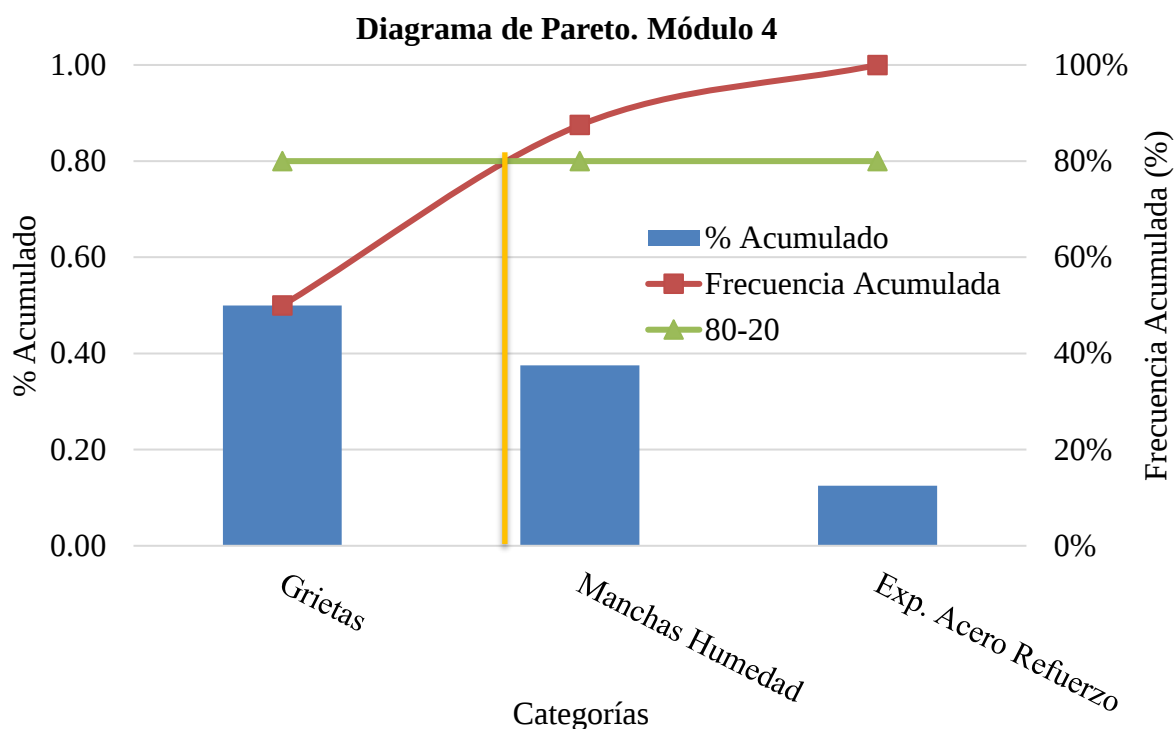
Figura 13. Diagrama de fallas de la Escuela Armando Schwarck Anglade, Módulo 4.  
Fuente: Elaboración propia (Pérez et al., 2022).

En el diagrama de Pareto de la figura 13 se puede apreciar que el 80% de las fallas corresponden a: grietas y manchas de humedad, filtraciones por deficiente impermeabilización del techo, manchas de humedad proveniente de tuberías aguas blancas, ausencia de canales de colección aguas de lluvia que desencadena en empozamiento de agua y permite que las paredes se humedezcan, la presencia de oxidación en marcos de ventanas y puertas se debe al ingreso de iones cloruros al medio, en vista de que esta edificación se encuentra expuesta en un ambiente agresivo y por último el desprendimiento del concreto se genera debido a la corrosión que se presenta en elementos estructurales. Este tipo de fallas en la edificación, producto de la interacción con el ambiente se podrían evitar con diseños de mezcla de concreto de relación a/c bajas, contenidos de cemento suficiente y el uso de aditivos, así como la colocación cuidadosa y curado de los elementos vaciados (Sanjuan M., Castro P., 2001).
