## Caracterização de falhas e estimativa da vulnerabilidade sísmica qualitativa de duas edificações escolares em concreto armado localizadas no Estado de Falcón.

## **Characterization of failures and estimation of the qualitative seismic vulnerability of two reinforced concrete school buildings located in Falcón State.**

### 4.1 Escola Primária Nacional Bolivariana José Ramón Yépez

#### 4.2 Escola Primária Estadual Armando Schwarck Anglade.

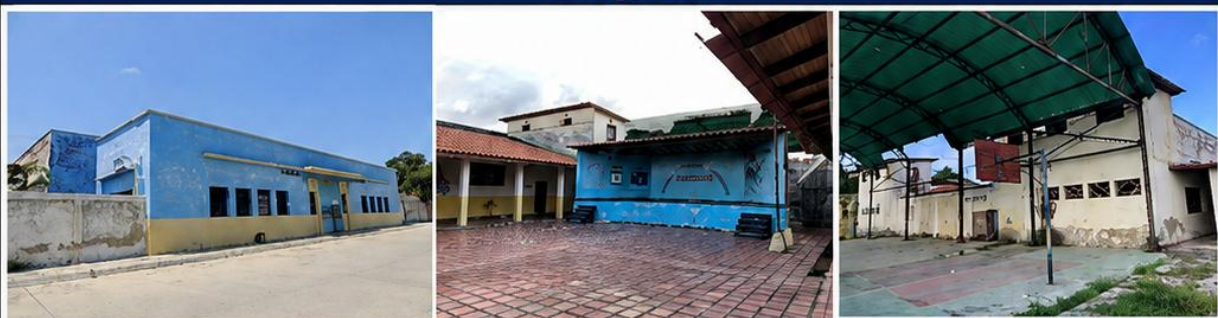
| <b>PLANILHA DE INSPEÇÃO VISUAL DA ESTRUTURA</b> | |
|---|---|
| Fissuras e trincas<br>Manchas de umidade<br>Desprendimento do concreto<br>Desprendimento do reboco<br>Manchas de óxido<br>Exposição do aço de reforço<br>Aço delaminado<br>Espessura do revestimento menor que 0.5cm | As falhas que foram encontradas com maior frequência foram fissuras e trincas em elementos estruturais e fechamentos. Seguidas de manchas de umidade em fechamentos e paredes perimetrais. Manchas de óxido, desprendimento do concreto, e delaminação do aço de reforço em elementos estruturais. Falha em vigas de telhado. |

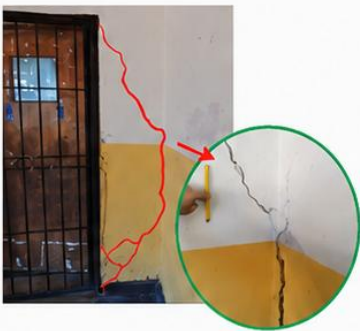
| <b>PLANILHA DE SINTOMATOLOGÍA DE FALHAS</b> | |
|---|---|
| <p><b>1</b></p> <p><b>2</b></p> <p><b>3</b></p> | <p>Observa-se abaulamento do concreto, além de:</p> <ol style="list-style-type: none"> <li>1. Fissura no fechamento externo da sala 1 marcada em vermelho, localizada no eixo H entre eixos 3-4. A fissura parte do canto superior esquerdo do marco da porta, com comprimento de 1,24 m e espessura de 0,05-0,70-0,80 mm até o revestimento amarelo. Continua até a borda inferior do marco da porta com comprimento de 1,31 m e espessura &gt; 2mm.</li> <li>2. Fissuras no fechamento do eixo H entre eixos 1-4 marcadas em vermelho, tanto do lado da sala 1 como da sala 2. Em cada sala foram observadas duas fissuras, uma localizada no terço central do fechamento de 0,70 m de comprimento e mais de 2mm de espessura. A segunda inicia no topo do fechamento com 2,52 m e espessuras de 0,10-0,08-0,60-0,50-0,30-1,50 mm.</li> <li>3. Diferentes fissuras e trincas marcadas em vermelho, no fechamento interno da sala 1, localizado no eixo H entre eixos 3-4.</li> </ol> |
| | <p>Supõe-se que as fissuras em forma de "X" (cruz) se originaram pelos movimentos sísmicos ocorridos no ano de 2009.</p> |

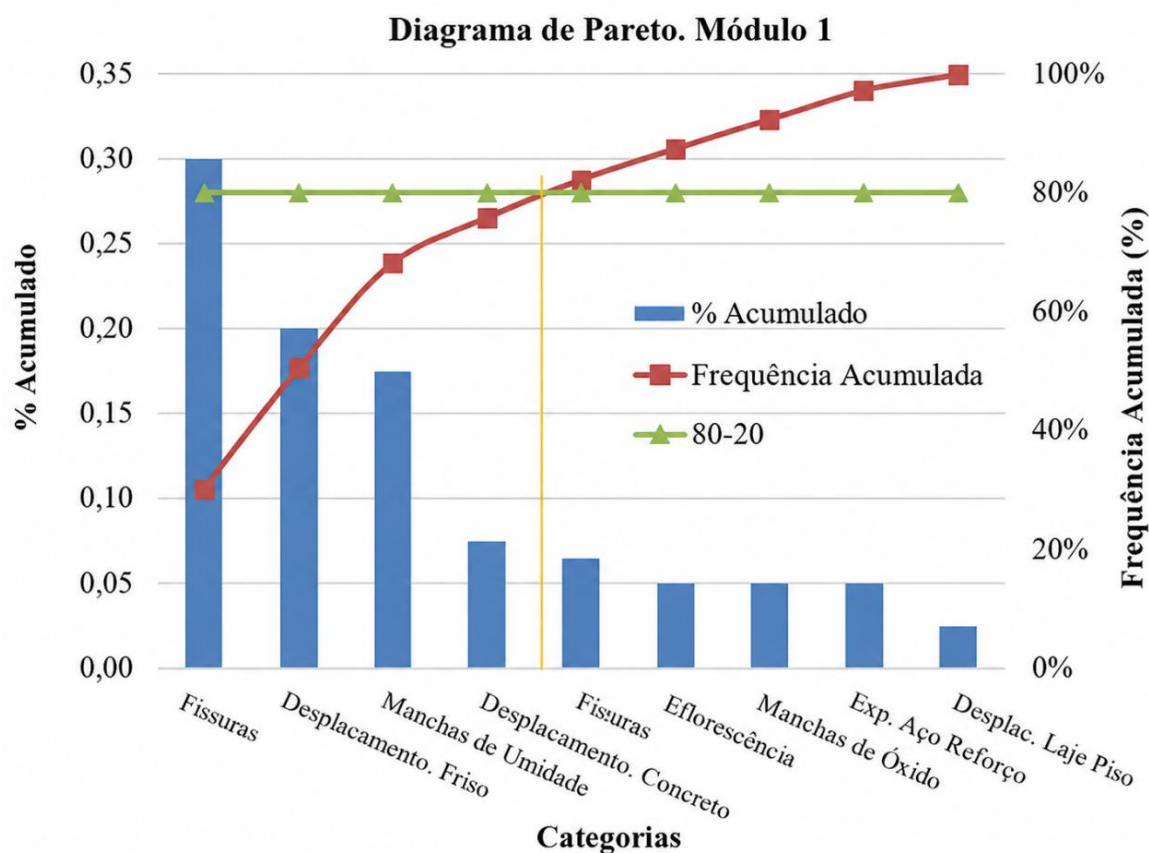
Figura 7. Diagrama de Pareto da Escola José Ramón Yépez, Módulo 1.  
Fonte: Elaboração própria (Pérez et al., 2022).

O diagrama mostra que 80% das falhas correspondem a trincas, desprendimento do revestimento, manchas de umidade e desprendimento do concreto. As trincas nos elementos estruturais estão associadas principalmente à corrosão provocada pelo ataque de íons cloreto. Essa hipótese decorre da classificação do ambiente marinho e da característica das trincas, que se desenvolvem na direção das armaduras.

O mecanismo tem início com o aumento de volume superficial decorrente da formação dos produtos de corrosão. Sob a ação dos cloretos, ocorre a ruptura da camada passiva, desencadeando o processo de corrosão do aço. Inicialmente, surge uma fissura, seguida pela formação de uma trinca, pela expansão e desprendimento do concreto e, posteriormente, pela exposição completa da barra de armadura na superfície. A importância da evolução da fissuração em relação à durabilidade depende fundamentalmente de as fissuras seguirem a mesma direção das barras de armadura, especialmente sob o ponto de vista da corrosão, uma vez que também podem reduzir a aderência e a resistência aos esforços cortantes (Beeby A., 1993). Outras trincas surgiram após a substituição de portas, grades e janelas, realizada em 2007, ou como consequência de esforços de flexão em elementos sem pilares de apoio próximos. As manchas de umidade nos elementos de vedação são atribuídas à ausência de sistemas de captação e condução de águas pluviais e a danos nas

tubulações. O desprendimento do revestimento, por sua vez, está relacionado à presença persistente de umidade nas paredes e ao desenvolvimento de processos corrosivos nas armaduras. É importante destacar que, em duas áreas da escola, foi observada a sobreposição das coberturas, condição que, embora possa ser inicialmente classificada como um defeito construtivo, pode gerar problemas mais graves ao longo do tempo e aumentar a vulnerabilidade sísmica do módulo.

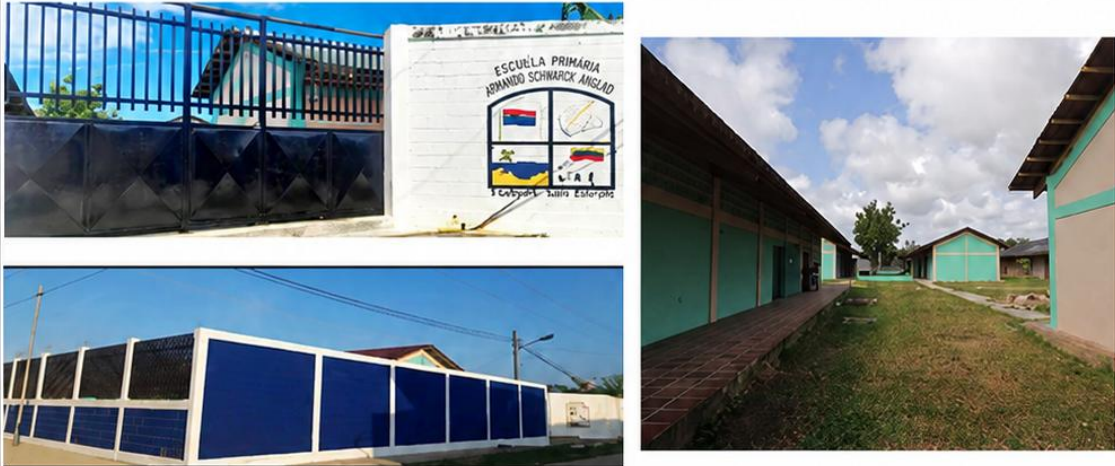
| <div style="display: flex; justify-content: space-between; align-items: center;"> <div> <b>PLANILHA DE INSPEÇÃO VISUAL DA ESTRUTURA</b> </div> </div> | |
|---|---|
| Fissuras e Rachaduras<br>Manchas de Umidade<br>Desprendimento do Revestimento<br>Desprendimento do Concreto<br>Filtrações na Cobertura de Telhado<br>Exposição do Aço de Reforço | As falhas que foram encontradas com mais frequência foram fissuras e rachaduras em fechamentos, com frequência na junção de paredes, janelas e portas e na totalidade dos módulos. Em segundo lugar, manchas de umidade em fechamentos e infiltrações em coberturas de telhado. |

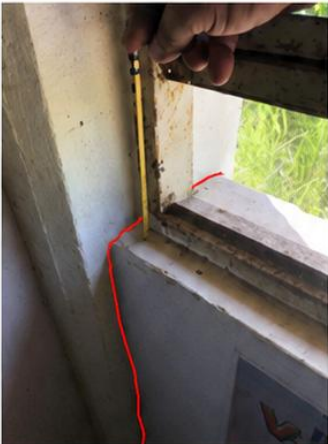
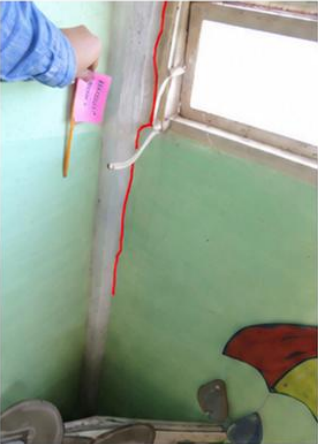
| <div style="display: flex; justify-content: space-between; align-items: center;"> <div> <b>PLANILHA DE SINTOMATOLOGÍA DE FALHAS</b> </div> </div> | |
|---|---|
| <b>Fotografias</b> <div style="display: flex; justify-content: space-around;"> <div style="text-align: center;"> <b>1</b> </div> <div style="text-align: center;"> <b>2</b> </div> </div> | <b>Descrição da Falha</b> <p>1. Observa-se uma fissura vertical marcada em vermelho no eixo 3, entre eixos C-D, do salão 2, módulo 4. A fissura tem uma abertura de 0,70 mm na parte superior, 0,30 mm na parte central e inferior. O comprimento é de 0,74 m.</p> <p>2. Observa-se uma fissura vertical marcada em vermelho no eixo 3, entre eixos G-H, do salão 3, módulo 4. A fissura tem uma abertura de 0,50 mm na parte superior, 0,10 mm na parte central e inferior. O comprimento é de 0,98 m.</p> |
| | <b>Hipótese</b> <p>É provável que a fissura tenha se originado por movimentos da estrutura, efeitos de coluna curta ou diferencial de densidade entre os elementos bloco-coluna.</p> |

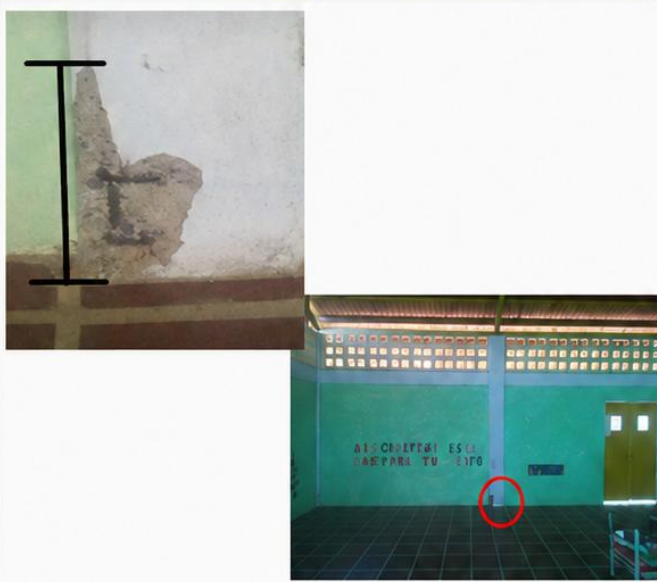
| <b>PLANILHA DE SINTOMATOLOGIA DE FALHAS</b> | |
|---|---|
| | <p>Observa-se desprendimento do concreto e exposição do aço de reforço na coluna localizada nos eixos E-I e 1-H no salão 1, módulo 4. Não foi possível acessar a sala, fotos tiradas da janela. A área aproximada do aço exposto é de 0,40m x 0,15m = 0,06m<sup>2</sup></p> |
| | <p>Supõe-se que a corrosão seja devido à baixa espessura do cobrimento das colunas, juntamente com o ambiente agressivo ao qual a edificação está exposta.</p> |

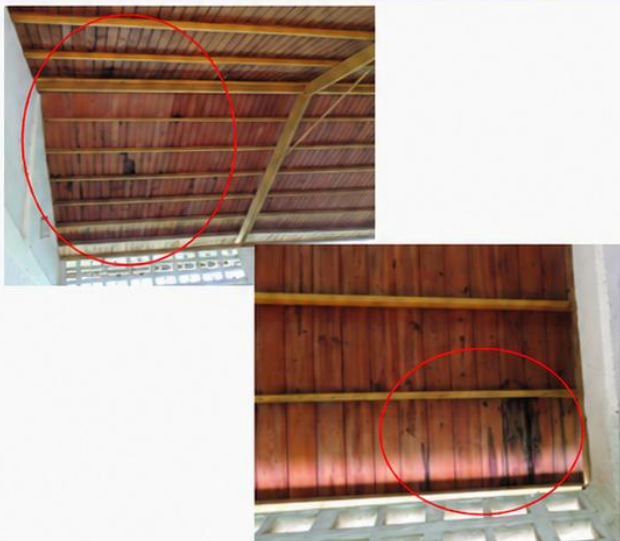
Figura 12. Planilla de Sintomatología de Fallas. Módulo 4. 3/3.

| <div> <b>PLANILHA DE SINTOMATOLOGIA DE FALHAS</b> </div> | |
|---|---|
| | <p>1. Observa-se mancha de umidade na parte interna do teto de madeira do salão 3, módulo 4, localizada nos eixos 1-2 entre eixos C-D.</p> <p>2. Observa-se mancha escura de umidade na parte interna do teto de madeira do salão 2, módulo 4, localizada entre eixos F-G e 2-3.</p> |
| | <p>Supõe-se que as manchas de umidade no madeiramento sejam devidas à falta de uma calha no bordo do telhado que impeça a filtração. Também pode ser que tenha faltado estender o material impermeabilizante para cobrir o bordo do telhado, ocasionando que a água se filtre entre o impermeabilizante e a madeira.</p> |

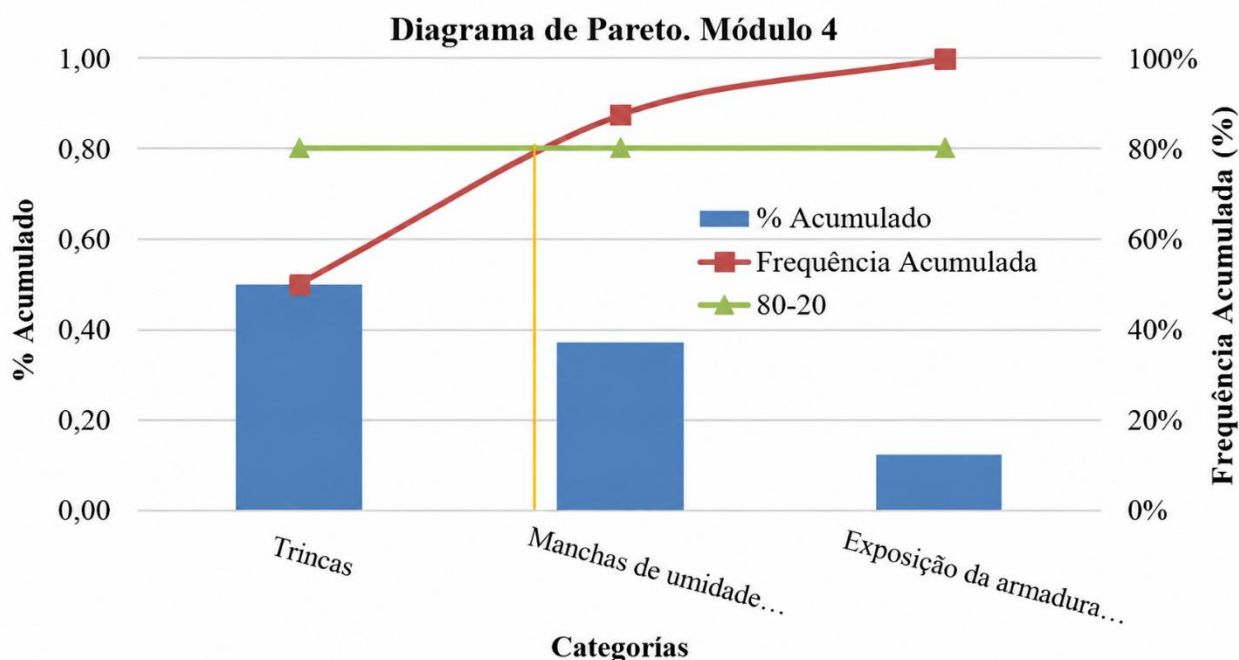
Figura 13. Diagrama de falhas da Escola Armando Schwarck Anglade, Módulo 4.  
Fonte: Elaboração própria (Pérez et al., 2022).

No Diagrama de Pareto da Figura 13, pode-se observar que 80% das falhas correspondem a trincas e manchas de umidade, infiltrações decorrentes da impermeabilização deficiente da cobertura, manchas de umidade provenientes de tubulações de água potável e ausência de sistemas de coleta de águas pluviais, o que resulta no empoçamento de água e favorece o umedecimento das paredes. A presença de oxidação nos caixilhos de janelas e portas deve-se ao ingresso de íons cloreto no meio, considerando que essa edificação se encontra exposta a um ambiente agressivo. Por fim, o desprendimento do concreto ocorre em decorrência do processo de corrosão presente nos elementos estruturais. Esse tipo de falha na edificação, resultante da interação com o ambiente, poderia ser evitado por meio da utilização de dosagens de concreto com baixa relação a/c, teor adequado de cimento e uso de aditivos, bem como pela execução cuidadosa do lançamento e da cura dos elementos concretados (Sanjuan M., Castro P., 2001).
