## Desprendimiento de revestimientos de fachada: Estudio de caso

## Building façade cladding detachment: A case study

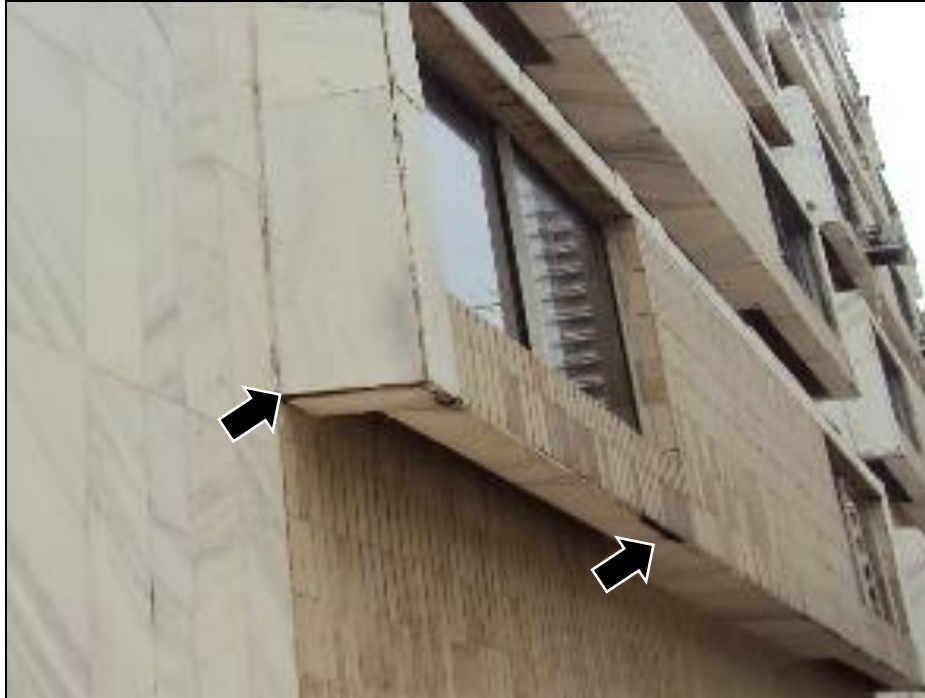
Figura 2. Fachada norte (truchos T5, T6 y T7).

Fue evidenciado durante las inspecciones realizadas, la existencia de una incidencia expresiva de los desprendimientos del mármol por la fachada norte, donde la estructura sufre una exposición mayor a los agentes agresivos del ambiente (Figura 2).

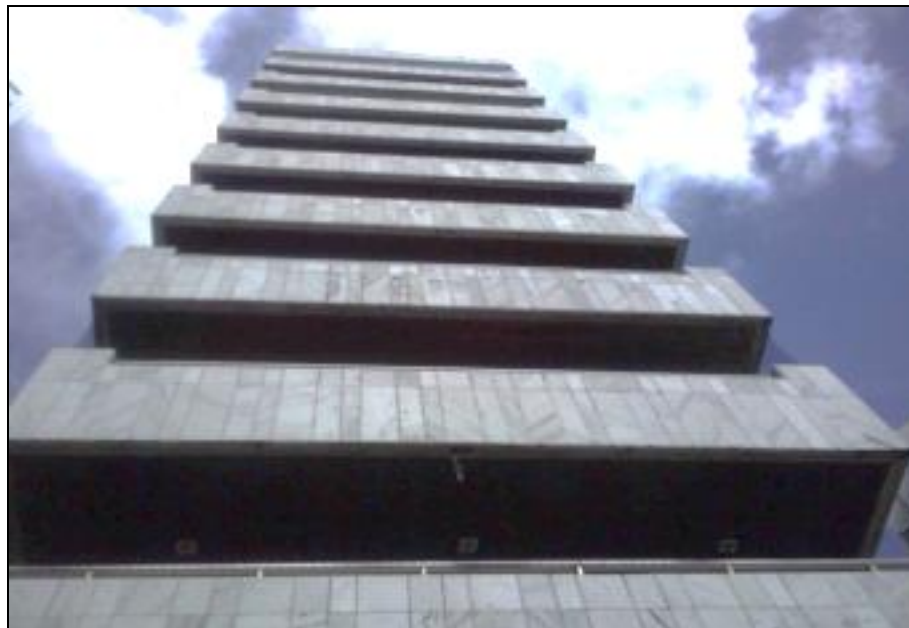
Figura 3. Fachada Este (trecho T1).

De modo general, las placas de mármol y las juntas de las fachadas del edificio presentaron humedad por condensación, resaltadas por la presencia de moho. La fachada frontal del edificio está de frente al mar (este), recibiendo así gran incidencia directa de niebla marina en su revestimiento. El revestimiento es todo en mármol blanco y presenta manchas de coloración negra en diversos puntos, caracterizados por la formación de moho provocada por la humedad constante en la junta y en las placas de mármol debido a absorción de agua y porosidad (junta), además del ambiente propicio para la proliferación de hongos (Figura 3).

En el caso del trecho 1, al contrario de lo que se esperaba, fueron encontrados resultados sobre los criterios citados. Es razonable suponer que lo que puede justificar notoria diferencia de desempeño haya sido el uso de procedimientos distintos, ó mayor habilidad del profesional que haya ejecutado la fachada este.

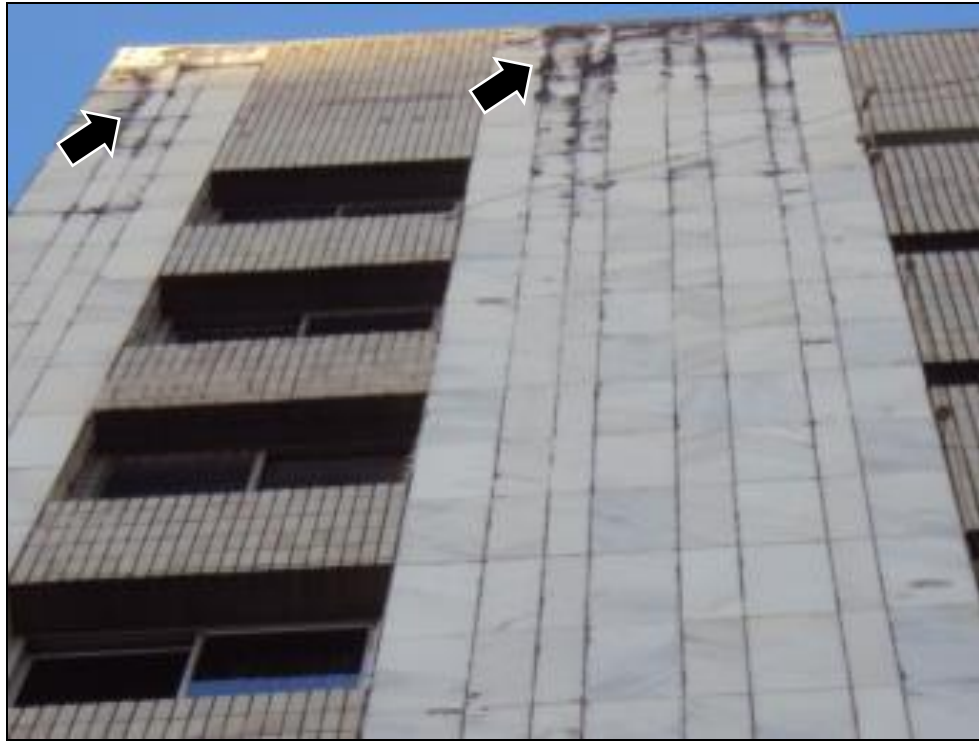
Figura 4. Fachada Sur (trechos T2, T3 e T4).

La fachada sur está compuesta por placas cerámicas del tipo semi-gres de color beige y placas rectangulares de mármol blanco rayado, de dimensiones de 95x20 cm y 95x30cm (Figura 4). En la fachada sur, en nivel del pent house fueron observados juntas y placas con manchas negras, bien características de moho. También existe el histórico de ocurrencia de desprendimiento en el revestimiento aplicado por la horizontal del remate del fondo de la viga de borde que se ubica en el balcón del pent house.

Por la lateral del balcón del 1º piso, fachada sur, de forma discreta se puede percibir puntos de ruptura en la interfaz base/friso base, siendo la causa probable la limpieza inadecuada de la base antes de la ejecución del revestimiento.

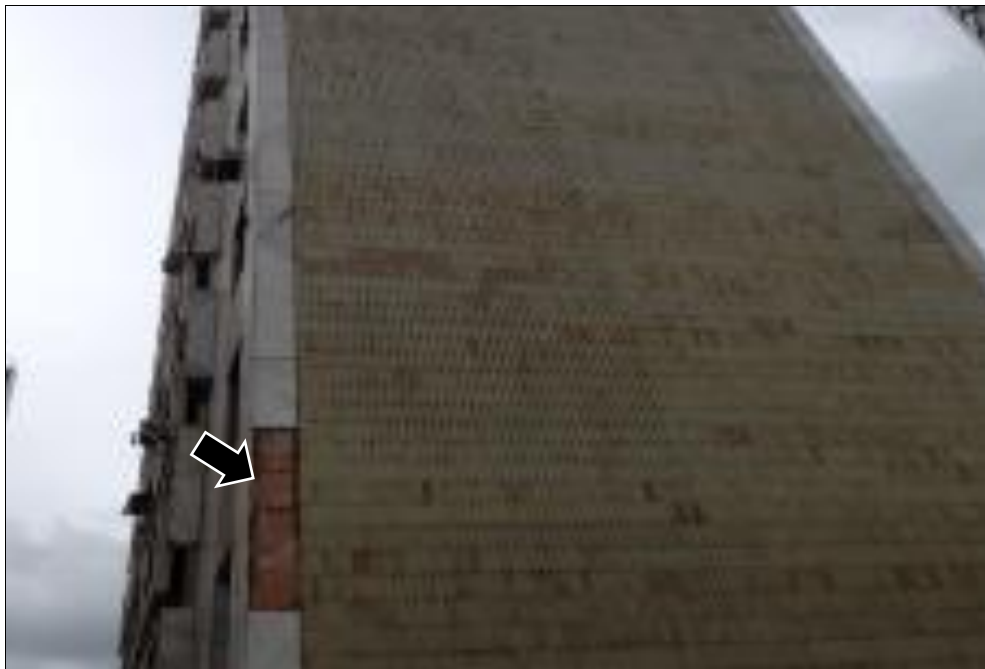
Figura 5. Fachada oeste (trecho T8).

La fachada oeste está revestida en mayor parte por la misma cerámica de las demás fachadas, en un paño cerrado, teniendo apenas en los extremos laterales una hilera de remate en mármol blanco rayado. En esta fachada se tiene el registro del desprendimiento de dos placas, justamente en el mármol del remate, mientras que la cerámica permanece íntegra sin tener señales de fallas de adherencia (Figura 5).

Otra falla relatada sobre la fachada oeste es la aparición de filtraciones del 8° piso, hecho recurrente, según informaciones de los usuarios. Así mismo, el condominio contrató hace 15 años la ejecución de los servicios de mantenimiento para la fachada, sobre la cual fue realizada la recuperación de las juntas en toda la fachada y el cambio de algunas placas que daban señales de falla en la adherencia.

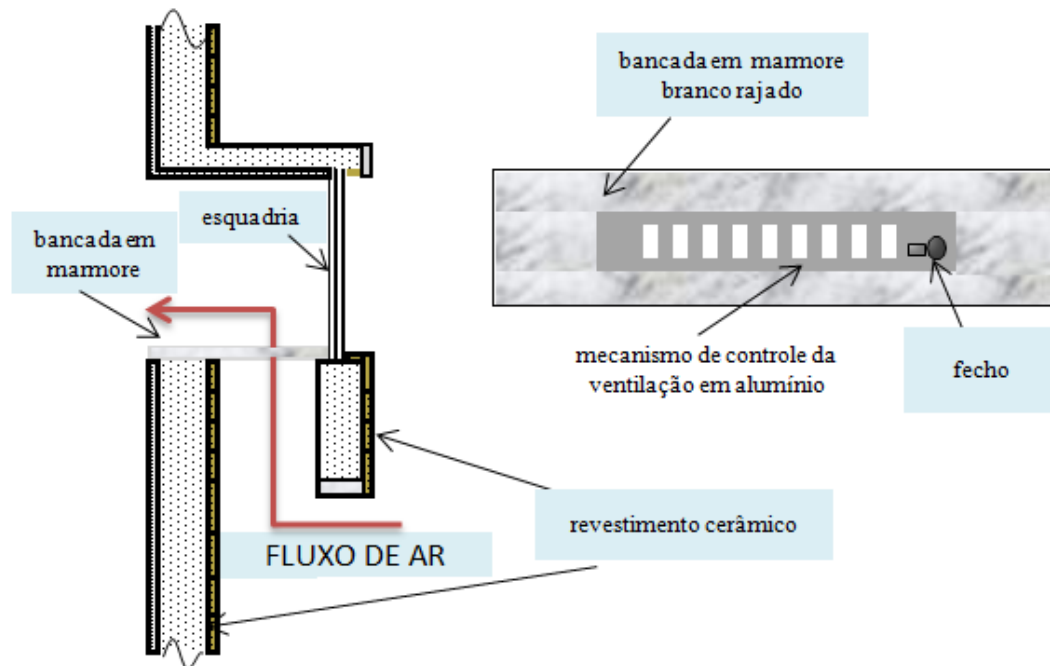
Figura 6. Detalle esquemático de la ventilación indirecta de las ventanas.

La fachada norte (Figura 2) contiene detalle proyectado para contribuir a la ventilación de los ambientes, donde el flujo de aire entra de forma indirecta, por debajo de las ventanas de aluminio, controlado por un mecanismo tipo “guillotina” fijado en la bancada de mármol de la ventana (Figura 6).

El detalle tiene importancia en el análisis de las fallas de la fachada, en la medida en que, gran parte de las ocurrencias de desprendimiento del revestimiento de las placas de mármol fue detectada en esta área, al fondo de la viga de borde.

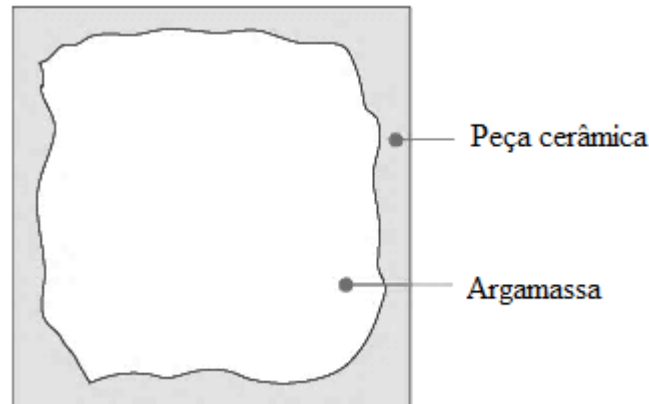
Figura 7. Ejemplo del esparcimiento del mortero de friso y fijación del reverso de la pieza – Método de la pelota

La pasta de cemento es estarcida por el reverso. En este tipo de aplicación, el humedecimiento previo del revestimiento (placa cerámica y piedra natural - mármol) es una condición importante para evitar la pérdida de parte de agua necesaria en el curado del mortero.

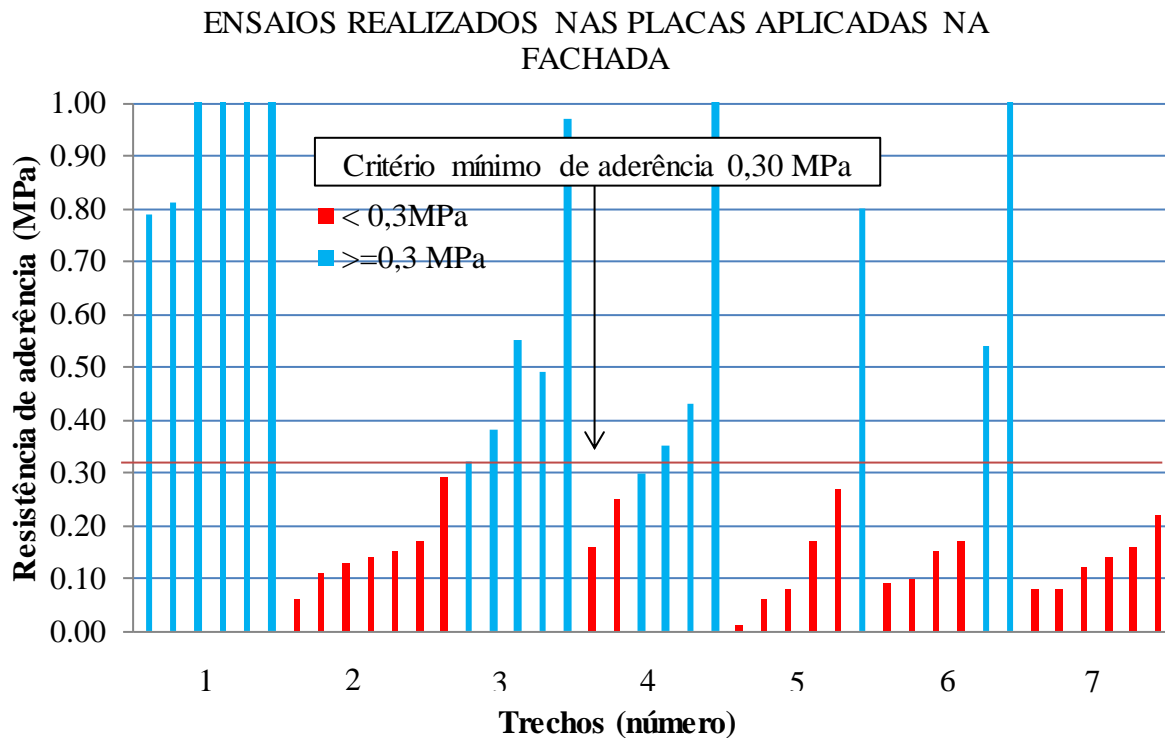
Los resultados de los ensayos pueden ser verificados en las Figuras 8 y 9. De acuerdo con la norma Brasileña NBR 13755 (ABNT, 1996) para cada 6 puntos verificados de un mismo trecho, al menos 4 puntos el valor de la tensión de ruptura (adherencia a la tracción) debe ser mayor que 0,30MPa.

Figura 8. Resultados del ensayo de resistencia a la adherencia a tracción directa (Tecomat, 2011).

Cabe destacar, inicialmente, que los trechos ensayados (T) estaban revestidos con placas de mármol, excepto en el trecho 3, que presenta placas cerámicas en el acabado y cuyos resultados fueron satisfactorios. A juzgar por los criterios normalizados, los valores obtenidos evidencian clara deficiencia en la resistencia de adherencia en los trechos 2, 5, 6 y 7.

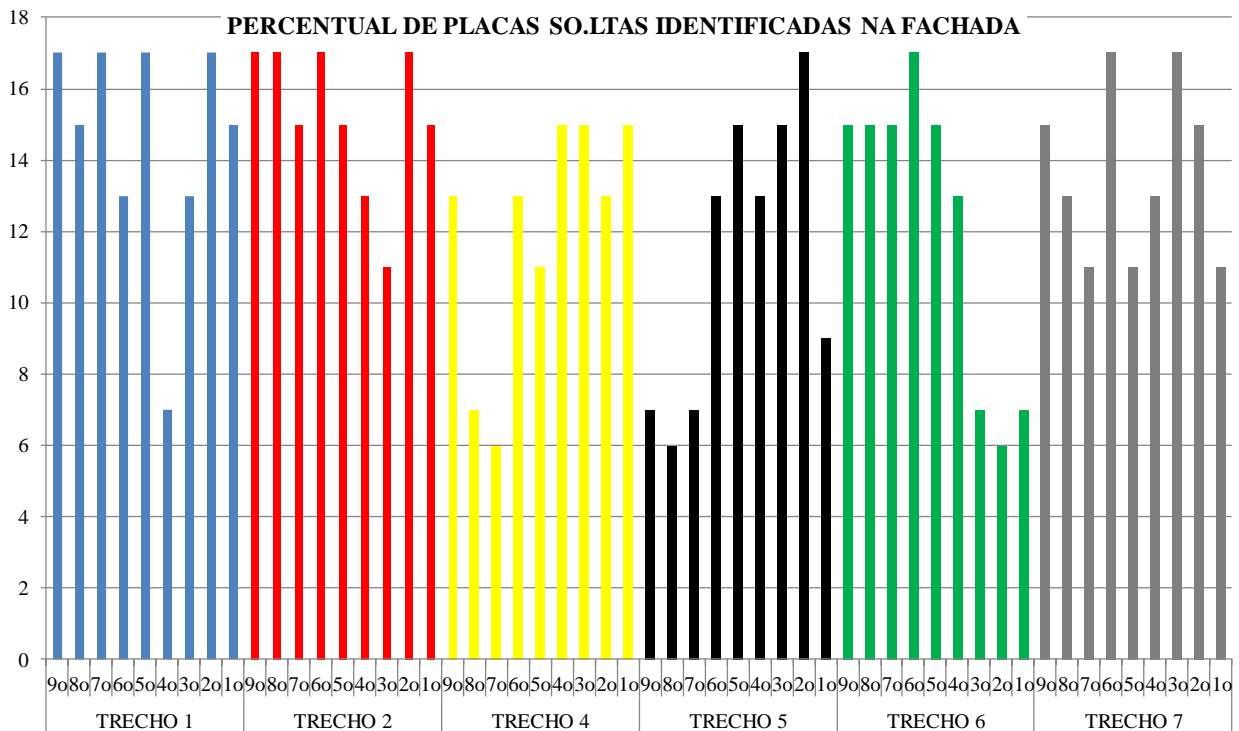
Figura 9. Resultados del ensayo de percusión (Tecomat, 2011).

También fueron realizados ensayos de percusión, cuyo sonido huevo obtenido por medio de percusión con martillo de goma evidencia la falla y sugiere la posibilidad de desprendimiento de la pieza. Cabe aclarar que no se tiene criterio normativo que indique niveles aceptables para este ensayo, no debe ser adoptado de manera aislada en el análisis (Tabela 1).
