## Evaluación de manifestaciones patológicas en edificios en función de la orientación geográfica

W. Mazer<sup>1</sup>, L. M. R. Silva<sup>2</sup>, E. Lucas<sup>3</sup>, F. C. M. Santos<sup>4</sup>.

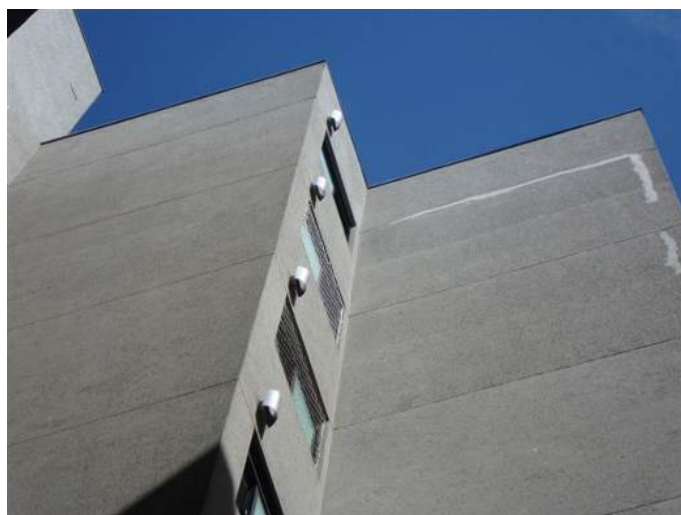
En la Tabla 1 es posible observar que en todos los edificios que presentaron manifestaciones patológicas en las fachadas ocurrió la incidencia de fisuras, siendo que la mayor parte de las fisuras, como se indica en la Tabla 2, ocurren en las fachadas que apuntan para la dirección Norte, que, en Curitiba, recibe la mayor incidencia solar, y que puede sufrir una variación de temperatura de hasta 10°C en un mismo día, como se indica en la Figura 7. Ejemplos de estas incidencias son mostrados en la Figura 6. Los astillamientos también ocurren, en su mayoría, en las mismas fachadas, una vez que la variación de temperatura, además de fallas en la ejecución, también influyen en este daño.

a) Fisuras de variación térmica.

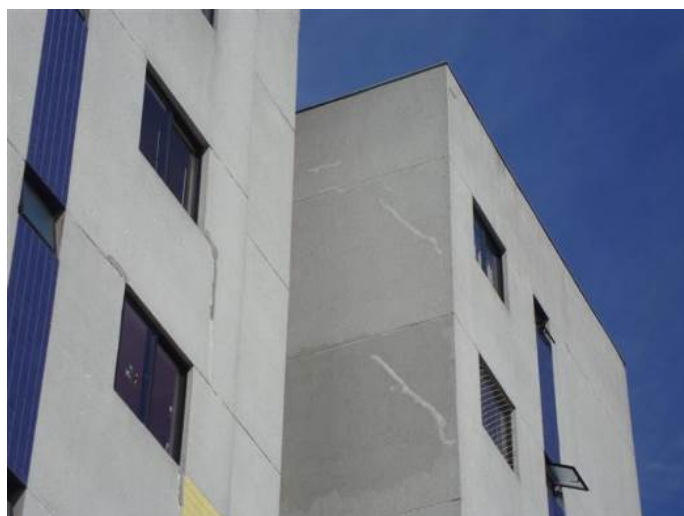
b) Fisuras de movimiento de la estructura.
