Histórico, situação e reforço das torres sineiras da basílica da Penha-Recife-Brasil

C.W.A. P. Sobrinho^{1,2}, A. C. Costa²

RESUMO

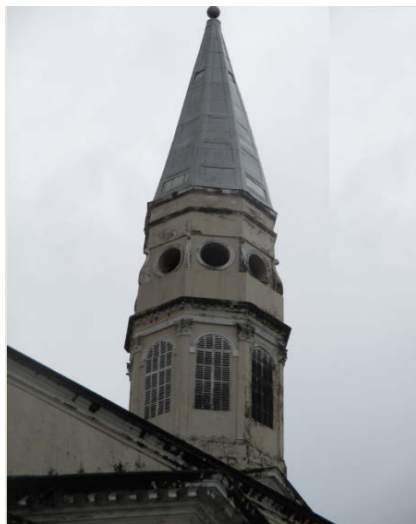
As Figuras 2 e 3 mostram o aspecto externo de uma das torres, mostrando detalhe do tipo de reforço utilizado nas colunas que constituem a torre da Epístola.

Figura 2. Vista atual da torre Epístola

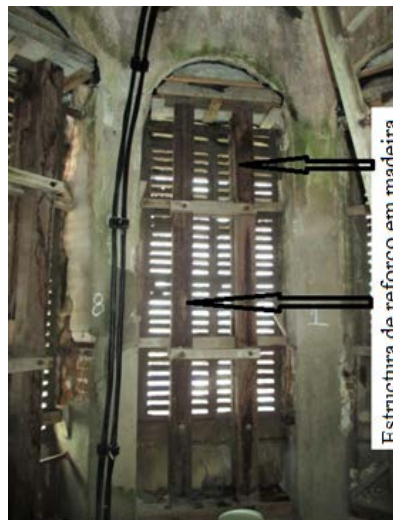
Figura 3. Reforço nas colunas do campanário

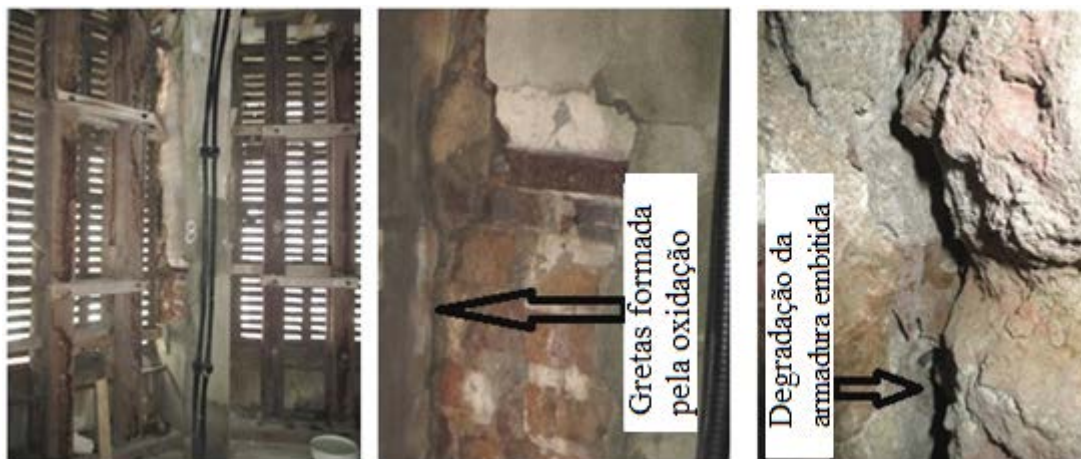
Nas Figuras 4 a 6 é possível observar aspectos de grandes fendas nas colunas do campanário geradas pela oxidação das armaduras incorporado nestas colunas.

Figuras 4 a 6. Fissuras causadas pela oxidação das braçadeiras de ferro inseridos nas colunas

Nas colunas fissuradas na altura do campanário há necessidade de limpeza e preenchimento com resina epoxy para recuperação da monilicidade, esquematicamente apresentada na figura 19 [5].

Figura 19. Processo de injeção: colocação de pugadoros e injeção através de bomba injetora de epoxy

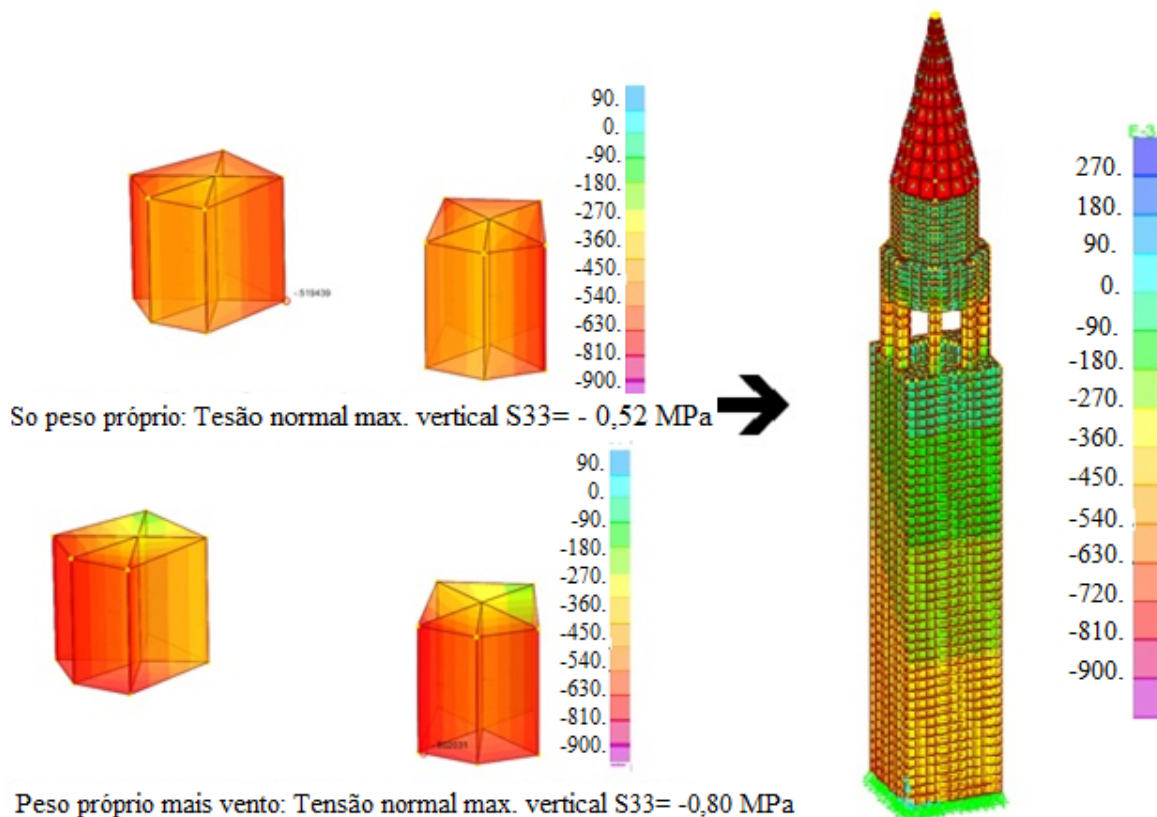
Figura 10. Resultados da análise numérica da torre da Epístola da Basílica

As imagens apresentadas na figura 10 mostram que as regiões mais críticas de concentração de tensões localizam-se na base das colunas do campanário, chegando a atingir o valor de 0,52MPa devido apenas ao peso próprio e de 0,80MPa quando se considera ação combinada de peso próprio e ação do vento.

Considerando os resultados das tensões solicitantes, em especial na região próxima as bases das colunas do campanário, atingindo máximos valores ficaram entre 0,52MPa à 0,80MPa e considerando que a resistência característica das amostras foi determinado em 0,63MPa.

Estes valores mostram que na atuação do vento as tensões superam a capacidade resistente das colunas, inclusive sem considerar os fatores de segurança normalmente existentes quando se procede a um dimensionamento. Desta forma as estruturas de reforço provisórias, construídas com estruturas de madeira nos vedos das janelas do campanário estão atuando de forma decisiva, evitando colapso nesta região.

Os resultados destas análises estão muito coerentes com a situação que se apresenta as colunas do campanário da torre de Epístola, apresentando elevado estado de fissuração e indicativos de ruína localizada.

Assim se conclui ser extremamente necessária a utilização de reforço que possibilite elevar em pelo menos duas vezes a capacidade resistente, atendendo assim aos princípios normativos de segurança estrutural.

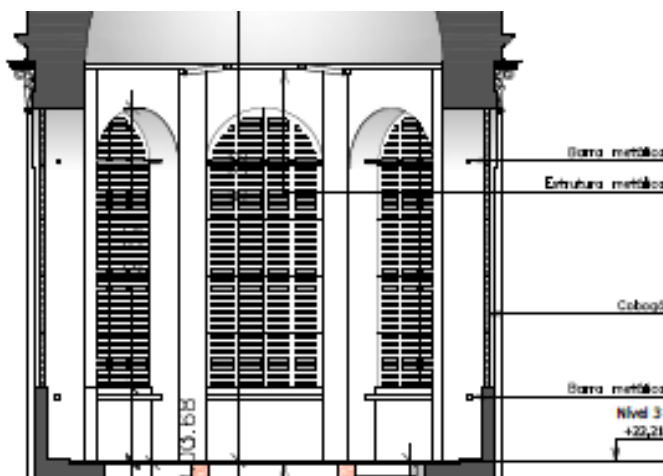
As figuras 13 e 14 mostram o posicionamento das colunas que apresentam as situações mais críticas em termos de concentração de tensões.

Figura 13. Região das colunas do campanário

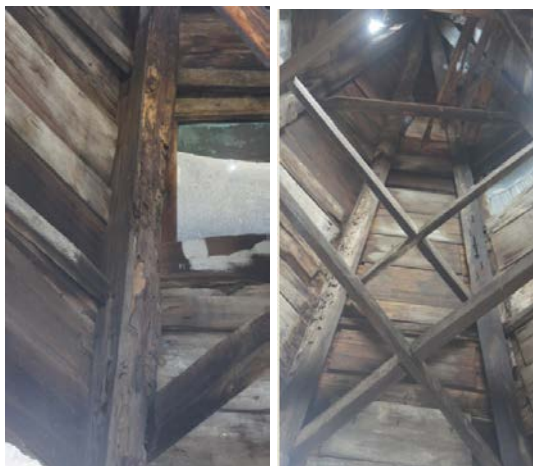
Considerando a situação crítica que se encontra os elementos que compõe as torres, desde a perda de revestimento das peças de cobre na cobertura das flechas, ocasionando apodrecimento de elementos estruturais desta cobertura, da ação de degradação de arbustos de cresceram e ramificaram no tambor da torre da epístola até o quadro de indicativo de ruína nas bases das colunas do campanário. Para proceder a recuperação das torres, há de se desenvolver uma estratégia para execução das etapas de reforço das torres.

Figura 22. Detalhe da situação da cobertura

Após a retirada do revestimento das flechas procede-se a investigação da estrutura de madeira que compõe as flechas de coberta das torres.

- a) Identificar os elementos de madeira que sofreram danos e promover seu reforço;
- b) Os reforços podem utilizar chapas de aço e parafusos inox, podendo ser necessário o aparelhamento de novas peças de madeira.
