Revista ALCONPAT

Histórico, situação e reforço das torres sineiras da basílica da Penha-Recife-Brasil

C.W.A. P. Sobrinho^{1,2}, A. C. Costa²

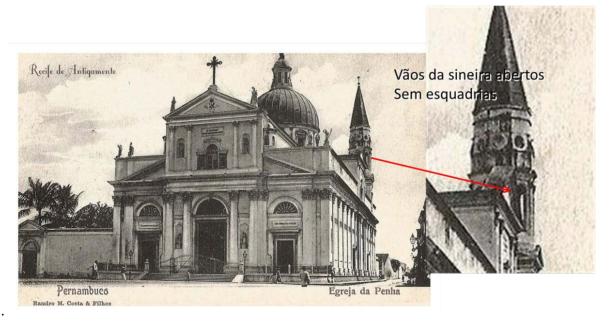
Figura 1. Imagem histórica da Basílica da Penha-detalhe da torre sineira sem cobogo.

A Figura 1 mostra o registro histórico do edifício do início do século XX. O edifício tem uma nave central e um par de torres estilizado como "minaretes", que recentemente têm sido observados nas colunas internas, a torre do sino de espaço, uma série de rachaduras e deslizamentos de terra e materiais topo de uma ação bastante extensa raízes torre arbustivas epístola que cresceram e ramificadas entre na alvenaria de uma torre.

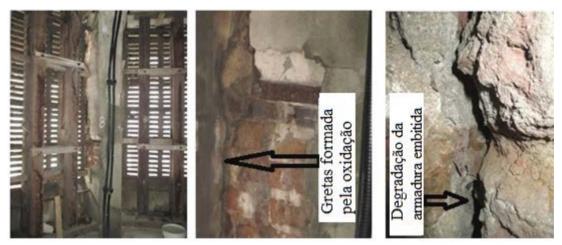
Nas Figuras 4 a 6 é possível observar aspectos de grandes fendas nas colunas do campanário geradas pela oxidação das armaduras incorporado nestas colunas.

Figuras 4 a 6. Fissuras causadas pela oxidação das braçadeiras de ferro inseridos nas colunas

Nas colunas fissuradas na altura do campanário há necessidade de limpeza e preenchimento com resina epoxy para recuperação da moniliticidade, esquematicamente apresentada na figura 19 [5].

- a) Limpeza das fissuras com jateamento de ar comprimido;
- b) Pinçamento de partes de armaduras impregnadas dentro das fissuras, de forma a não provocar maiores danos;
- c) Perfuração de furos ao longo da fissura e colocação de pugadores, preenchendo o lado externo com massa epoxy + cimento;
- d) Injeção de resina epoxy, com baixa pressão, nos pugadores, de baixo para cima, de forma a preencher as fissuras.

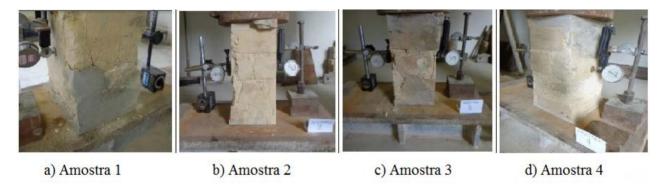
Figuras 9 a-d. Comportamento compressivo dos ensaios nas amostras

Desta avaliação, sob análise de determinação da resistência característica, conforme recomendações da NBR 15182-2 foi obtida

$$f_{pk} = 1,15 MPa$$

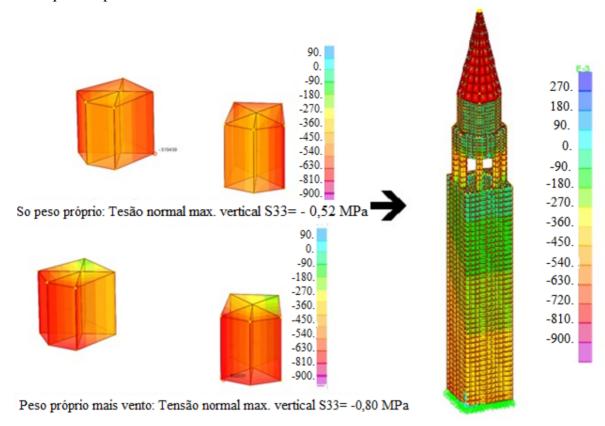
Figura 10. Resultados da análise numérica da torre da Epístola da Basílica

As imágens apresentadas na figura 10 mostram que as regiões mais críticas de concentração de tensões localizam-se na base das colunas do campanário, chegando atingir o valor de 0,52MPa devido apenas ao peso próprio e de 0,80MPa quando se considera ação combinada de peso próprio e ação do vento.

Considerando os resultados das tensões solicitantes, em especial na região próximo as bases das colunas do campanário, atingindo máximos valores ficaram entre 0,52MPa à 0,80MPa e considerando que a resistência característica das amostras foi determinado em 0,63MPa.

Estes valores mostram que na atuação do vento as tensões superam a capacidade resistente das colunas, inclusive sem considerar os fatores de segurança normalmente existentes quando se procede a um dimensionamento. Desta forma as estruturas de reforço provisórias, construídas com estruturas de madeira nos vedos das janelas do campanário estão atuando de forma decisiva, evitando colapso nesta região.

Os resultados destas análises estão muito coerentes com a situação que se apresenta as colunas do campanário da torre de Epístola, apresentando elevado estado de fissuração e indicativos de ruina localizada.

Assim se conclui ser extremamente necessária a utilização de reforço que possibilite elevar em pelo menos duas vezes a capacidade resistente, atendendo assim aos princípios normativos de segurança estrutural.

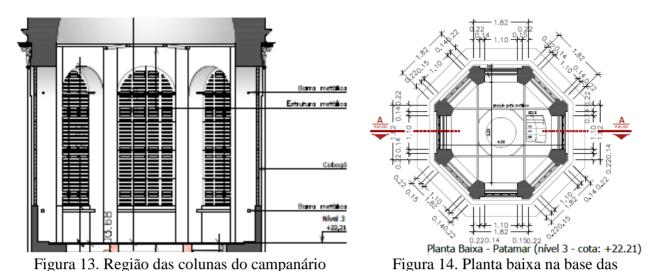
As figuras 13 e 14 mostram o posicionamento das colunas que apresentam as situações mais críticas em termos de concentração de tensões.

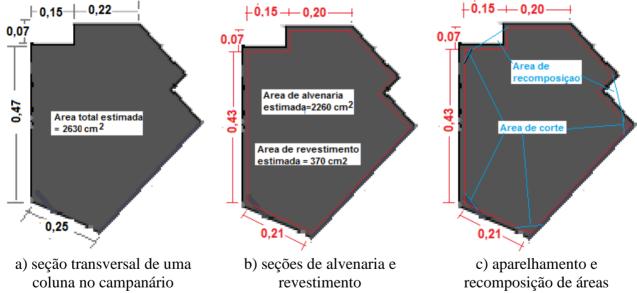
A avaliação das áreas da seção transversal de uma das colunas a serem reforçadas está considerada na figura 15.

Praticamente após as intervenções de corte (desbastamento das esquinas) e aparelhamento, necessárias para possibilitar o cintamento transversal das colunas, as áreas estimadas da alvenaria e do revestimento não se alteram.

Figura 15. Avaliação áreas após as intervenções necessárias ao aparelhamento para reforço

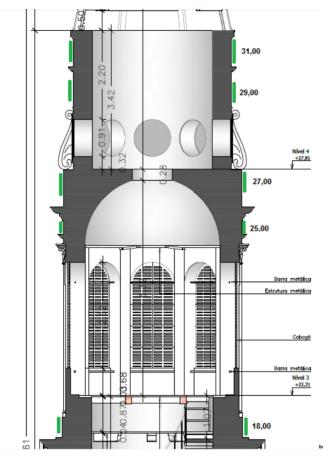
Figura 23. Reforço por cintamento das colunas

Nas regiões externas de contorno das torres, nos níveis 18,00, 25,00, 27,00, 29,00 e 31,00, serão desenvolvidos reforços, conforme as etapas a seguir e ilustrada na figura 23:

- a) Preparação de estrutura auxiliar para apoio de uma plataforma para andaimes: Inserir nas bases do campanário elementos de madeira que apoiarão 4 perfis metálicos transpassantes, o quais sustentaram as linhas de andaimes.
- b) Montar as 8 colunas de andaimes até atingir a borda da base da flecha, prendendo-os contra as paredes de alvenaria;
- c) Colocar uma grade/rede de proteção sobre os andaimes no sentido de evitar a queda de objetos da flecha;
- d) Com auxílio de um guindaste lança, acoplado a uma estrutura de proteção, retirar as peças de cobre da coberta das flechas.
