Histórico, situación y refuerzo de los campanarios de la basílica de la Penha-Recife-Brasil

C.W.A. P. Sobrinho^{1,2}, A. C. Costa²

En este trabajo se presentan y discuten el histórico, situación actual, técnicas y estrategias originales empleadas en el desarrollo del diseño de refuerzo estructural de ambos campanarios de la Basílica de la Iglesia de Penha. Técnicas de reparación mal diseñadas, llevadas a cabo en 1981, junto con ausencia de mantenimiento preventivo, filtraciones e incluso el crecimiento de arbustos incrustados en la mampostería, llevaron a la inestabilidad de los campanarios de la Basílica de la Iglesia de la Penha.

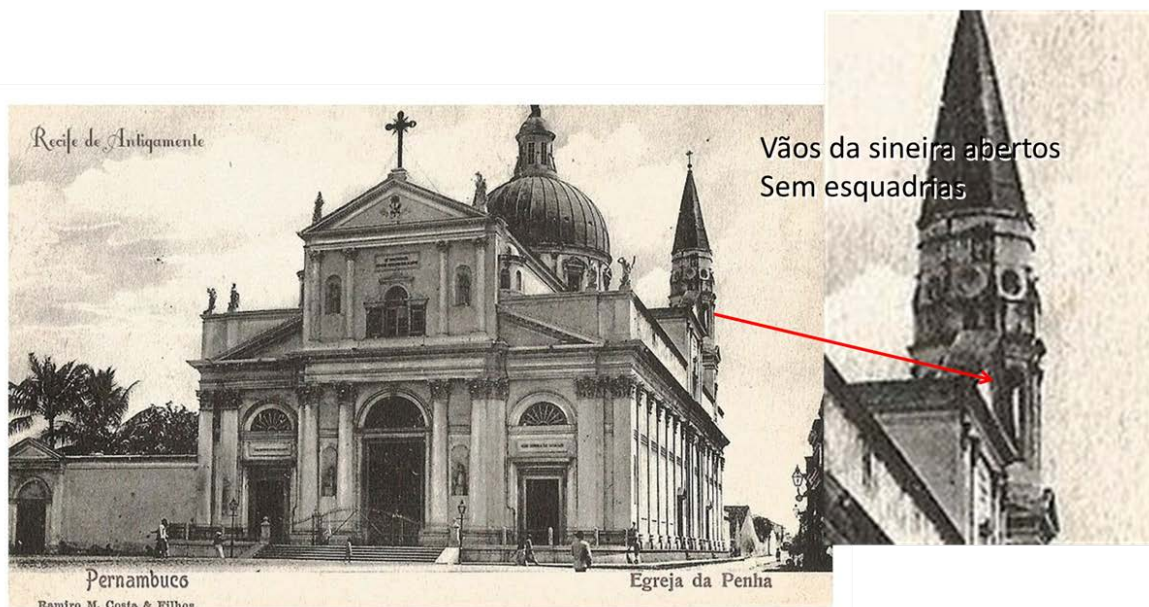
La Figura 1 muestra el registro histórico del edificio al inicio del siglo XX. El edificio tiene una nave central y un par de torres estilizadas como "minarettes", donde recientemente han sido observados en sus columnas internas, en la torre de la campana de espacio, una serie de rajaduras y deslizamientos de tierra y materiales de una acción bastante extensa, raíces de plantas que crecieron y ramificaron entre los bloques de una torre.

Figura 1. Imagen histórica de la Basílica de la Penha. Detalle de la torre del campanario sin ventilación.

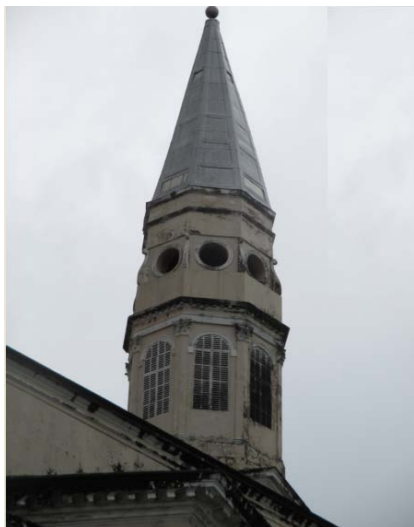
Las Figuras 2 y 3 muestran el aspecto externo de una de las torres, mostrando detalle del tipo de refuerzo utilizado en las columnas que constituyen la torre de la Epístola.

Figura 2. Vista actual de la torre Epístola

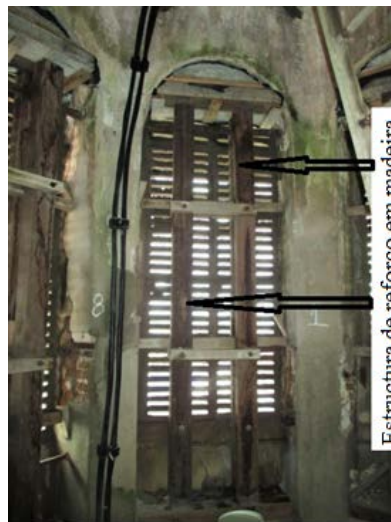
Figura 3. Refuerzo en las columnas del campanário

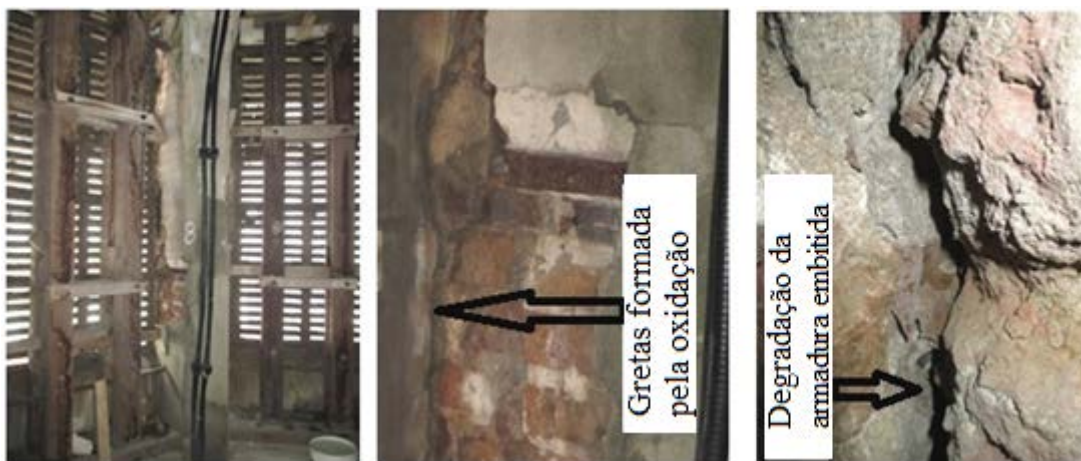
En las Figuras 4 a 6 es posible observar aspectos de grandes grietas en las columnas del campanário generadas por la oxidación de las armaduras en estas columnas.

Figuras 4 a 6. Grietas causadas por la oxidación de los estribos de acero de las columnas

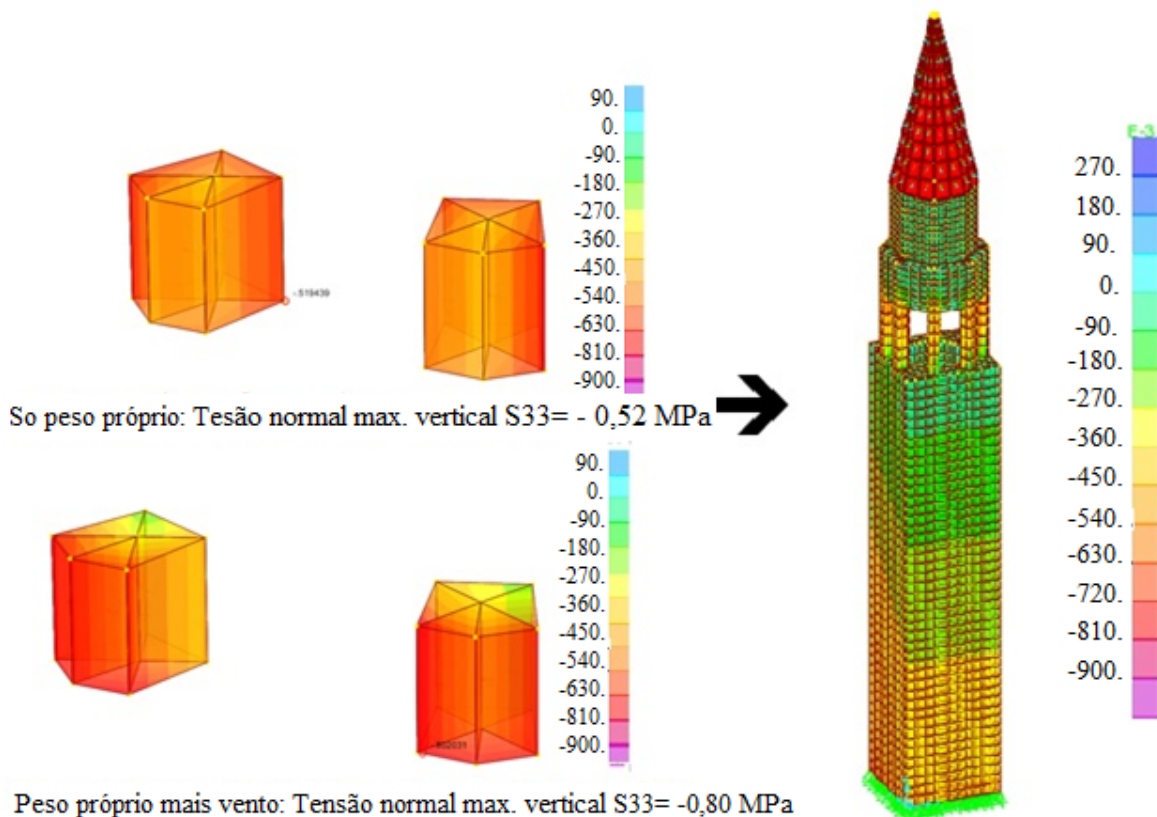
Figura 10. Resultados del análisis numérico de la torre de la Epístola en la Basílica

Las imágenes presentadas en la figura 10 muestran que las regiones más críticas de concentración de tensiones están en la base de las columnas del campanario, alcanzando el valor de 0,52MPa debido apenas al peso propio es de 0,80MPa cuando se considera la acción combinada del peso propio y la acción del viento.

Considerando los resultados de las tensiones solicitantes, en especial en la región próxima a las bases de las columnas del campanario, alcanzó máximos valores entre 0,52MPa y 0,80MPa y considerando que la resistencia característica de las muestras fué determinado en 0,63MPa.

Estos valores muestran que la acción del viento y las tensiones superan la capacidad resistente de las columnas, inclusive sin considerar los factores de seguridad normalmente existentes cuando se procede a un dimensionado. De esta forma las estructuras de refuerzo provisionales, construídas con estructuras de madera en los vedos de las ventanas del campanario están actuando de forma decisiva, evitando colapso en esta región.

Los resultados de estos análisis están coherentes con la situación que se presenta en las columnas del campanario de la torre de Epístola, presentando elevado estado de fisuración e indicativos de ruina localizada.

Así se concluye que es extremadamente necesario un refuerzo que duplique la capacidad resistente, atendiendo así a los principios normativos de seguridad estructural.

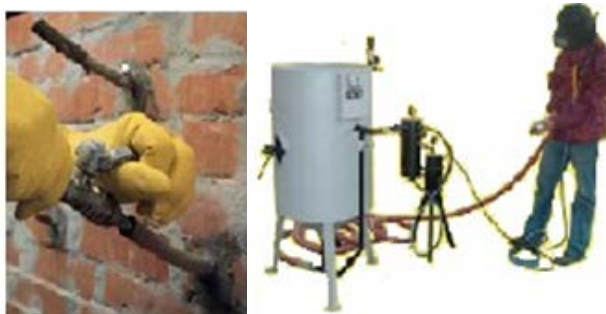
Figura 19. Proceso de inyección: colocación de acoples e inyección a través de bomba inyectora de epoxy

En las columnas fisuradas en lo alto del campanario hay la necesidad de limpiar y rellenar con resina epoxy para la recuperación del estado monolítico, esquemáticamente presentada en la figura 19 [5].

- Limpieza de las fisuras con chorro de aire a presión;
- Sujeción de partes de las armaduras impregnadas dentro de las fisuras, de manera de no provocar daños mayores;
- Perforación de orificios a lo largo de la fisura y colocación de los acoples, rellenando la parte externa con epoxy + cemento;
- Inyección de resina epoxy, con baja presión, en lós acoples, de abajo hacia arriba, de forma a rellenar las fisuras.

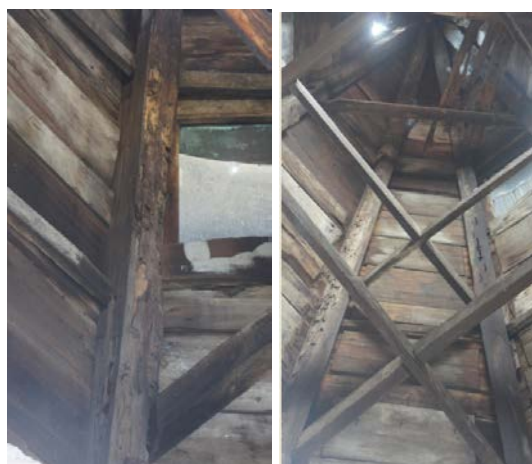
Los arbustos que crecieron y se enraizaron en la torre de la Epístola necesitan ser cuidadosamente retirados.

Luego del retiro del revestimiento de las flechas se procede a la investigación de la estructura de madera que compone las flechas de la cubierta de las torres.

Figura 22. Detalle de la situación de la cubierta

- a) Identificar los elementos de madera que se dañaron y promover su refuerzo;
- b) Los refuerzos pueden utilizar chapas de acero y tornillos inoxidables, pudiendo ser necesario preparar de nuevas piezas de madera.
