Uso de vehículo aéreo no tripulado (VANT) en la identificación de falla superficial en pavimento asfáltico

Use of unmanned aerial vehicle (UAV) in the identification of surface pathology in asphalt pavement

En este contexto, el objetivo general de este trabajo es evaluar la potencialidad de las imágenes obtenidas por medio de VANT como subsidio en el proceso de identificación de fallas en pavimentos, con aplicación en un trecho de la vía TO-050, en Palmas – TO.

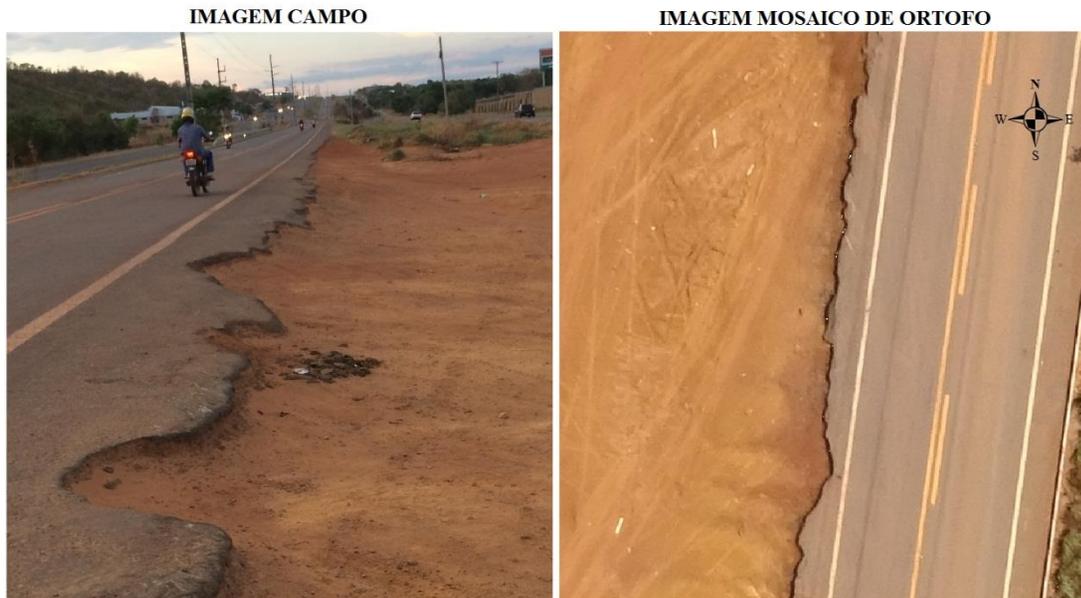
La Figura 4 presenta la falla de borde del revestimiento en un trecho en el hombrillo de la vía. Se percibe en esa imagen la pérdida de material entre el hombrillo y la isla central, ocasionando por el desvío irregular y la ausencia de media vía, lo que hace al pavimento vulnerables a ese tipo desagregación.

Figura 4. Pérdida de revestimiento del hombrillo.

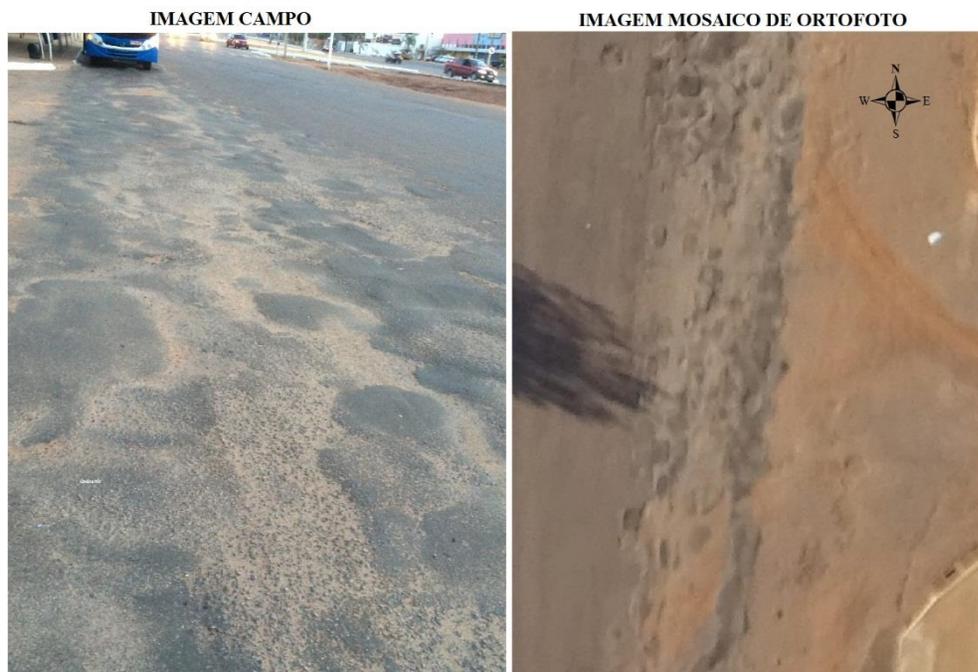
En la Figura 5 son expuestas áreas afectadas por remiendos, fallas con mayor incidencia en el trecho sobrevolado. Generalmente los remiendos son causados por intervenciones correctivas en el pavimento, a razón de hundimientos, resbaladizos, grietas interconectadas, huecos, etc.

Figura 5. Remiendos de emergencias.

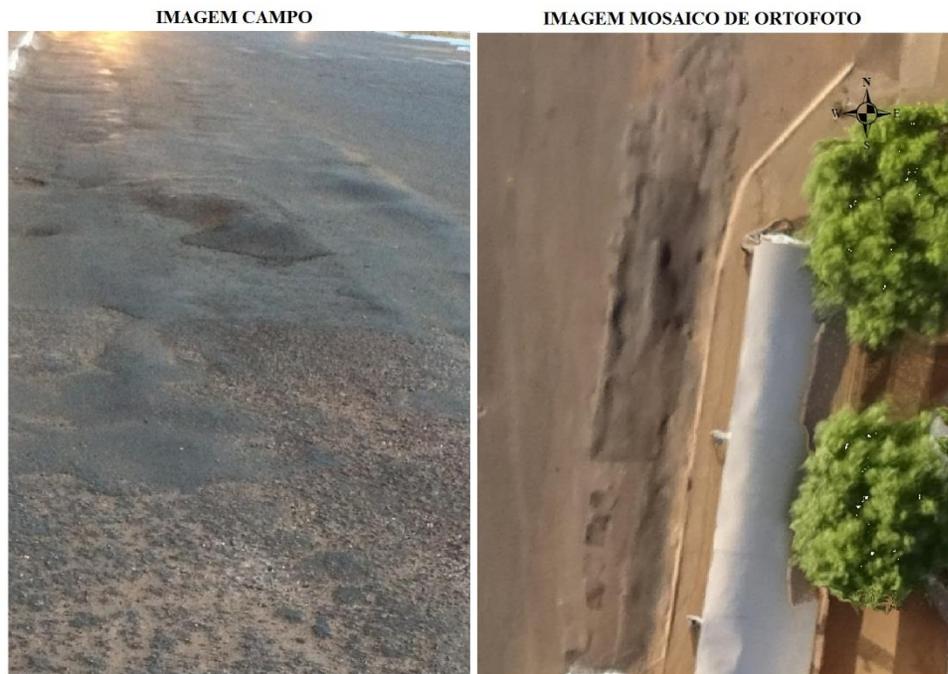
Hundimientos y levantamientos laterales también se muestran presentes en algunos trechos. La Figura 6 ilustra ese tipo de fallas, caracterizado por la formación de depresiones en el sentido longitudinal de la vía, acompañada de movimiento lateral o de elevaciones de las áreas adyacentes. Esa manifestación patológica está asociada el tráfico de vehículos pesados de transporte público (autobuses), que es más intenso en esa línea.

Figure 6. Hundimientos y levantamientos en el trecho de tráfico pesado.

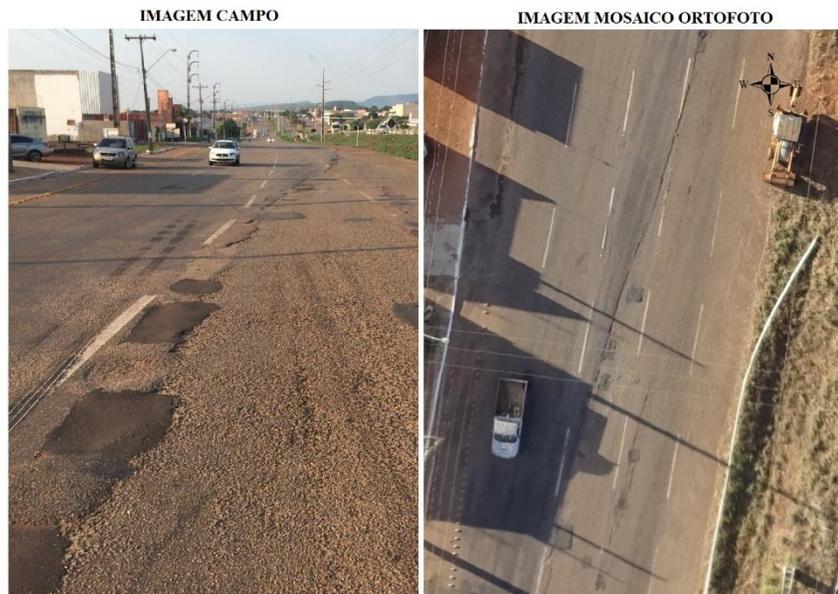
La Figura 7 evidencia un área conteniendo juntas de servicio en el sentido longitudinal, localizadas entre el viejo y el nuevo pavimento ejecutado para ampliación de la pista.

Figura 7. Junta de servicio en trecho ampliado da vía.

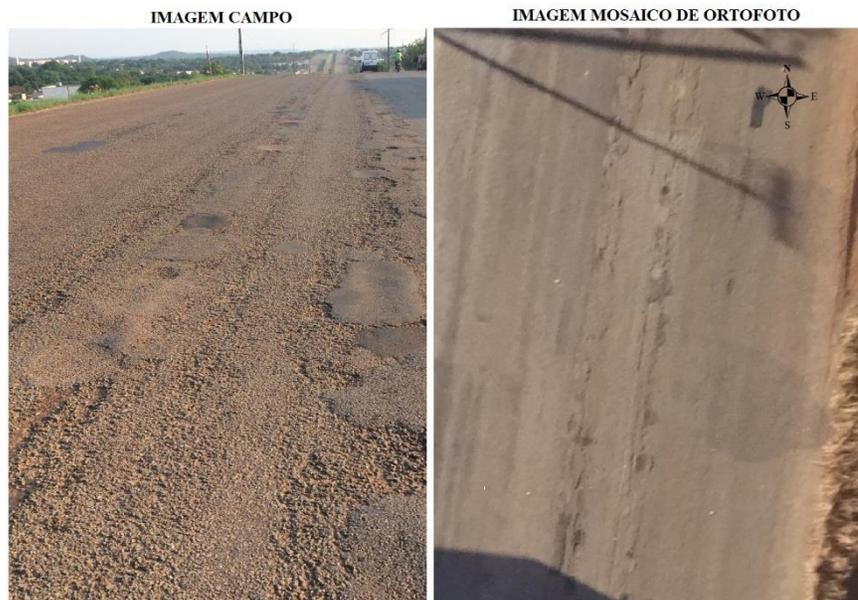
Las áreas comprometidas por desgaste superficial pueden ser observadas en la Figura 8. En esas situaciones ocurre la pérdida de la capa asfáltica que recubre los agregados, pudiendo ser acompañado por el desgaste de los agregados, exponiendo los mismos a la acción de las ruedas de los vehículos, siendo agravado por la acción abrasiva del tráfico, donde ocurre así la pérdida de los agregados, generando aspereza superficial del pavimento.

Figura 8. Desgastes superficiales en la entrada de la ciudad de Palmas - TO.

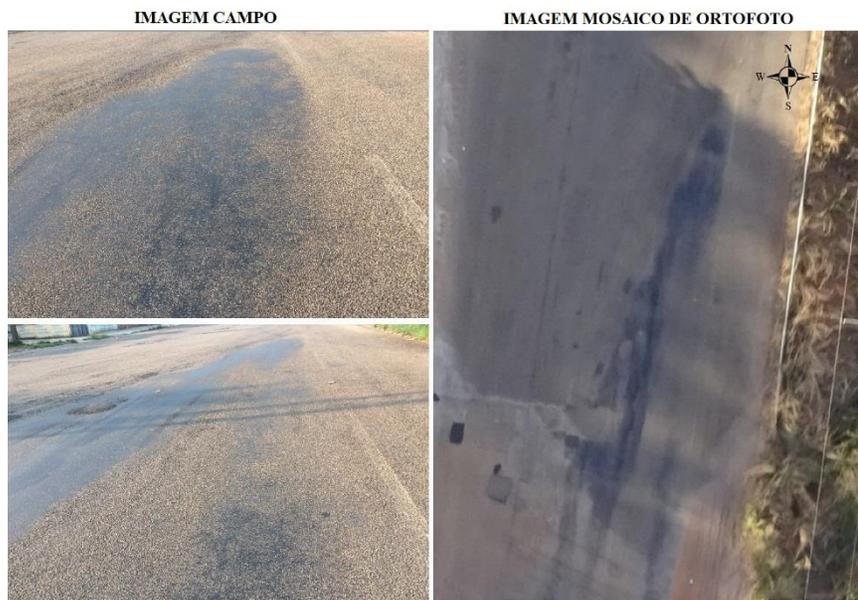
La aparición del material bituminoso sin agregado en la capa de revestimiento, llamado exudación, ilustrada en la Figura 9, se caracteriza por presentar una superficie brillante, y también fue un tipo de falla identificada.

Figura 9. Exudación en el trecho próximo a la Urbanización Taquaralto.

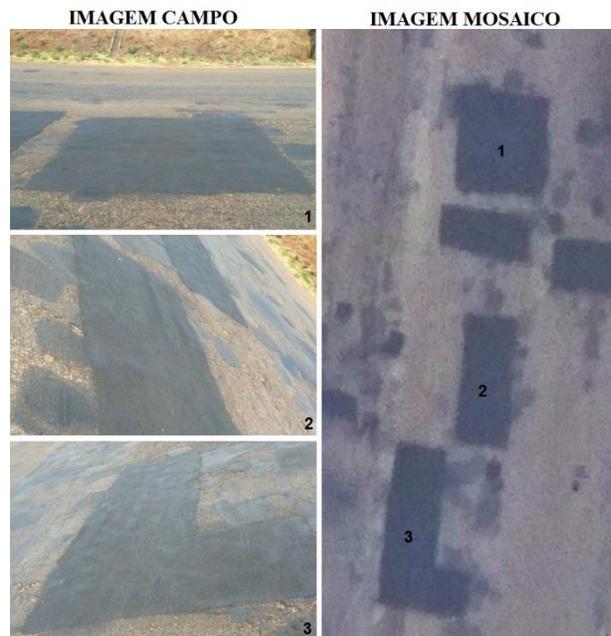
Con la finalidad de probar la confiabilidad de los datos levantados por medio de las imágenes, fueron hechas comparaciones entre las áreas del pavimento afectadas por las fallas levantadas en campo y por medio del MDS de la TO-050. La Figura 10 ejemplifica el proceso de levantamiento de un área afectada por bacheo profundo.

Figura 10. Bacheos profundos en las proximidades de la entrada a la Urbanización Santa Helena.

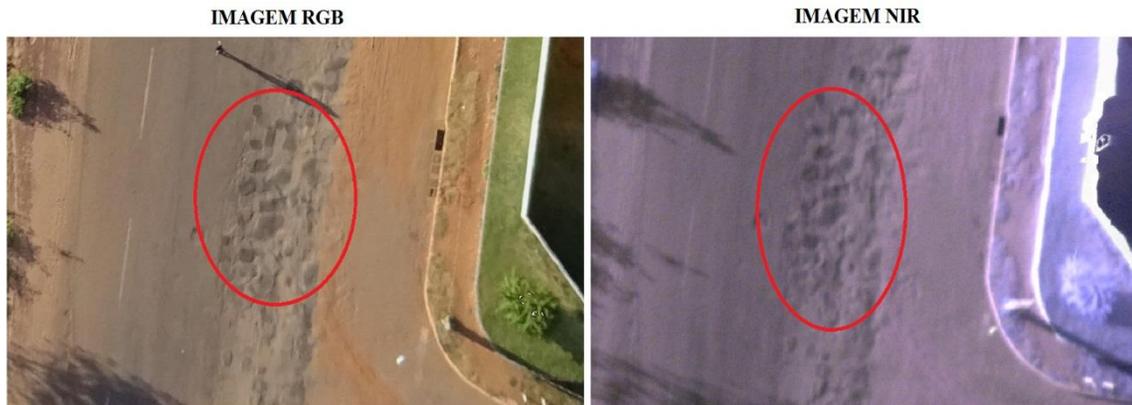
En las imágenes RGB fue posible diferenciar baches recientes y más viejos, por medio de colores y de los formatos, mientras que las imágenes NIR, los baches recientes son claramente evidenciados por tener una tonalidad más oscura y una geometría bien definida. La Figura 11 muestra que baches antiguos no aparecen en las imágenes con infrarrojo, quedando oculto el color y el formato, lo que dificultó la interpretación correcta de las fallas.

Figura 11. Comparativo entre las imágenes de las cámaras RGB e NIR.
