Influencia de la contaminación atmosférica en la fachada de rascacielos, caso Torre Colpatría

N. Romero¹, C. Dupuy², J. Quiñones²

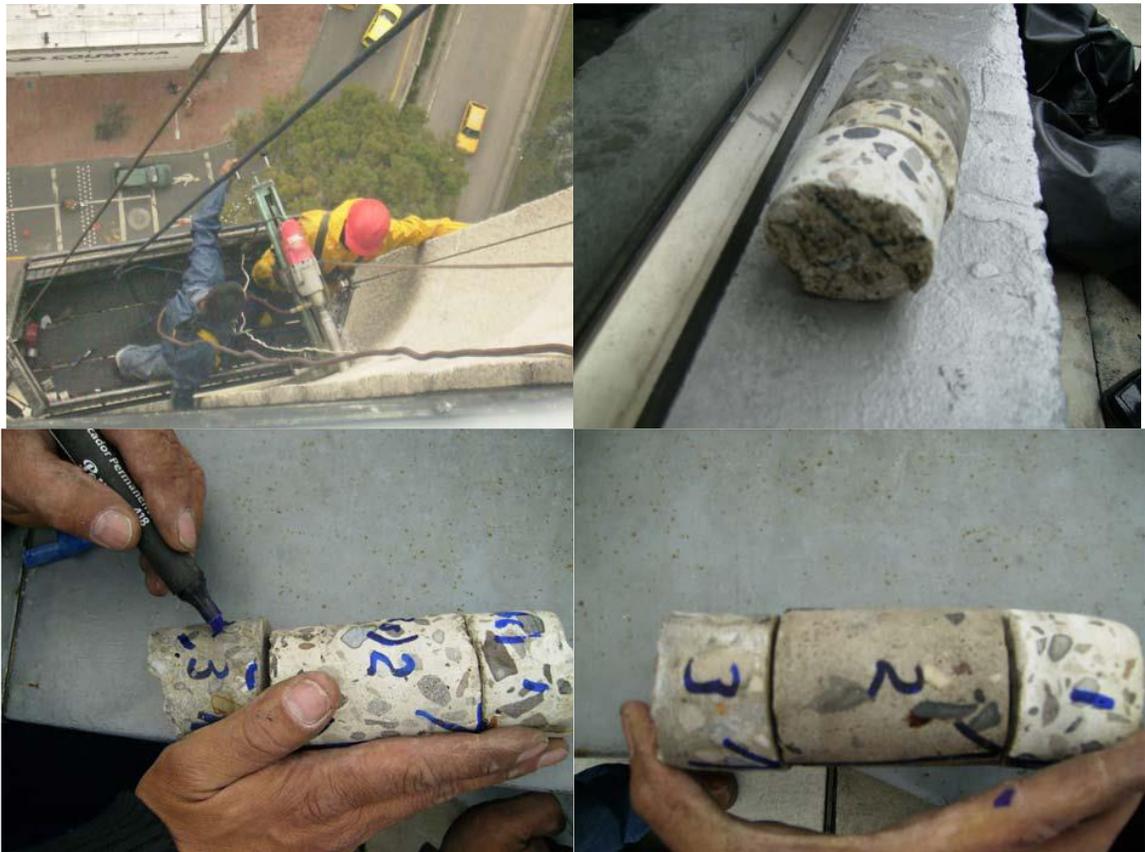
Figura 1. Extracción de núcleos (1A: Extracción de las muestras con el sistema de perforación con broca de diamante; 1B: Recuperación de núcleos de la fachada; 1C y 1D: Marcaje de las muestras que involucran material del prefabricado de fachada (1), del concreto de pega prefabricado-estructura (2) y de la estructura (3))

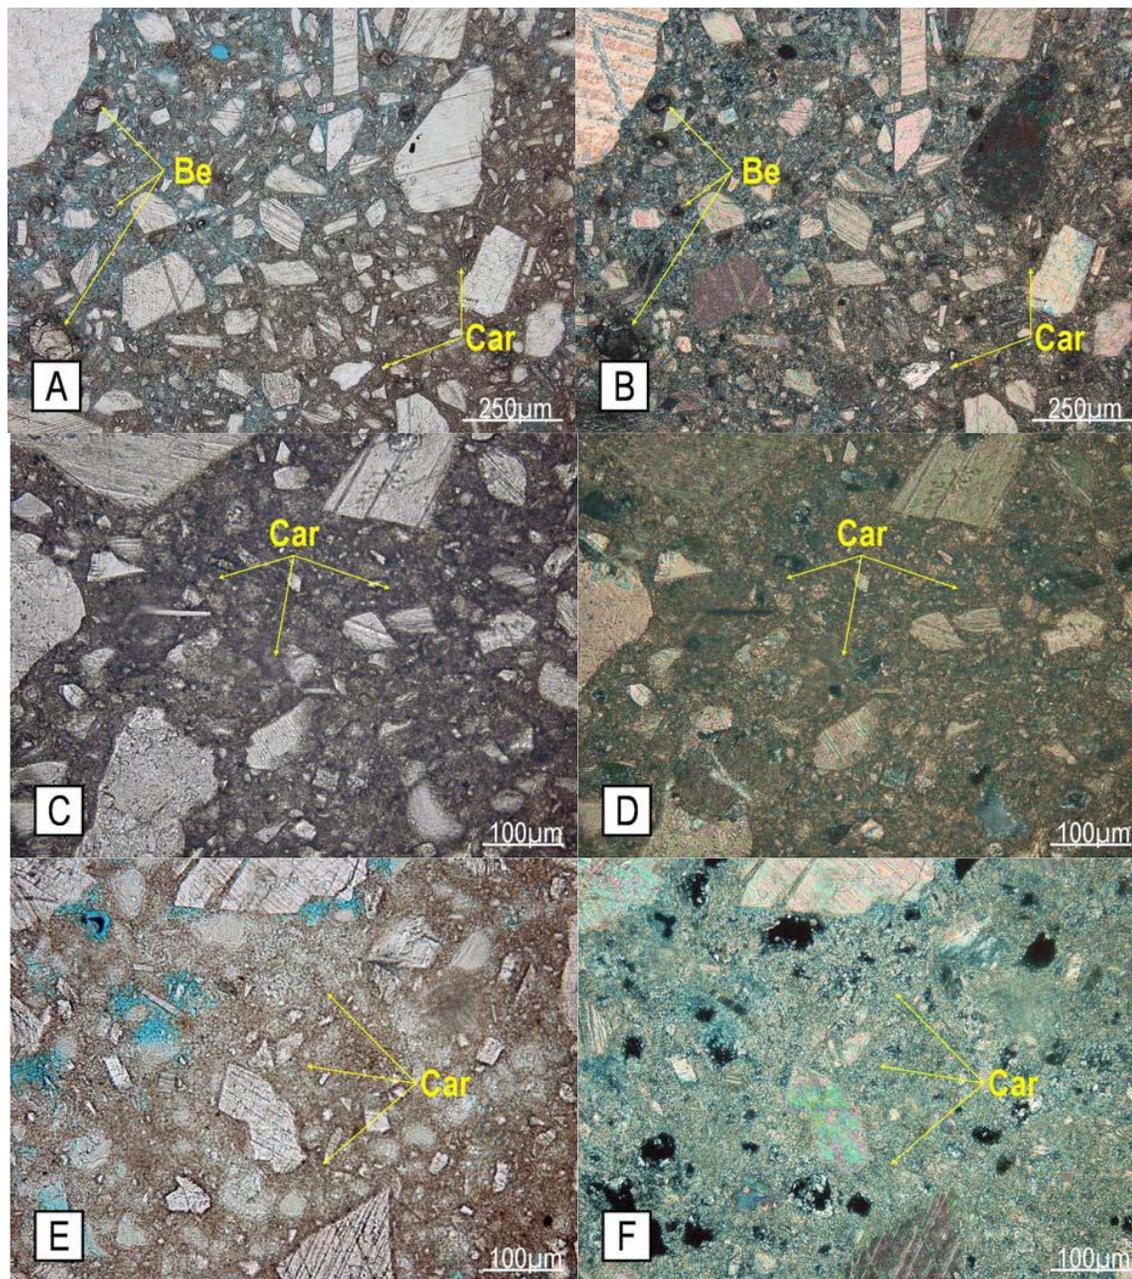
La figura 3 muestra la textura de la pasta de cemento de varios prefabricados de la fachada Sur – Occidental y de los pisos 25, 33 y 46 en un sector adyacente a la superficie expuesta a la contaminación atmosférica. En el piso más inferior, se observan compuestos de cemento no hidratado e hidratado y áreas con un grado de carbonatación leve (Figuras 3A y 3B), en el piso intermedio, la cantidad de compuestos de cemento disminuye considerablemente y la pasta adquiere una textura densa (Figuras 3C y 3D), mientras que en el último piso, ésta se observa como masa muy birrefringente sin cristales de compuestos de cemento remanentes (Figuras 3E y 3F). Lo anterior indica un aumento en la intensidad de la carbonatación en relación con la altura.

Figura 3. Microfotografías de secciones delgadas mostrando en detalle la textura de la pasta de cemento (belita (Be) y pasta cementicia carbonatada (Car)) de los pisos 25 (A y B), 33 (C y D) y 46 (E y F) con luz polarizada plana y luz polarizada cruzada, respectivamente.

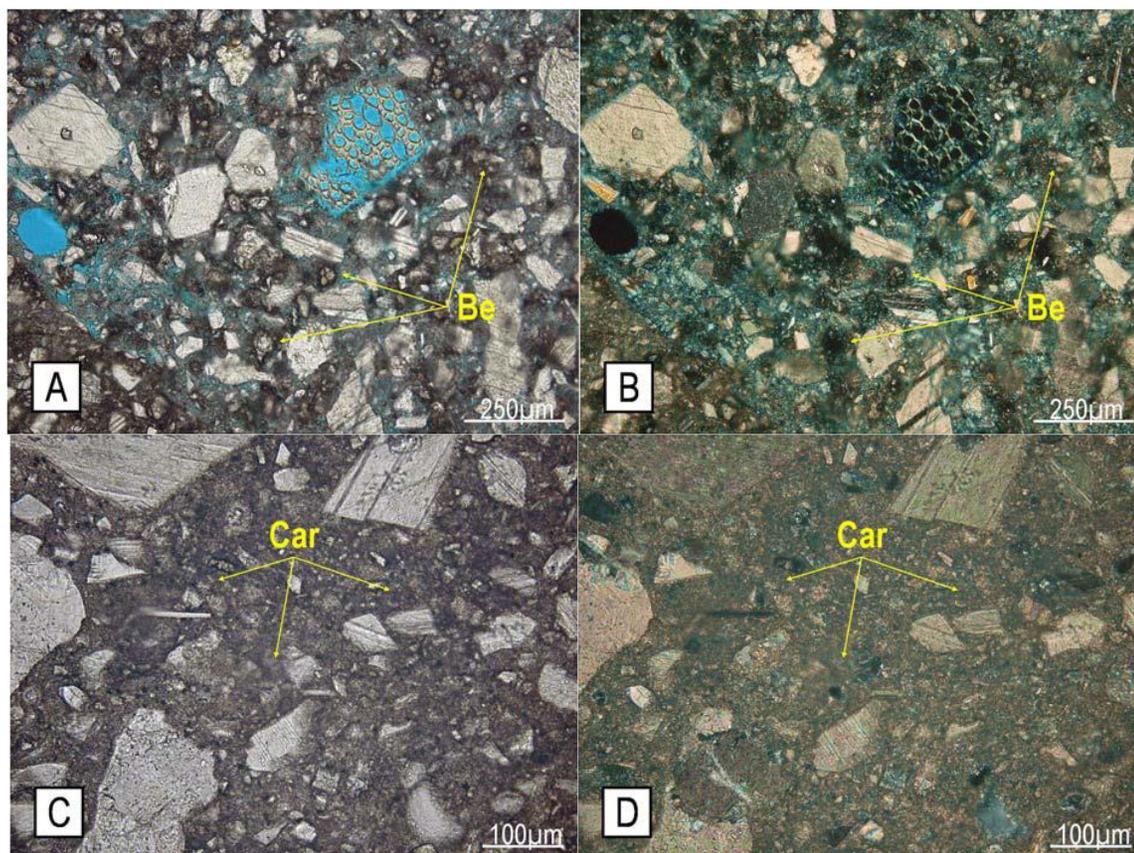
La figura 4 muestra la textura de la pasta de cemento de un prefabricado de la fachada Sur – Occidental y del piso 33 en dos sectores diferentes, relacionados con la proximidad al ambiente contaminante. En el primer sector, lejano a la contaminación atmosférica (Figuras 4A y 4B), se observan zonas con una concentración de compuestos de cemento no hidratado, una alta microporosidad y áreas con un grado de carbonatación leve, mientras que en un segundo sector, adyacente a la superficie expuesta a la contaminación atmosférica (Figuras 4C y 4D), presenta una pasta cementicia muy birrefringente y no se observan cristales de compuestos de cemento remanentes; en este punto el grado de carbonatación es muy alto. Lo anterior indica un aumento

en la intensidad de la carbonatación de acuerdo con la cercanía a la exposición directa de los agentes contaminantes.

Figura 4. Microfotografías de secciones delgadas mostrando la concentración de cristales de belita (Be) y una alta microporosidad (A y B) y la pasta cementicia birrefringente (Carbonatada-Car) que elimina el detalle microscópico de la matriz endurecida (C y D), con luz polarizada plana y luz polarizada cruzada, respectivamente.

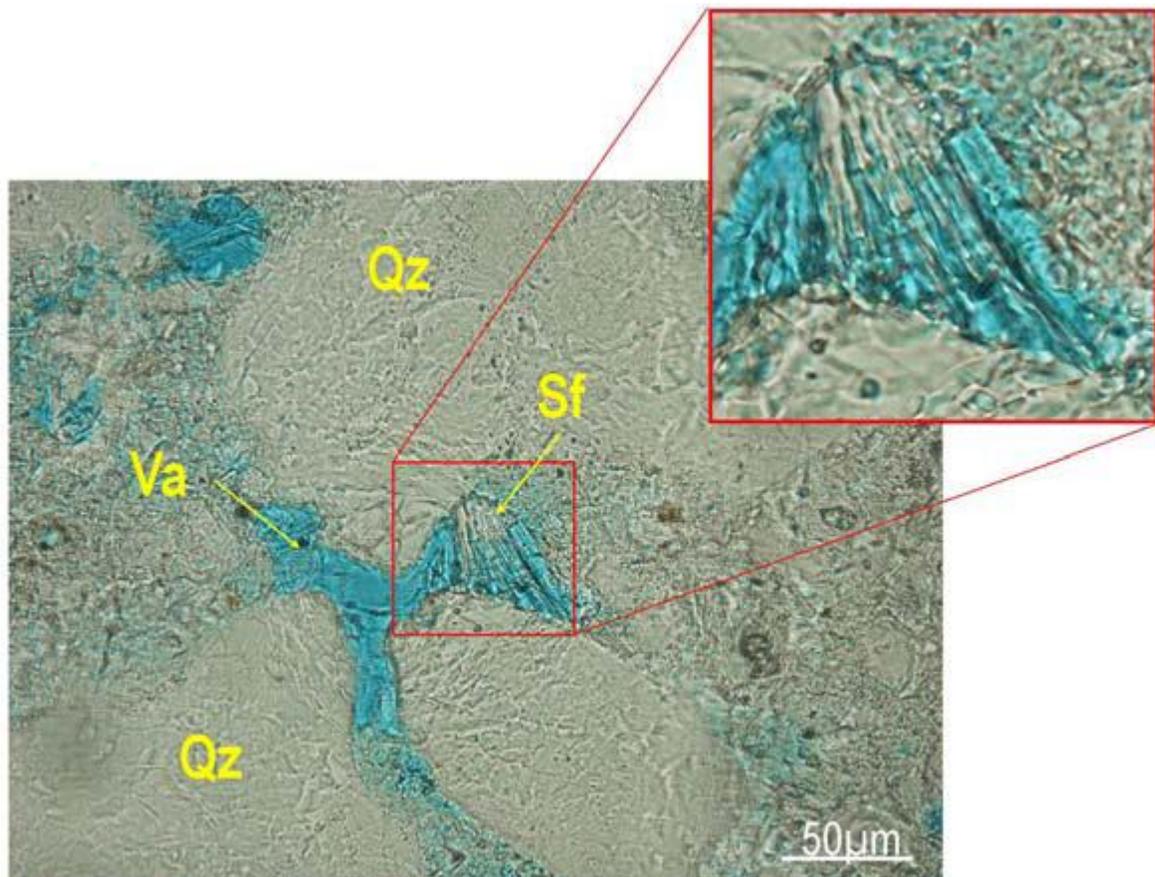
Por otra parte, en el análisis se encontró la presencia de cristales de ettringita con forma de agujas largas, delgadas, incoloras de baja a media birrefringencia, comúnmente en racimos radiales y localizados principalmente en las paredes de los vacíos de aire y microgrietas (Figura 5).

Figura 5. Microfotografías de sección delgada mostrando la concentración de cristales ettringita (Sf), en forma de agujas dispuestas en racimos radiales localizada dentro de un vacío de aire (Va), con luz polarizada plana.
