Potencial de análisis termográfico para evaluar manifestaciones patológicas en sistemas de revestimientos de fachadas

DOI: <http://dx.doi.org/10.21041/ra.v8i1.181>

Potential of thermographic analysis to evaluate pathological manifestations in facade cladding systems.

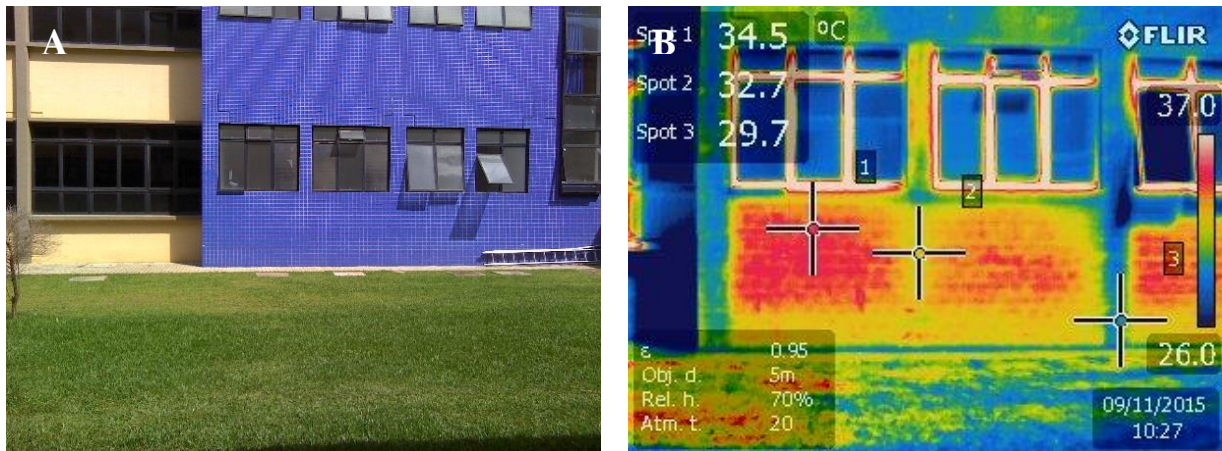
Figura 1. A) Fachada del Bloque C siendo el área de estudio
B) Termograma del área de estudio.

En el examen visual del área de estudio 1 presentada en la Figura 1.A fueron identificados puntos con junta deteriorada entre los revestimientos cerámicos de la región del recuadro de las ventanas. De manera complementaria, fué ejecutado ensayo de percusión donde se verificó sonido hueco en trechos de la pared en la región de los recuadros de las ventanas. En el termograma presentado en la figura 1B, es posible identificar anomalía térmica en el trecho de la fachada ejecutada con revestimiento cerámico durante el período de flujo positivo de calor en la región con exposición directa a la radiación solar durante el período de la mañana.

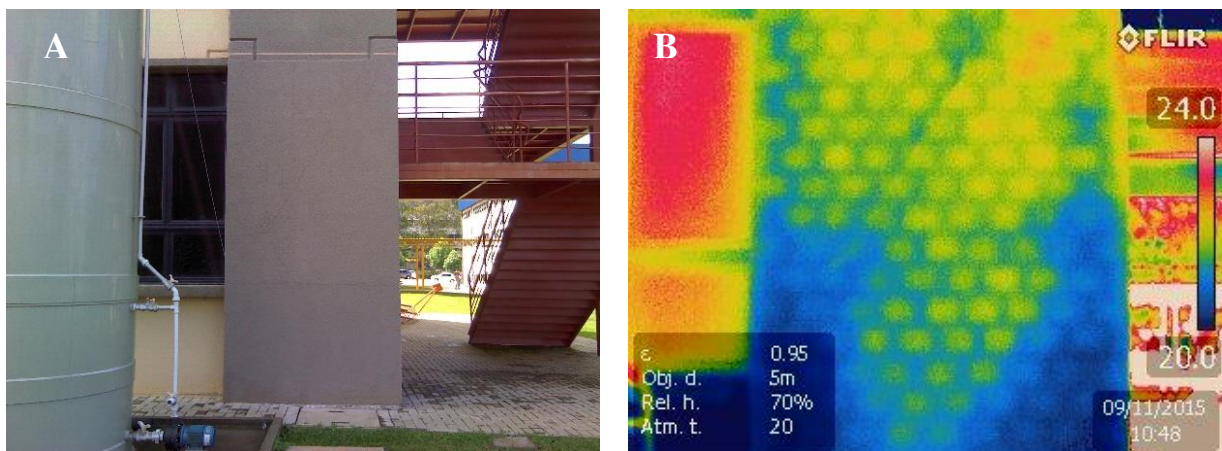
En la inspección visual realizada del área de estudio 2, ilustrada en Figura 2A fué constatada la existencia de fisura en el revestimiento. También, fué ejecutado ensayo de percusión en la región donde se verificó sonido hueco a lo largo de toda la región de la fisura y también en la región por debajo de la fisura.

Figura 2. A) Trecho de la fachada del Bloque C constituido por textura acrílica gris sobre friso.
B) termograma del área de estudio.

El termograma presentado en la Figura 2B, es posible identificar anomalía térmica en el trecho de fachada durante el período de flujo positivo de calor positivo en la región sin exposición directa a la radiación solar durante el período de la mañana. La anomalía identificada en el termograma es característica de la presencia de humedad y en conjunto con la constatación de la fisura del revestimiento y el despegado del revestimiento, por lo que se puede inferir que hay a presencia de humedad en esa región inferior, entre el friso y las paredes de bloques de concreto.

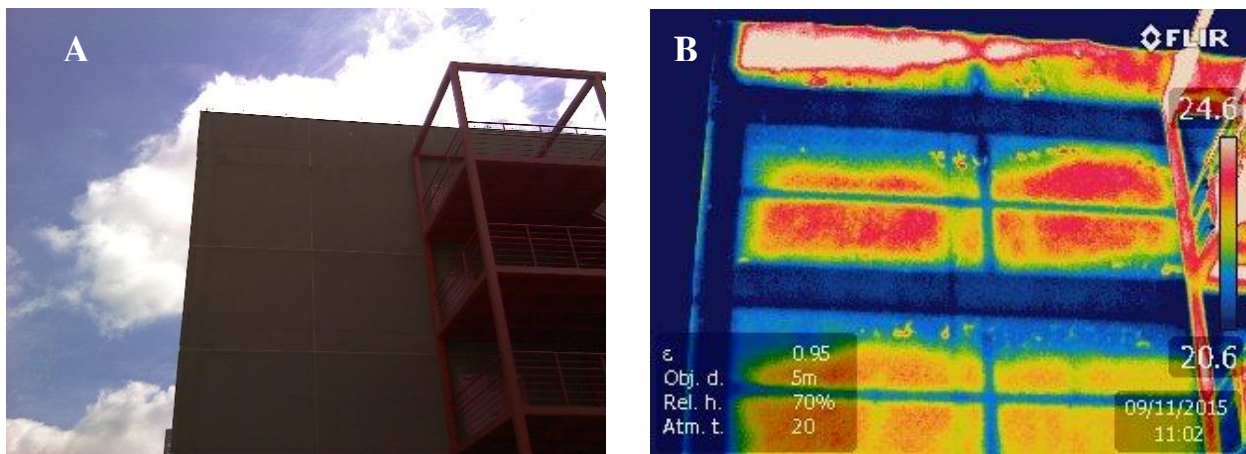
En el área de estudio 3, presentada en la Figura 3A es posible observar la fachada lateral del Bloque B ejecutada con revestimiento en textura acrílica gris sobre friso aplicado en paredes de bloques de concreto durante período de flujo positivo de calor positivo en región sin exposición directa a la radiación solar durante el período de la mañana.

Figura 3. A) Fachada lateral del Bloque B.
B) Termograma del área de estudio 3.

En el termograma de esta región, presentado en Figura 3B, es posible observar anomalía térmica en la región de coronamiento que es característica de la presencia de humedad. Es posible identificar también los elementos estructurales, cierre superior de las paredes de bloques de concreto y la temperatura más elevada en la región del borde perimetral el cual está expuesto a radiación solar.

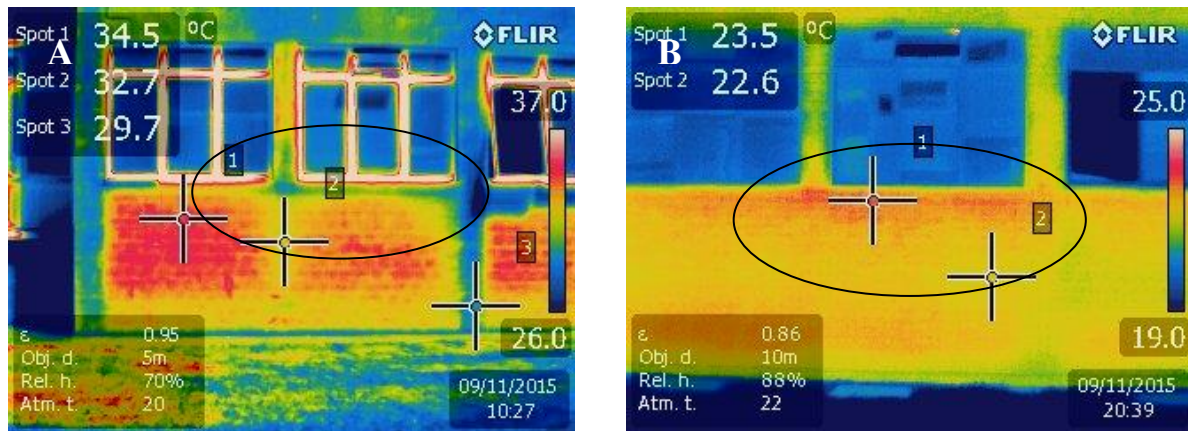
Figura 5. A) Termograma del estudio exploratorio.
B) Termograma del estudio de confirmación.

En el estudio confirmatorio del área de estudio 1, presentado en la Figura 5B, es posible identificar una anomalía térmica que puede ser asociada a un posible despegado con presencia de humedad por debajo del revestimiento cerámico en la región del recuadro de las ventanas pues la presencia de humedad en la región tiene por característica mantener las temperaturas más elevadas en los termogramas durante el período de flujo negativo de calor en comparación con la región no afectada. Esta hipótesis es reforzada por la identificación de puntos con junta deteriorada entre los revestimientos cerámicos en la región del recuadro de las ventanas. También es posible notar en el termograma del estudio exploratorio, presentado en la Figura 5A, que durante el período de flujo positivo de calor las temperaturas en la región de los recuadros es menor debido a la evaporación del agua.

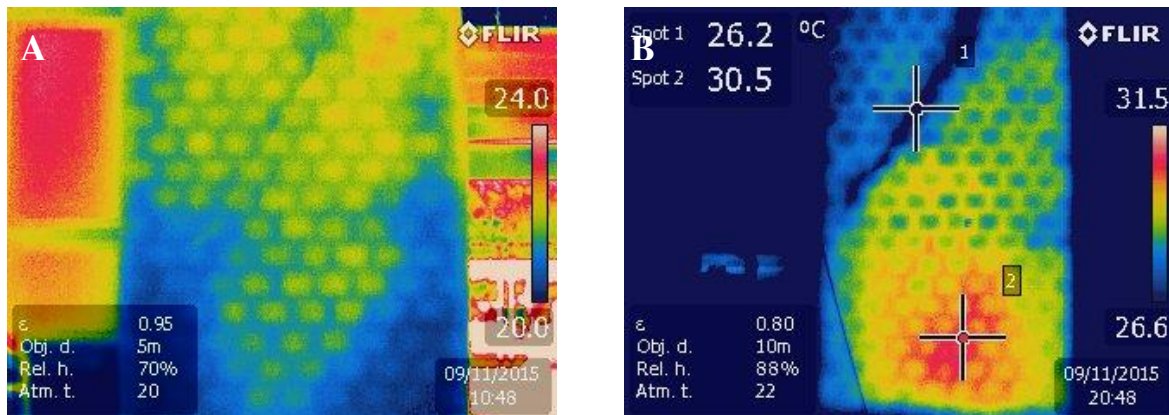
En el área de estudio 2 fué observada la existencia de una fisura en el revestimiento, este hecho también presentado por los termogramas, como lo indicado en la Figura 6.

Figura 6. A) Termograma del estudio exploratorio.
B) Termograma del estudio confirmatorio.

En el termograma del estudio exploratorio, presentado en la figura 6A, es posible la existencia de un gradiente térmico en la parte inferior de la fachada es una línea diagonal, con temperaturas menores que la parte central de la fachada. En el termograma de estudio confirmatorio, ilustrado en Figura 6B, es posible verificar la existencia de la fisura inclinada, marcada por el punto 1, y la región con despegado del friso en conjunto con la presencia de humedad marcada por el punto 2, con mayor temperatura debido a la mayor capacidad del agua en retener el calor durante el

período de flujo negativo de calor cuando es comparada con los materiales que constituyen el revestimiento.

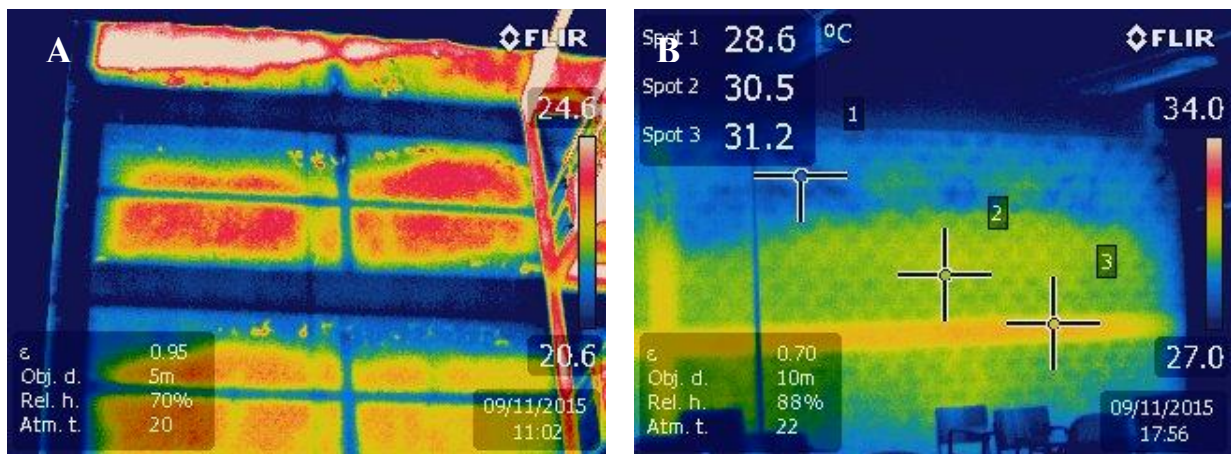
Figura 7. A) Termograma del estudio exploratorio.
B) Termograma del estudio confirmatorio.

En el estudio exploratorio, presentado en Figura 7A, es posible observar la variación de temperatura existente, indicando temperaturas inferiores en regiones próximas a las vigas. En la Figura 5B, obtenida de la parte interna del edificio en el último pavimento, es posible observar anomalía térmica en la región superior de la cuña de cierre. En la parte interna quedó evidente la presencia de humedad por aparición de hongos en las paredes en la región con presencia de humedad identificada en el termograma. De manera complementaria, fué realizada la inspección visual de la región externa, debido a la posibilidad de acceso por la escalera de emergencia, donde fué constatada la fisura en toda la extensión de dicha cuña perimetral de la región afectada, esa discontinuidad permite la infiltración de agua hacia el interior de la edificación.
