## Adaptación de mapa de daños a edificios históricos con problemas patológicos: Estudio del caso de la Iglesia del Carmo en Olinda PE

## **Adaptation of a damage map to historical buildings with pathological problems: Case study at the Church of Carmo in Olinda, Pernambuco**

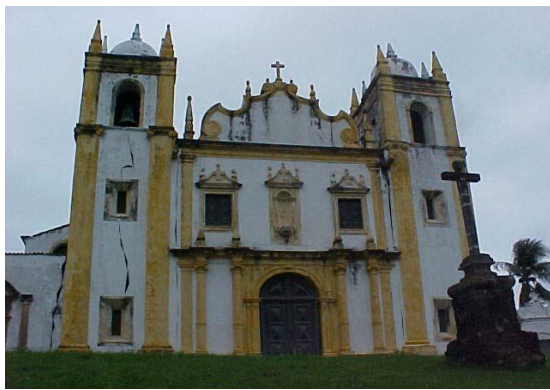
Figura 3. Daños Estructurales en la Iglesia do Carmo a mediados del 2000. Fuente: Acervo Público de Olinda.

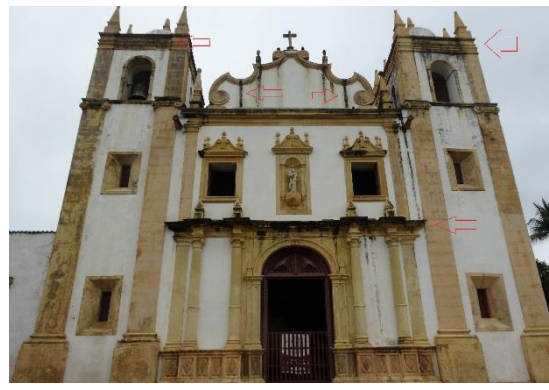
Figura 4. Daños actuales en la Iglesia do Carmo. Fuente: Autores.

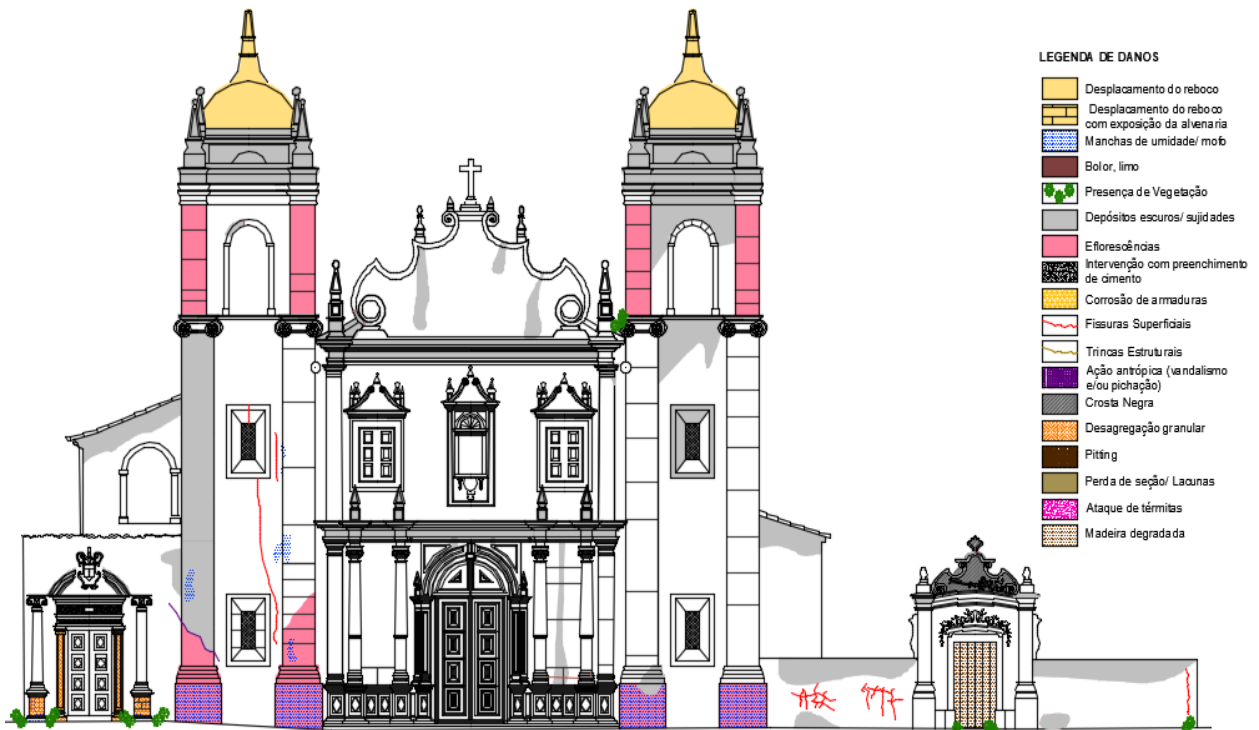
Figura 10. Mapa de danos da fachada Norte da Igreja do Carmo. Fuente: Autores.

Es importante resaltar que el mapa de daños presentado en la Figura 10 se apoyó en las informaciones obtenidas por el FID de la Figura 6, a la Figura 11, por su vez se consideraron las observaciones presentas del FID de la Figura 8, a la Figura 12 tuvo como base las informaciones del FID en la Figura 7 y el mapa de daños de la Figura 13 fué elaborado a partir de los datos contenidos en el FID de la Figura 9.

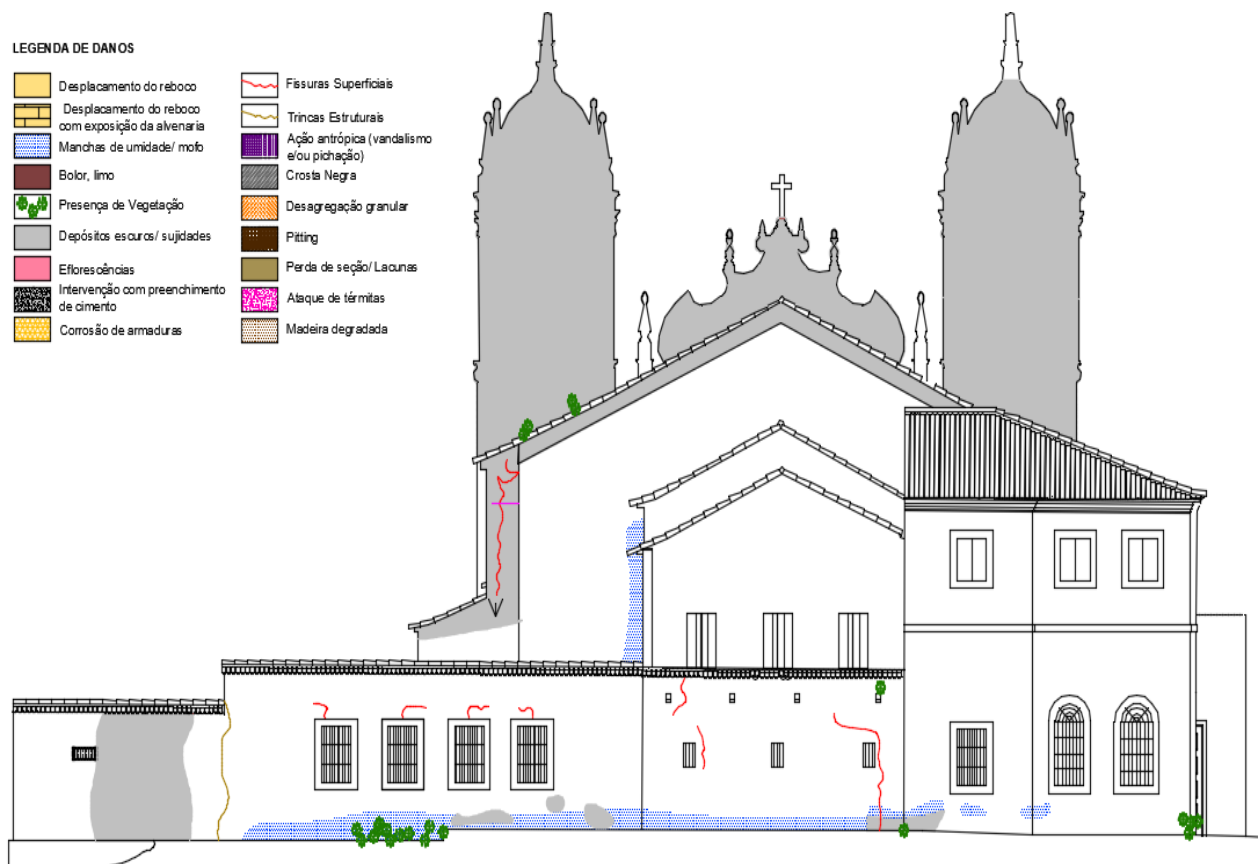
Figura 11. Mapa de danos da fachada Sur da Igreja do Carmo. Fuente: Autores.

Sobre la fachada sur fué observado también puntos de humedad con acumulación de suciedad, inclusive manchas de humedad ascendente a lo largo de toda la extensión de la fachada (ver Figura 8).

Otro punto identificado consiste en la aparición de una fisura vertical con espesor variando de 0,5mm a 2mm encontrada próximo al muro del depósito (Fachada Sur). Como la Iglesia do Carmo presenta un histórico de problemas estructurales oriundos de recalzados, habiendo pasado por un refuerzo en fundaciones en el 2001, es necesario alertar este problema, monitoreando la fisura a fin de identificar su origen.

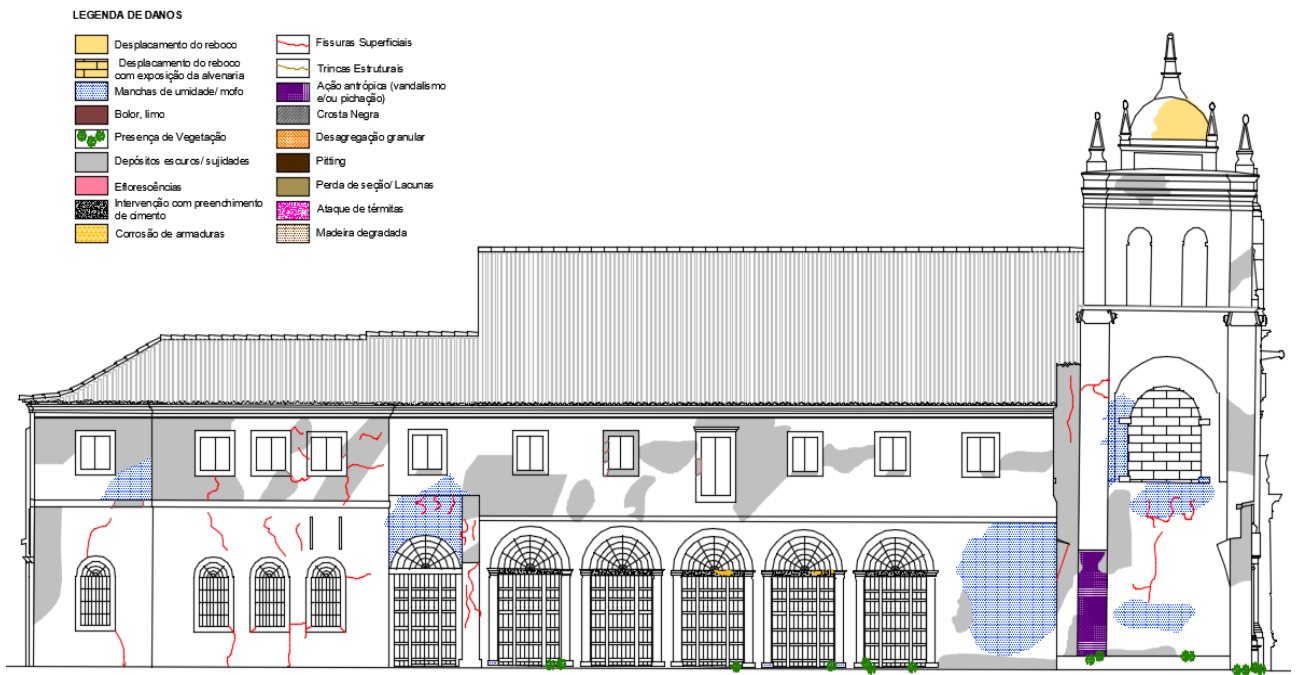
Figura 12. Mapa de danos de la fachada Este de la Iglesia do Carmo. Fuente: Autores.

En la Figura 7 presenta la Ficha de Identificación de la Fachada Este, donde se observa que los problemas patológicos más encontrados en este trecho de la edificación son manchas de humedad, suciedad, fisuras superficiales de los frisos, presencia de vegetación y corrosión de armaduras.

El uso de concreto armado, constatada por la presencia de corrosión de las armaduras, indica una intervención en la estructura con uso de tecnologías constructivas inexistentes para la época de la construcción del templo. De esa forma, el tratamiento de esta manifestación patológica debe ser hecho lo antes posible y de manera que no interfiera en la seguridad preservando las características arquitectónicas de la fachada.

Cabe destacar que la Fachada Este de la edificación tiene mayor incidencia de niebla salina, teniendo en vista que la Iglesia do Carmo se localiza en una zona litoral, por tanto, las estructuras de concreto armado están más propensas a la acción degenerativa de los cloruros y de los ciclos de humectación y secado producidos por las lluvias.

En este sentido, la corrección de los puntos de corrosión encontrados en la inspección de la Fachada Este debe ser atendida lo más rápido posible, a fin de evitar pérdidas de sección del acero, destrucción de los estribos y despegado de las áreas.

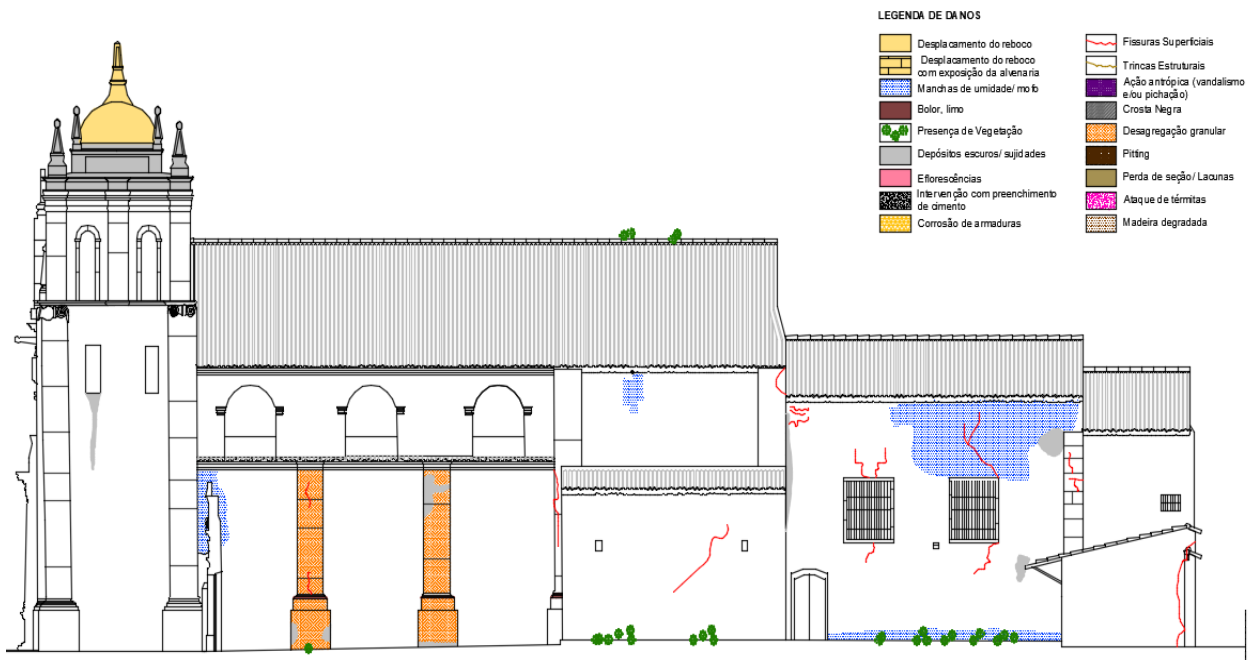
Figura 13. Mapa de danos de la fachada Oeste de la Iglesia do Carmo. Fuente: Autores.

En la Figura 9 se presenta la ficha de identificación de daños de la Fachada Oeste. La tabla de anomalías encontrado es semejante a las demás fachadas, sin embargo, esta fachada presentó un mayor daño en las estructuras de las piedras, presentando desagregación granular, pitting y pérdidas de sección (lacunas).

Aún con la FID de la Fachada Oeste (Figura 9) se verifica que el proceso de penetración de agua proveniente de la capilaridad del suelo fué intensificado por la construcción de la rampa metálica descubierta que, cuando llueve, respinga sobre la fachada. Así se observa e este punto el desarrollo de moho y limo.
