## Adaptação de mapa de danos para edifícios históricos com problemas patológicos: Estudo de Caso da Igreja do Carmo em Olinda PE

## **Adaptation of a damage map to historical buildings with pathological problems: Case study at the Church of Carmo in Olinda, Pernambuco**

Diante do exposto, o presente artigo resulta de uma pesquisa de mestrado em andamento e se propõe a apresentar os processos de elaboração de um mapa de danos baseando-se nas metodologias adotadas pelo Iphan, buscando sua implantação em um estudo de caso real, nas fachadas da Igreja do Carmo no município de Olinda – PE

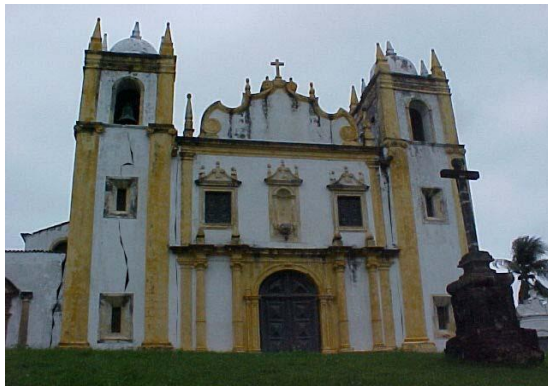
Figura 3. Danos Estruturais na Igreja do Carmo em meados dos anos 2000. Fonte: Acervo Público de Olinda.

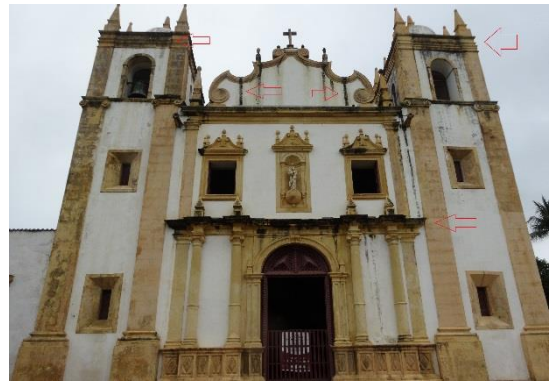
Por volta dos anos de 2000, a Igreja do Carmo sofreu diversas intervenções, passando por processos de restauração e estabilização dos taludes em que a edificação se apoia, havendo, inclusive, a necessidade de recomposição dos taludes e reforço das fundações e da torre sineira a leste que se encontrava comprometida (ver Figura 3). Os serviços de restauração e recuperação duraram cerca de 10 anos, quando a Igreja foi devolvida a população. Contudo, passados apenas 4 anos dos trabalhos de restauro, algumas anomalias nas fachadas podem ser observadas.

Figura 4. Danos atuais na Igreja do Carmo. Fonte: Autores.

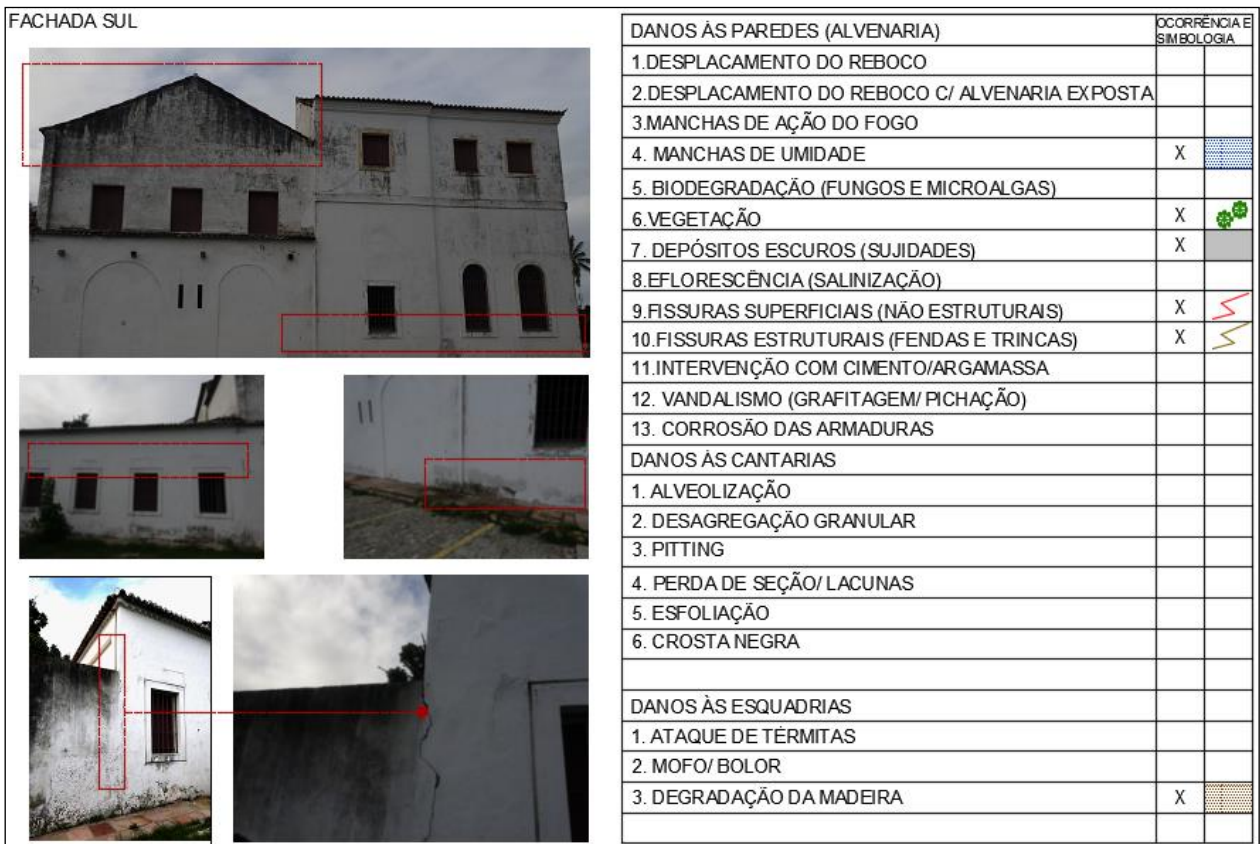
Figura 8. Ficha de Identificação de Danos da Fachada Sul da Igreja do Carmo. Fonte: Autores.

Na fachada Sul foi observado também pontos umidade com acúmulos de sujidades, inclusive manchas umidade ascensional ao longo de toda a extensão da fachada (ver Figura 8).

Foram verificadas também algumas alterações da concepção inicial da edificação, algumas aberturas de portas foram vedadas, assim como houve a redução da abertura de janelas. Não se obteve informações acerca das intervenções executadas, o que dificultou a identificação do material que foi utilizado para vedação desses elementos.

Acredita-se que o material utilizado, provavelmente foi algum de porosidade elevada e com alta permeabilidade, visto que podem ser constatadas manchas de umidade também nas zonas em que essas alterações foram realizadas.

Outro ponto identificado consiste no aparecimento de uma fissura vertical com espessura variando de 0,5mm a 2mm encontrada próximo ao muro do depósito (Fachada Sul). Como a Igreja do Carmo apresenta um histórico de problemas estruturais oriundos de recalques, tendo passado por um reforço das fundações em meados de 2001, é necessário atentar para este problema, monitorando essa fissura a fim de identificar sua origem.

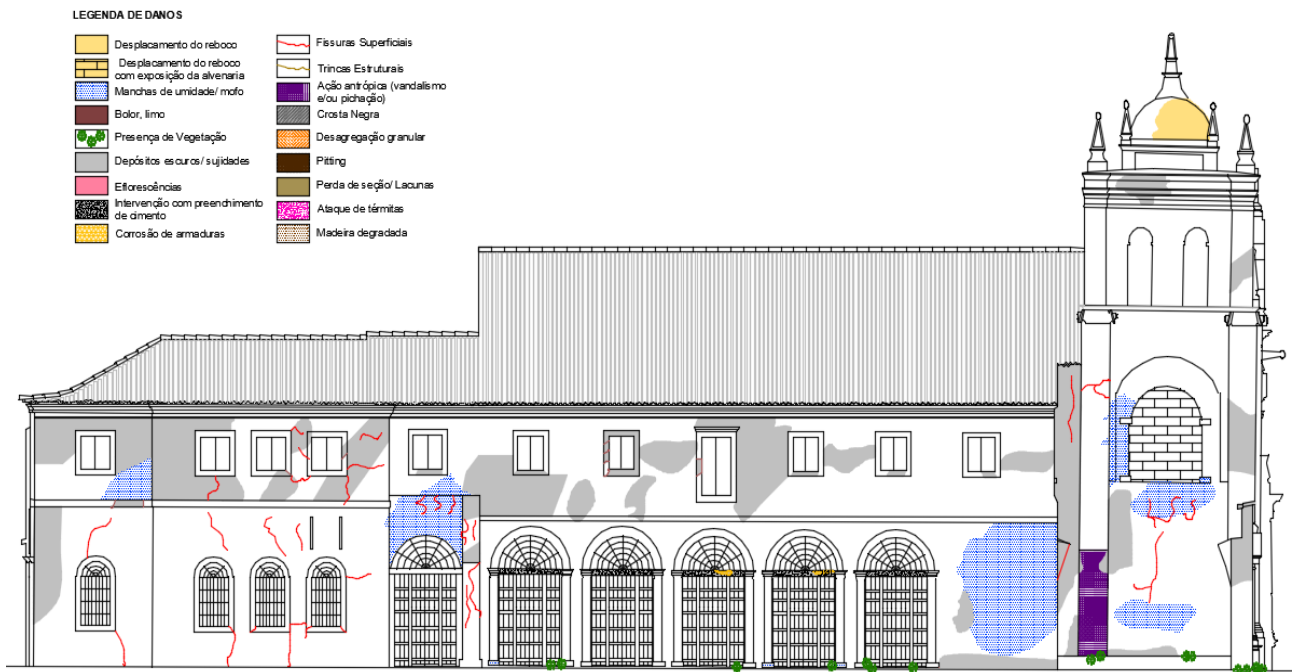
Figura 12. Mapa de Danos da Fachada Leste da Igreja do Carmo. Fonte: Autores.

A Figura 7 apresenta a Ficha de Identificação da Fachada Leste, onde observa-se que os problemas patológicos mais incidentes neste trecho da edificação são manchas de umidade, sujidades, fissuras superficiais nos rebocos, presença de vegetação e corrosão de armaduras.

A utilização de concreto armado, constatada pela presença de corrosão das armaduras, indica uma intervenção na estrutura com uso de tecnologias construtivas inexistentes na época da construção do templo. Dessa forma, o tratamento desta manifestação patológica deve ser feito o mais breve possível e de maneira a não interferir na segurança preservando as características arquitetônicas da fachada.

Vale ressaltar que a Fachada Leste da edificação tem uma maior incidência de névoa salina, tendo em vista que a Igreja do Carmo se localiza numa zona litorânea, dessa forma as estruturas de concreto armado estão mais sujeitas a ação degenerativa dos cloretos e dos ciclos de molhagem e secagem produzidos pelas chuvas.

Neste sentido, a correção dos pontos de corrosão encontrados na inspeção da Fachada Leste deve ser atendida o mais rápido possível, a fim de evitar perdas de seção do aço, rompimento de estribos e deslocamento de mais áreas.

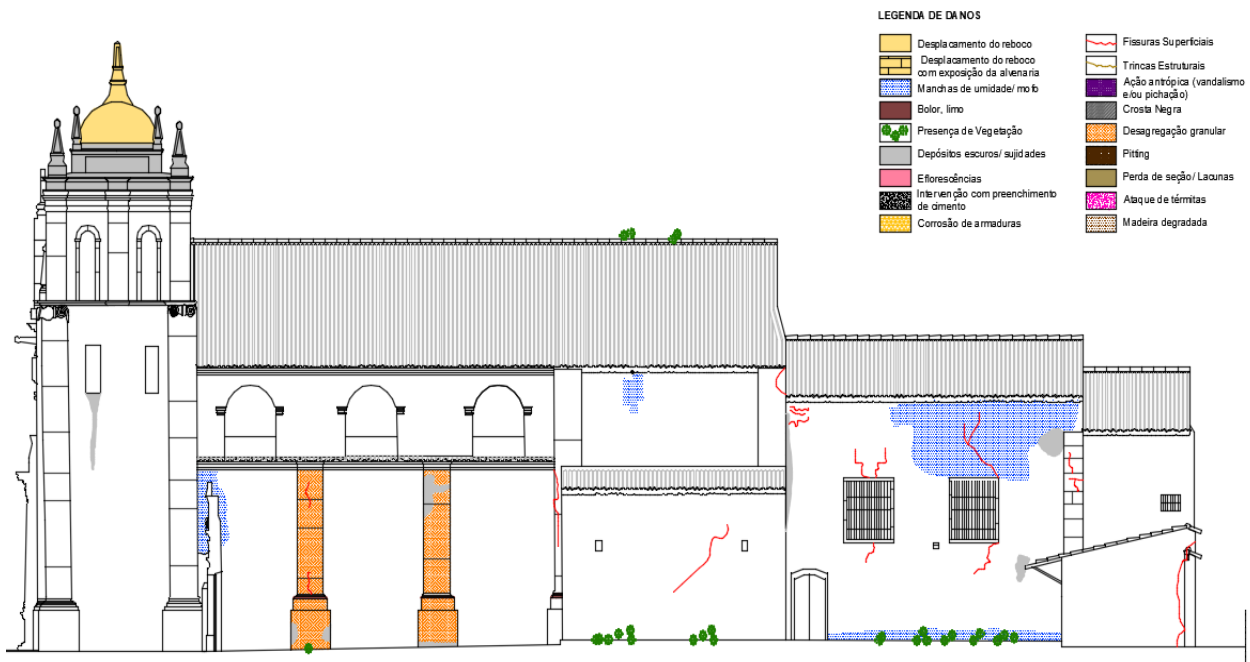
Figura 13. Mapa de Danos da Fachada Oeste da Igreja do Carmo. Fonte: Autores.

Na Figura 9 é apresentada a ficha de identificação de danos da Fachada Oeste. O quadro de anomalias encontrado é semelhante às demais fachadas, no entanto esta fachada apresentou um maior dano nas estruturas das cantarias, apresentando por vezes desagregação granular, pitting e perdas de seção (lacunas).

Ainda na FID da Fachada Oeste (Figura 9) verifica-se que o processo de penetração da água proveniente da capilaridade do solo foi intensificado pela construção de rampa metálica descoberta que, em ocasião da chuva, respinga sobre a fachada. Assim observa-se neste ponto o desenvolvimento de bolor e limo.
