**UNIVERSIDADE DE PERNAMBUCO**  
**ESCOLA POLITÉCNICA DE PERNAMBUCO**  
**Programa de Pós-Graduação em Engenharia Civil - PEC**

**FICHA DE IDENTIFICAÇÃO DE DANOS**

**Igreja do Carmo: FACHADA OESTE**

**Endereço:** Rua do Bonfim, sn. Praça do Carmo| Carmo | Olinda - PE

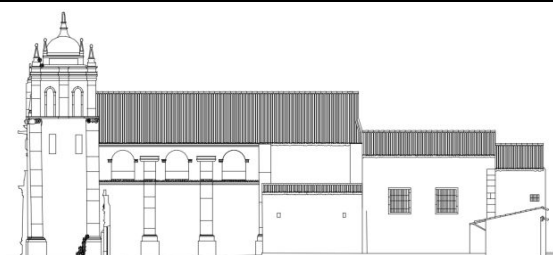
**FACHADA OESTE**

| DANOS ÀS PAREDES (ALVENARIA) | OCORRÊNCIA | SIMBOLOGIA |
|---|---|---|
| 4. MANCHAS DE UMIDADE | X | |
| 6.VEGETAÇÃO | X | |
| 7. DEPÓSITOS ESCUROS (SUJIDADES) | X | |
| 9.FISSURAS SUPERFICIAIS (NÃO ESTRUTURAIS) | X | |
| 2. DESAGREGAÇÃO GRANULAR | X | |
| 3. PITTING | X | |
| 4. PERDA DE SEÇÃO/ LACUNAS | X | |

**Observações:** Esta fachada recebe insolação direta do poente.

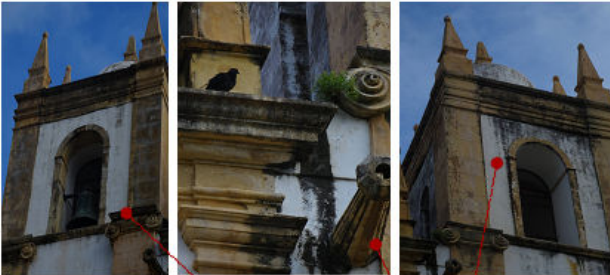
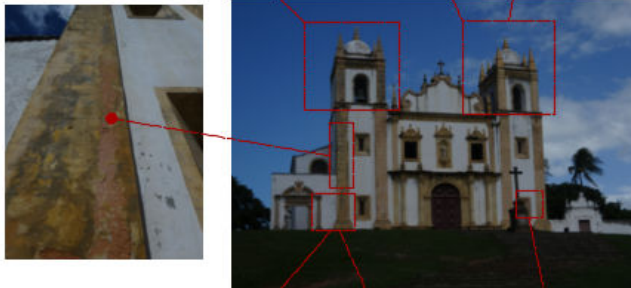
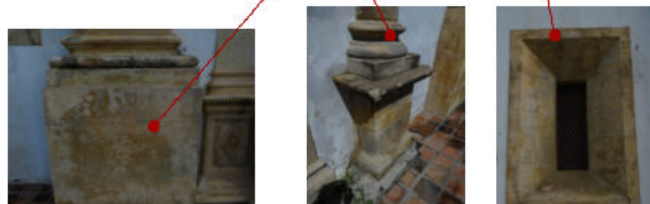
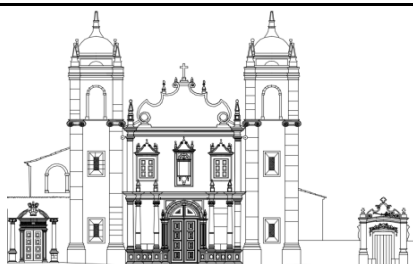
**FACHADA NORTE**

| DANOS ÀS PAREDES (ALVENARIA) | OCORRÊNCIA | SIMBOLOGIA |
|---|---|---|
| 1. DESPLACAMENTO DO REBOCO | X | |
| 4. MANCHAS DE UMIDADE | X | |
| 5. BIODEGRADAÇÃO (FUNGOS E MICROALGAS) | X | |
| 6. VEGETAÇÃO | X | |
| 7. DEPÓSITOS ESCUROS (SUJIDADES) | X | |
| 8. EFLORESCÊNCIA (SALINIZAÇÃO) | X | |
| 9. FISSURAS SUPERFICIAIS (NÃO ESTRUTURAIS) | X | |
| 2. DESAGREGAÇÃO GRANULAR | X | |
| 3. DEGRADAÇÃO DA MADEIRA | X | |

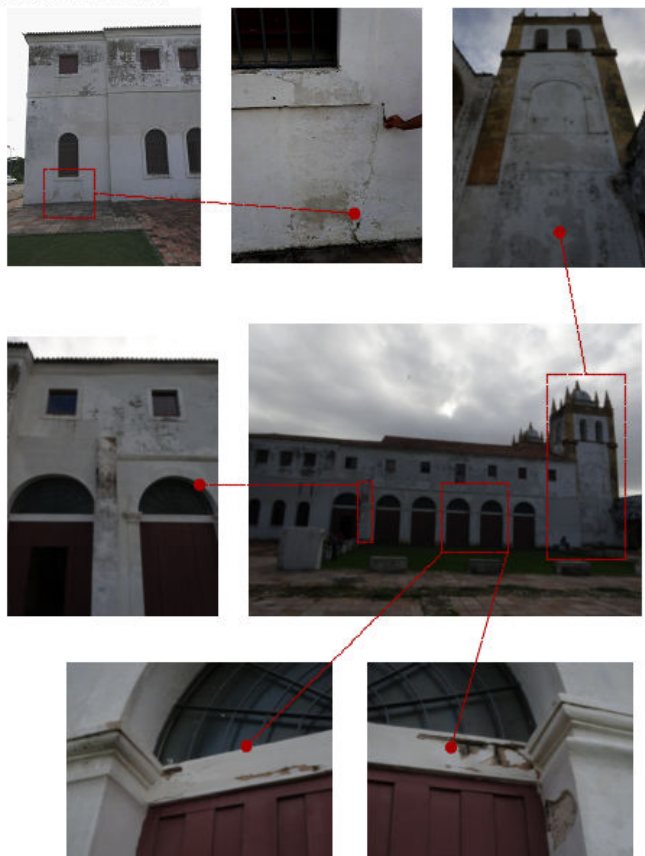
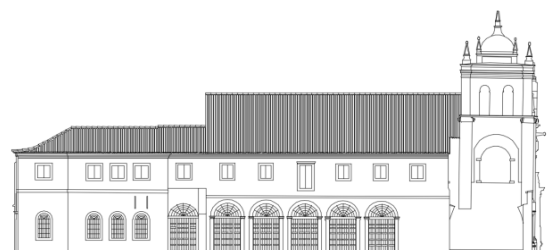
FACHADA LESTE

| DANOS ÀS PAREDES (ALVENARIA) | OCORRÊNCIA E SIMBOLOGIA | |
|---|---|--|
| 4. MANCHAS DE UMIDADE | X | |
| 6. VEGETAÇÃO | X | |
| 7. DEPÓSITOS ESCUROS (SUJIDADES) | X | |
| 9. FISSURAS SUPERFICIAIS (NÃO ESTRUTURAIS) | X | |
| 11. INTERVENÇÃO COM CIMENTO/ARGAMASSA | X | |
| 13. CORROSÃO DAS ARMADURAS | X | |
| 3. DEGRADAÇÃO DA MADEIRA | X | |

**Observações:** Fachada com maior incidência de vento e chuva. Igreja localizada no topo de um monte, a aproximadamente 200m do litoral, sem barreiras naturais.

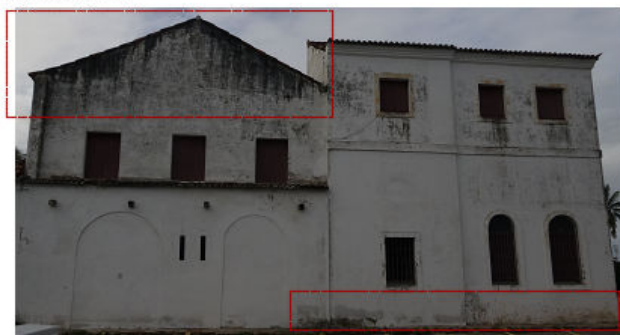
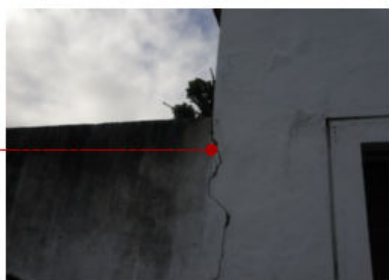
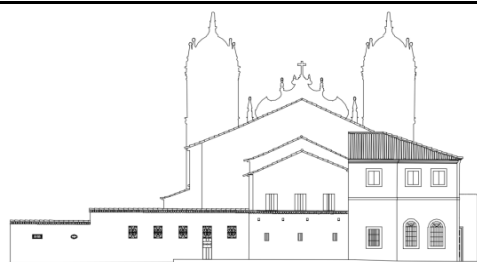
**FACHADA SUL**

| DANOS ÀS PAREDES (ALVENARIA) | OCORRÊNCIA E SIMBOLOGIA | |
|---|---|--|
| 4. MANCHAS DE UMIDADE | X | |
| 6. VEGETAÇÃO | X | |
| 7. DEPÓSITOS ESCUROS (SUJIDADES) | X | |
| 9. FISSURAS SUPERFICIAIS (NÃO ESTRUTURAIS) | X | |
| 10. FISSURAS ESTRUTURAIS (FENDAS E TRINCAS) | X | |
| 3. DEGRADAÇÃO DA MADEIRA | X | |

**Observações:** Fachada com maior incidência de vento e chuva. Igreja localizada no topo de um monte, a aproximadamente 200m do litoral, sem barreiras naturais.
