## Colapso de la cubierta metálica de un polideportivo; patologías singulares y recurrentes

V. Alegre<sup>1</sup>, V. Ródenas<sup>1</sup>, S. Villalba<sup>2</sup>

Se presenta el colapso de una cubierta espacial metálica con barras de acero inoxidable de sección circular con uniones simplemente ensambladas en sus extremos en una barra que hace las veces de nudo.

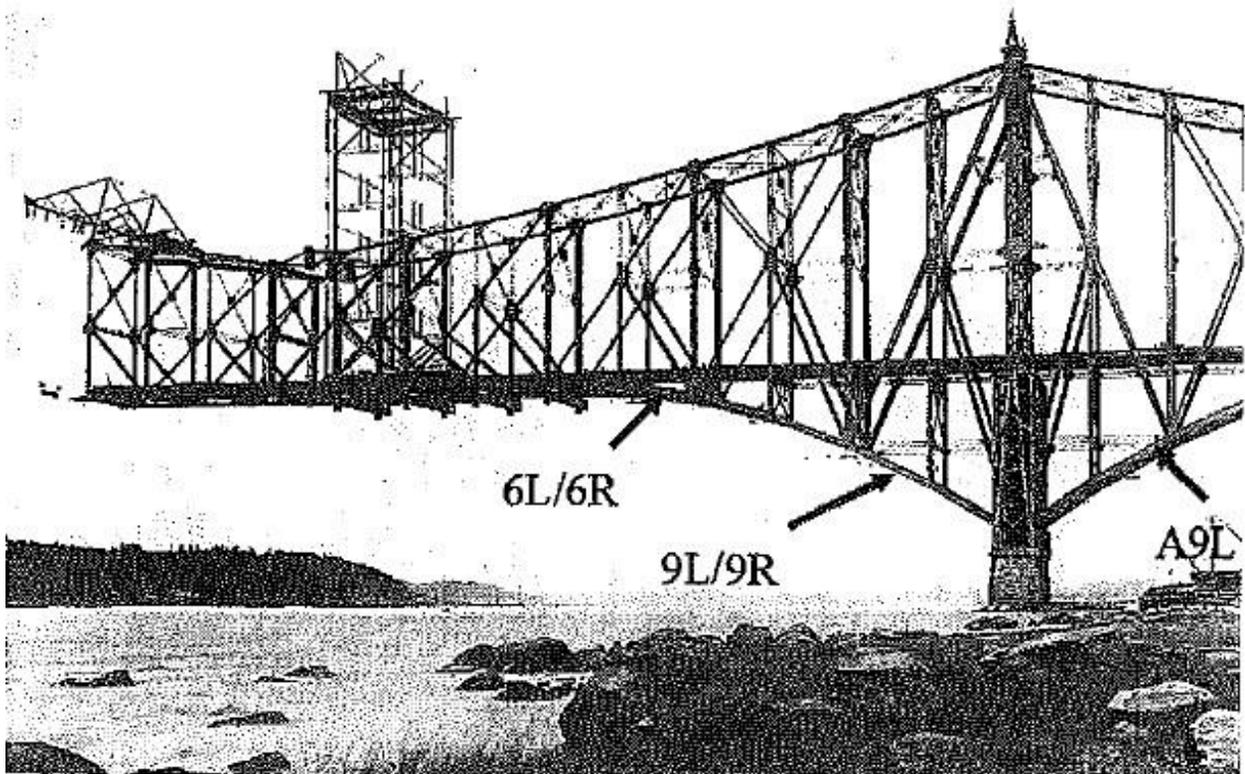
La causa principal del colapso fue el pandeo de la barra comprimida (curva) junto a los pilares del puente.

Figura 1. El puente de Quebec justo antes de colapsar por el pandeo de la barra A9L (2).

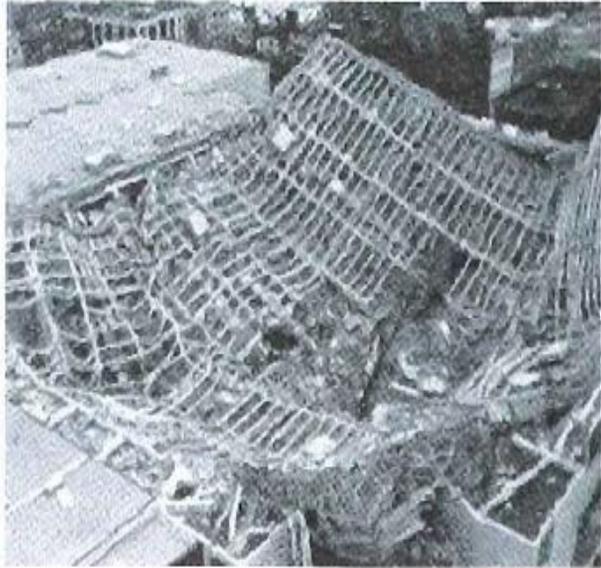
<ul style="list-style-type: none"><li>-El contrato era de un ayuntamiento que quería algo singular e impactante.</li><li>-Celosía metálica tridimensional de 50 x 100 m.</li><li>-Se montó en el suelo y se levantó con gatos.</li><li>-El diseño de los nudos, no se correspondía con el modelo numérico.</li><li>-La geometría final no era la del modelo.</li><li>-Se construyó en 1974 y colapsó en 1978, cuatro años después.</li><li>-Colapsó tras una fuerte nevada.</li><li>-La causa principal fue el pandeo local de una barra que dio lugar al global de la estructura.</li></ul>
<p>Figura 2. Colapso del Hartford Civic Center.</p>

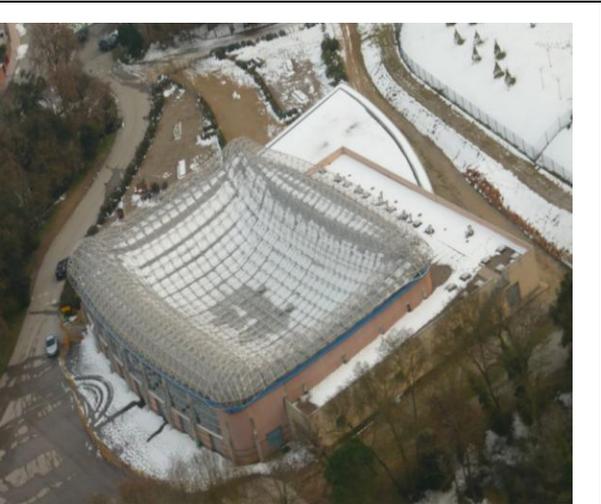
<ul style="list-style-type: none"><li>-El contrato era de un ayuntamiento que quería algo singular e impactante.</li><li>-Celosía metálica tridimensional abovedada de 30x50 m.</li><li>-Se montó en el suelo y se levantó con grúa.</li><li>-El diseño de los nudos no se correspondía con el modelo numérico.</li><li>-La geometría final no se comprobó.</li><li>-Se construyó en el 2000 y colapsó en 2010, diez años después.</li><li>-Colapsó tras una fuerte nevada.</li><li>-La causa principal fue el pandeo local de una barra que dio lugar al global de la estructura.</li></ul>

<p>Figura 3. Colapso del Polideportivo en la provincia de Gerona.</p>

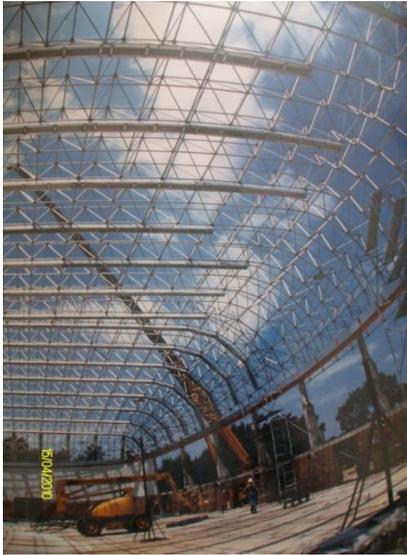
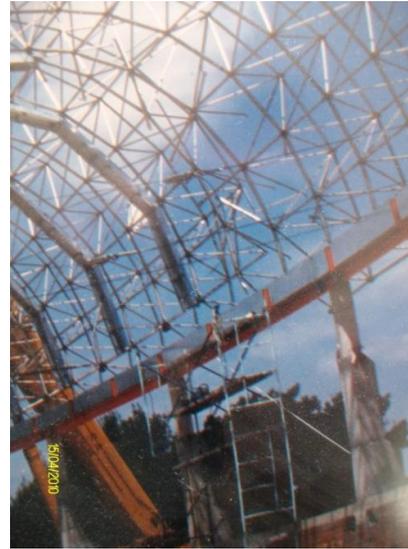
Figura 5. La estructura se montaba sobre el terreno y se levantó a su posición definitiva con grúa.

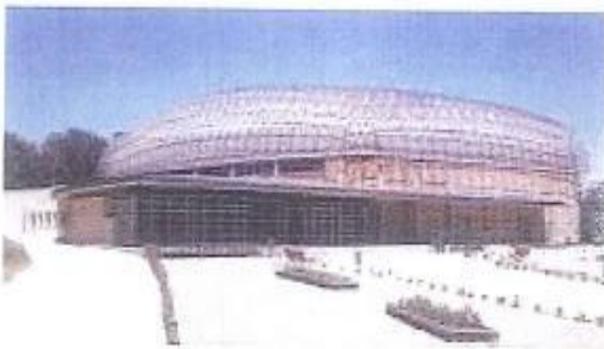
Figura 6. La cubierta en una nevada de principios de siglo (2001).

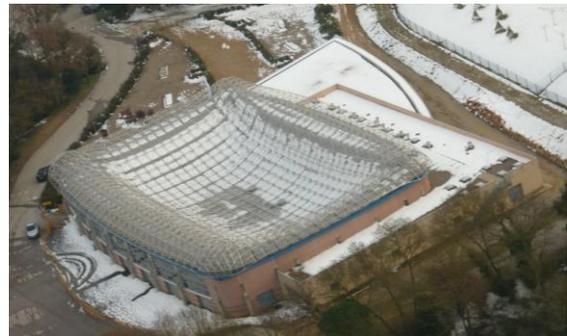
En marzo de 2010 tras una fuerte nevada (la mayor de los últimos quince años) con algo de viento se produjo el hundimiento al mediodía (15 horas) cuando no estaba en uso.

Figura 7. La cubierta tras la nevada de marzo (2010).

- En ambos casos el resultado final, fue una nueva cubierta, también singular. En el Hartford con una ampliación de las gradas y mayor luz, y en la provincia de Gerona con una nueva cubierta de madera laminada encolada.

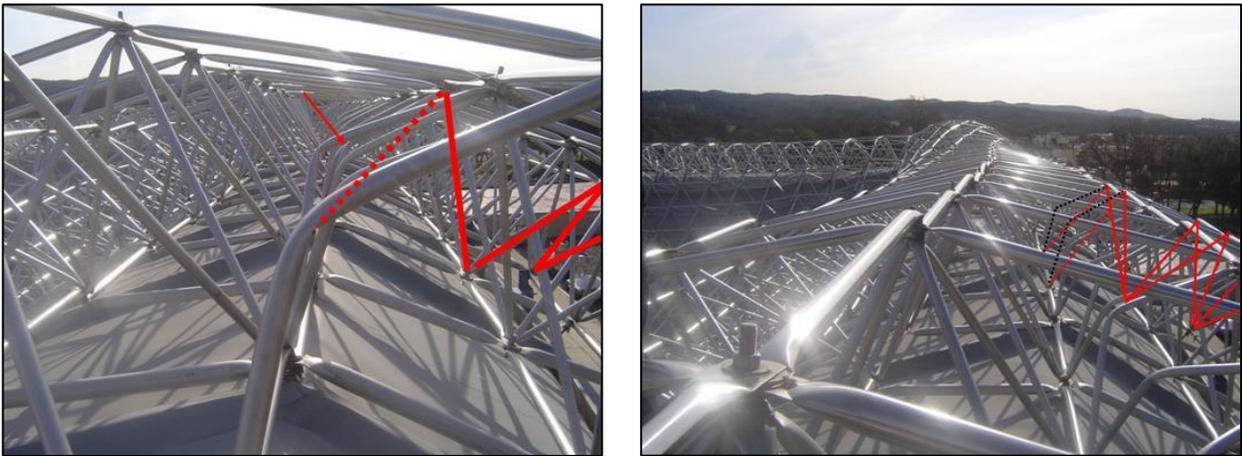
Análisis de la inestabilidad de las barras diagonales de  $\varnothing 38 \times 1,5$  mm.

La carga de pandeo es de 16,9 KN, coincidente con el ensayo de la barra en laboratorio cogida por sus extremos. La situación en obra es algo más desfavorable ya que el nudo no es una articulación perfecta.

En el modelo realizado se aprecia que la bóveda rebajada funciona toda en su conjunto comprimida siguiendo la “teoría de la membrana” y se comporta bien hasta llegar al perímetro donde está acarpanelada. Ese cambio de curvatura de la bóveda hace trabajar de forma singular a las barras diagonales, que con una carga de nieve de menos de  $40 \text{ kg/m}^2$  (20 cm de altura de nieve) alcanzan niveles de carga de 16,75 KN en la 5ª alineación próximas a la carga límite de pandeo. Cualquier disfunción de una barra al llegar al nudo o incremento de carga de nieve desplazada por el viento, que produzca su fallo (pandeo) obliga a las barras adyacentes a un incremento de cargas, que en el caso que nos ocupa es del 50% (24,14 KN) que supera claramente la carga de pandeo, y se va trasladando la disfunción al resto de la alineación y al final a toda la estructura.

Figura 8. Barras diagonales pandeadas

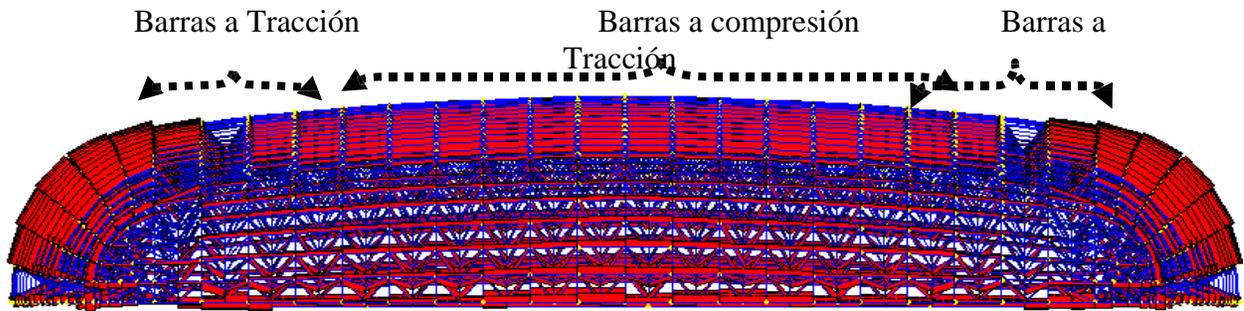
Figura 9. Situación del colapso en barras diagonales

Se observa que cualquier disfunción generada por una sola barra diagonal de la alineación, ejerce una redistribución de esfuerzos en las barras adyacentes que desencadenan un agotamiento general de las barras de la alineación y el pandeo global de la estructura. La estructura no es redundante.

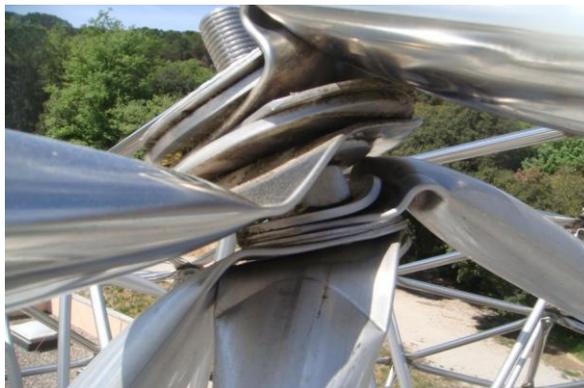
- Las acciones, que aun estando contempladas en la normativa eran importantes. En el proyecto no se consideró la probabilidad de que se acumulase la nieve de forma asimétrica como considera la normativa y como así ocurrió.
- El nudo no funciona correctamente ya que no concentra las tensiones de las barras que acceden a dicho nudo en un punto.

Figura 10. Barras de un nudo superior.

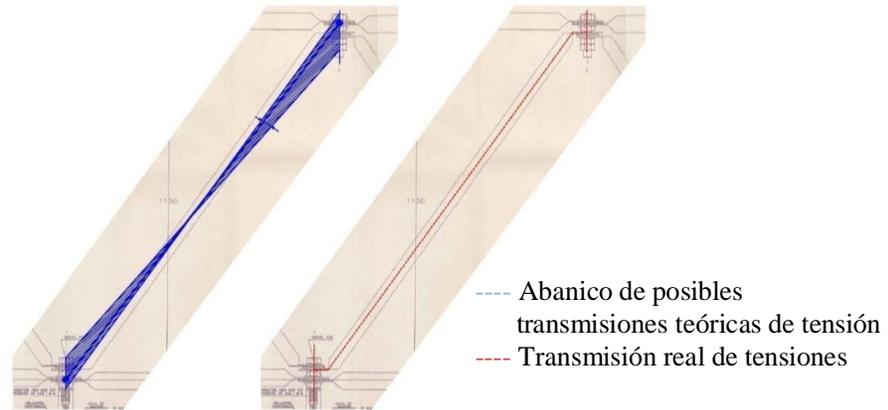
Figura 11. Transmisión de tensiones a los nudos.
