Evaluación de problemas patológicos asociados a carbonatación y sulfatos en una torre de concreto con más de 50 años de servicio

DOI: <http://dx.doi.org/10.21041/ra.v8i1.284>

Evaluation of pathological problems associated with carbonation and sulfates in a concrete tower with more than 50 years in service

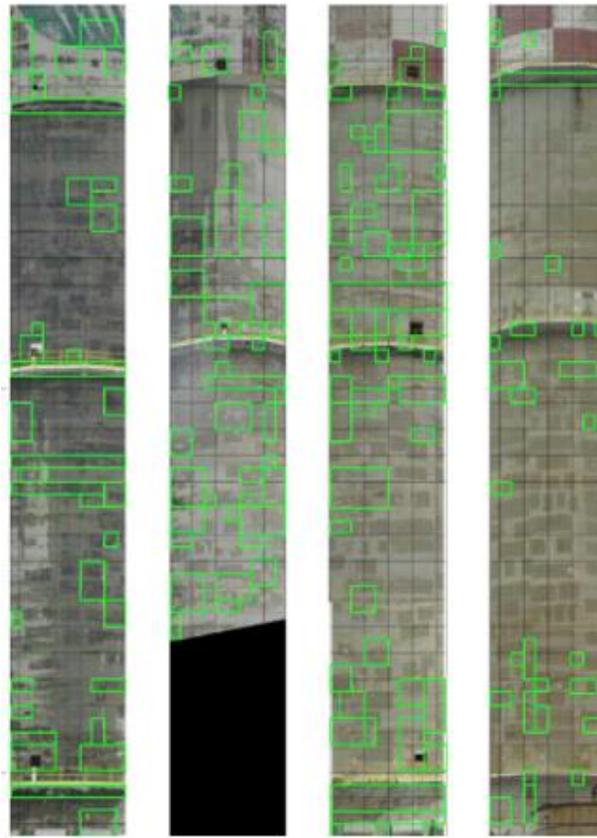
Figura 2. Mapa 2D, Inspección realizada con vehículo aéreo no tripulado donde se delimitan las zonas con mayor daño visual.

En las imágenes obtenidas con el dron, se observó que la estructura en estudio presentaba una clara evidencia de reparaciones localizadas hechas con anterioridad, ya que éstas, de no haberse realizado correctamente, pudieron acelerar los procesos de deterioro en el sistema acero-concreto (ver Figuras 3 y 4). Además, se encontraron zonas con desprendimientos de concreto, delaminaciones, acero de refuerzo expuesto y disminución de la sección de éste, así como grietas con longitud que variaba desde 0.50 m hasta 5.00 m aproximadamente, en anchos de 3 mm y mayores.

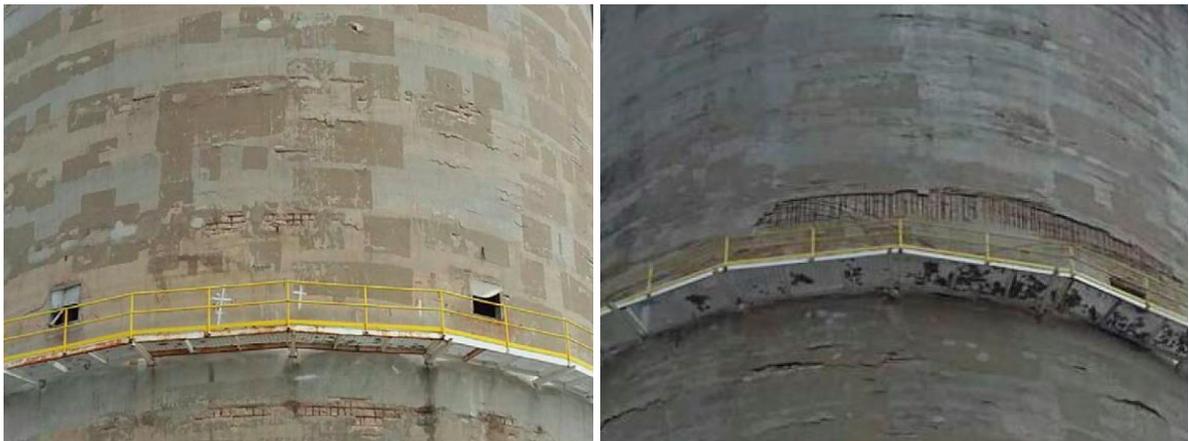
Figura 3. Se observa acero de refuerzo expuesto, corrosión, delaminación de concreto y en forma de rectángulos múltiples zonas de reparaciones localizadas realizadas con anterioridad

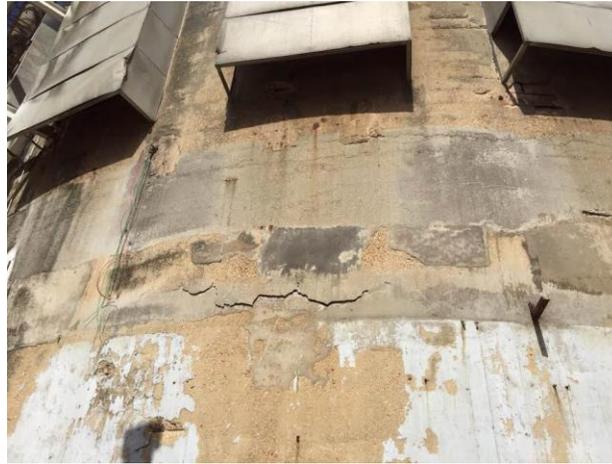
Figura 4. Detalle de reparaciones localizadas donde se observa la separación de concreto reciente y anterior, lo que ocasiona delaminación del concreto y zonas anódicas que favorecen a la formación de celdas de corrosión.

Las reparaciones localizadas realizadas con anterioridad aceleraron los daños por corrosión en las zonas adyacentes debido a la generación de celdas galvánicas.

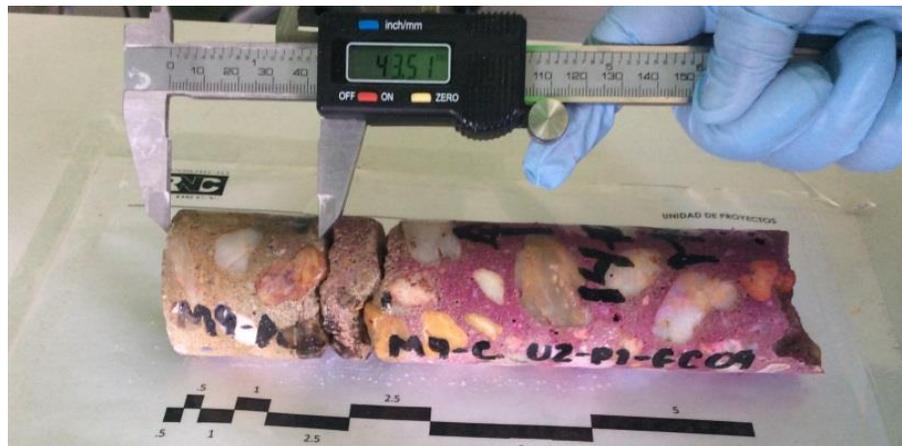
En la Figura 5, correspondiente al ensaye de carbonatación en la zona U2-P1-P04, se aprecia claramente la zona incolora después de la aplicación de la solución de fenolftaleína, lo que indica una reducción considerable del pH del concreto y que llega a la profundidad del acero de refuerzo mismos que se muestran en la Tabla 2, además en la misma Figura se observa un severo daño ocasionado por grietas paralelas a la superficie del muro.

Figura 5. Profundidad de carbonatación en la zona U2-P1-P04, donde se observa una profundidad de daño considerable y grietas paralelas a la superficie.

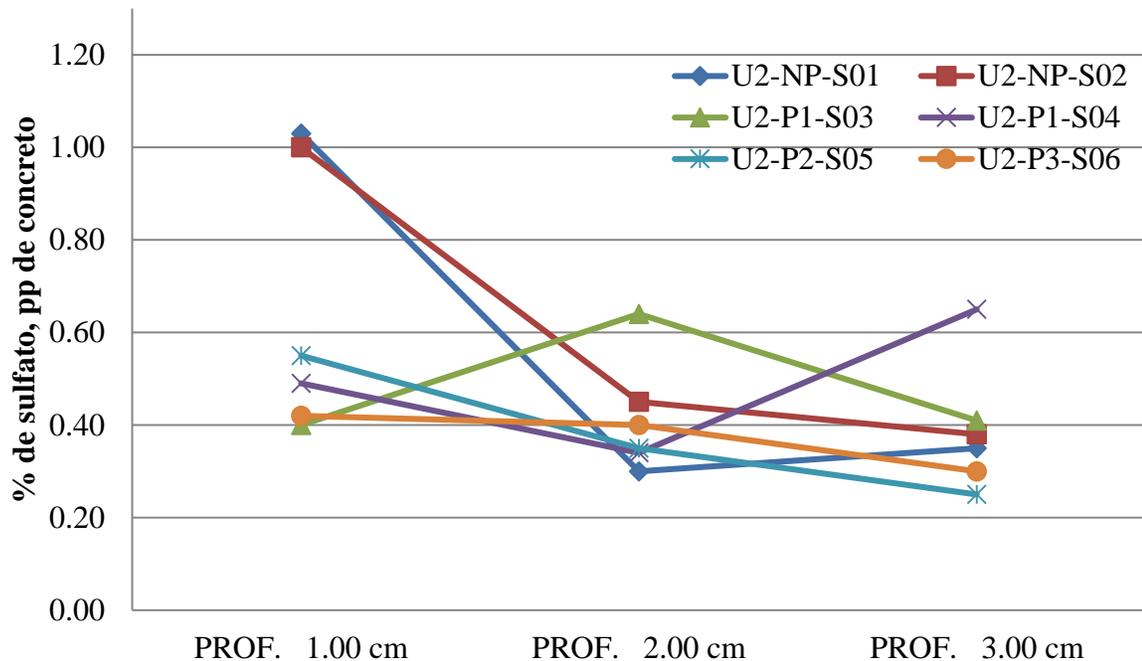
En la Figura 6 se ilustran los resultados del contenido de sulfatos, se aprecia que los valores encontrados desde la superficie varían de 0.25 hasta 1.0% pp del contenido de concreto y a los 3 cm de profundidad se encuentran concentraciones de 0.50 hasta 0.80% pp del contenido de concreto, estos resultados se consideran muy elevados, ya que el umbral limite es 0.40% pp del

contenido de concreto. El agua de mar, los gases de las zonas industriales y particularmente el agua que se emplea en las torres de enfriamiento adyacentes, son fuentes con contenidos elevados de sulfatos. Las dos consecuencias del ataque por sulfatos en los componentes del concreto mejor conocidas son la formación de etringita y yeso.

Figura 6. Resultados de concentración de sulfatos, donde se observa que todas las zonas de ensaye están dañadas por sulfatos, debido que se rebasa el umbral límite establecido en 0.40 % pp de concreto.

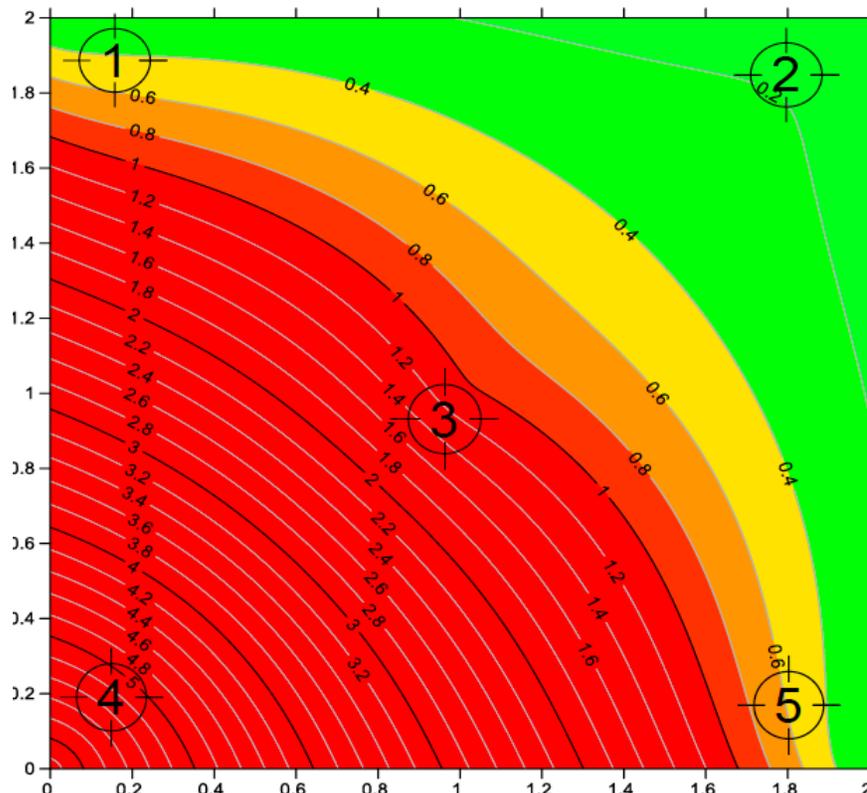
De acuerdo con la Tabla 2, fue más recurrente encontrar valores de velocidad de corrosión moderada a muy elevada en la mayoría de los casos con valores cercanos a $5 \mu\text{A}/\text{cm}^2$ como se aprecia en la Figura 7.

Figura 7. Zona de estudio U2-P1-P04, donde se observan isovalores de velocidad de corrosión, muy elevada.

Los valores de corrosión muy elevados pueden ser originados por las reparaciones localizadas, realizadas con materiales no compactados que han provocado grietas y delaminaciones entre concreto reciente y el preexistente, desafortunadamente en estructuras reales este efecto en la interfaz acero-concreto es muy común, como resultado del efecto “Top-bar”, el cual es una disminución de adherencia del acero de refuerzo en función del recubrimiento, esto en concretos con espesores considerables y compactaciones inadecuadas (P.R. Jeanty et al, 1988; A. Castel, 2006); o también se puede explicar como el resultado de la corrosión ocasionada por corrientes galvánicas dentro de una macrocelda, debido a la conexión eléctrica de barras de acero expuestas en diferentes entornos electroquímicos, es decir, acero pasivo en zonas de reciente reparación y acero activo en zonas carbonatadas (J. Gulikers y M. Raupach, 2006; J. Warkus y M. Raupach, 2006), que conduce a altas corrientes galvánicas y consecuentemente altos niveles de corrosión de acuerdo con la recomendación de RILEM (A. Nasser et al, 2010)
