Avaliação de problemas patológicos associadas à carbonatação e sulfatos em uma torre de concreto com mais de 50 anos de serviço

Evaluation of pathologies associated with carbonation and sulphates in a concrete tower with more than 50 years of service

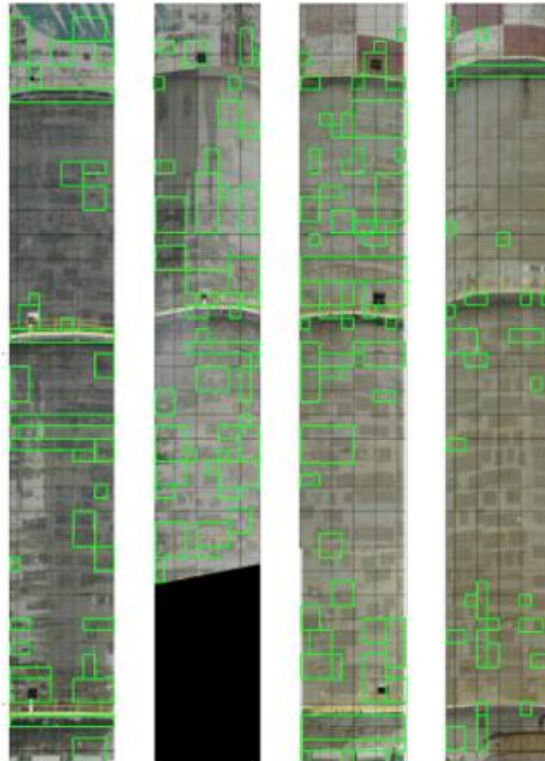
Figura 2. Mapa 2D, Inspeção realizada com veículo aéreo não tripulado (drone) onde se delimitam as zonas com maior dano visual.

Nas imagens obtidas com o drone, observou-se que a estrutura em estudo apresentava uma evidência clara de reparos localizados feitos anteriormente, uma vez que não foram feitos corretamente, acabaram por acelerar os processos de deterioração no sistema aço/concreto (ver Fig. 3 e 4). Além disso, foram encontradas áreas com desprendimentos de concreto, delaminações, armadura exposta com diminuição da seção transversal, bem como fissuras com comprimento variando de 0,50 m a aproximadamente 5,00 m, com aberturas de 3 mm e maiores.

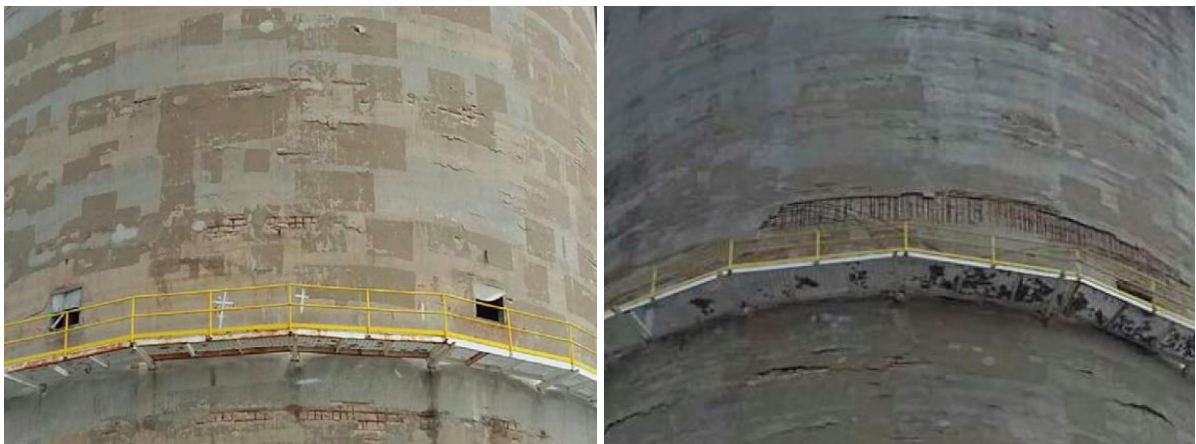
Figura 3. Observam-se armaduras expostas, corrosão, delaminações de concreto em forma de retângulos; Zonas de reparo localizadas realizadas anteriormente.

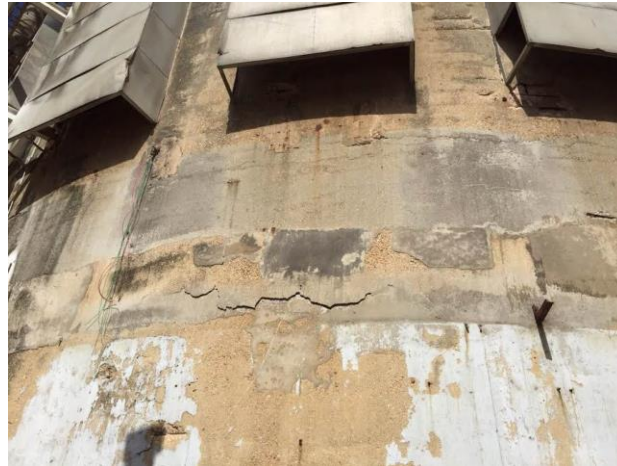
Figura 4. Detalhe de reparos localizados onde se observa a separação do concreto recente do anterior, o que provoca a delaminação das zonas de concreto de carácter anódico, que geram células de corrosão.

Reparos localizados feitos anteriormente aceleraram os danos por corrosão em áreas adjacentes devido à geração de células galvânicas.

Após a inspeção, recomenda-se realizar imediatamente os trabalhos de reparação, reabilitação e reforço descritos abaixo, através de um projeto executivo, que incluirá maiores detalhes. Para aumentar a vida útil residual da estrutura, é importante que os serviços sejam realizados em toda a torre, para evitar a formação de zonas vulneráveis a efeitos galvânicos.

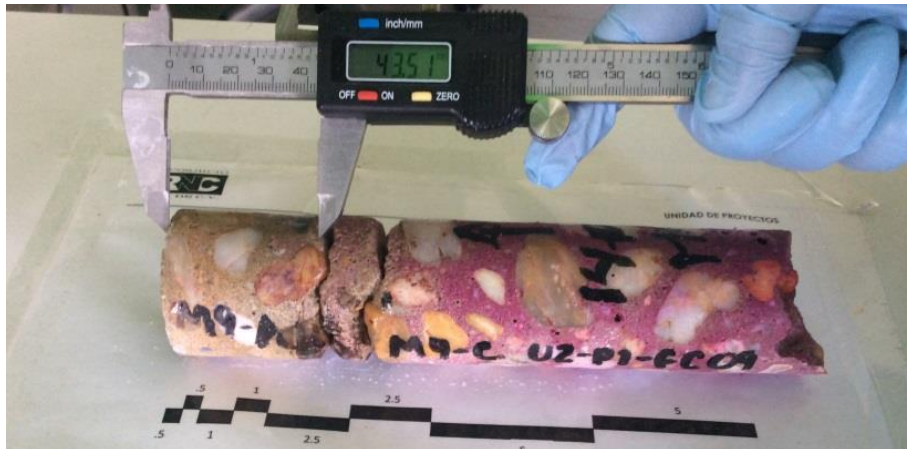
Na Fig. 5, correspondente ao teste de carbonatação na zona U2-P1-P04, a zona incolor é claramente visível após a aplicação da solução de fenolftaleína, o que indica uma redução considerável do pH do concreto e que atinge a profundidade da armadura do mesmo modo que mostrado na Tabela 2, além disso, na mesma Figura, observa-se dano severo causado por fissuras paralelas à superfície da parede.

Figura 5. Profundidade de carbonatação na zona U2-P1-P04, onde são observadas profundidades consideráveis de dano e fissuras paralelas à superfície.

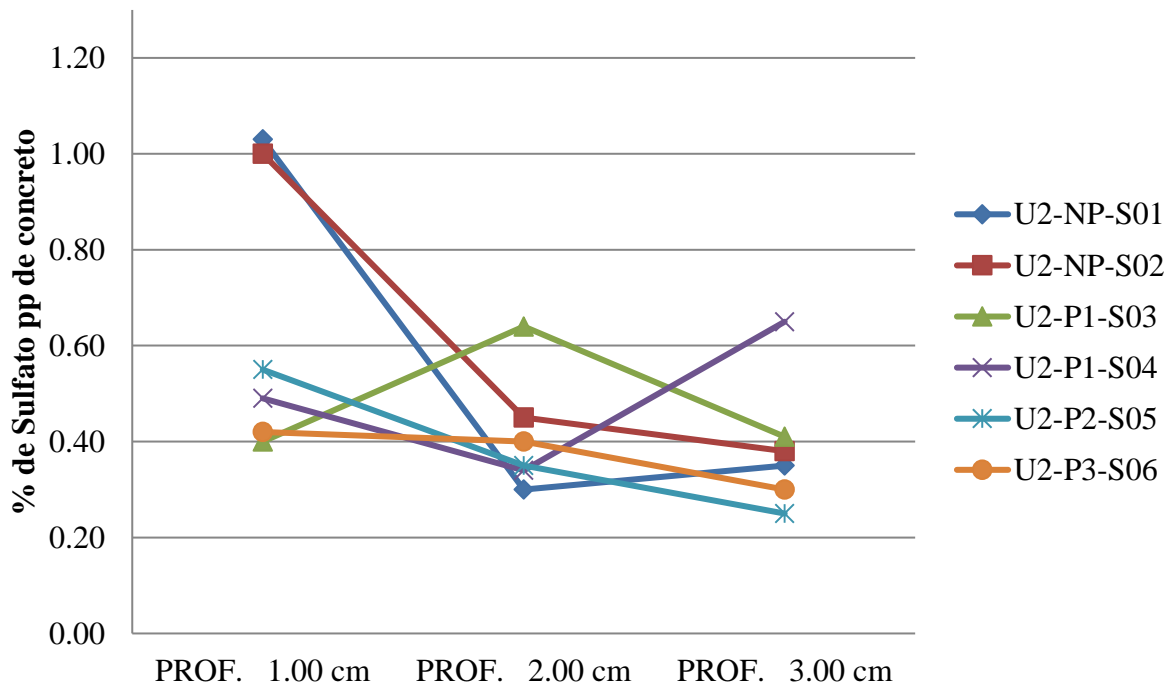
Na Fig. 6 estão ilustrados os resultados do teor de sulfato, onde se observa que os valores encontrados a partir da superfície variam de 0,25 a 1,0% pp de concreto e a 3 cm de profundidade existem concentrações de 0,50 a 0,80% pp do conteúdo de concreto, esses resultados são considerados muito altos, uma vez que o limite é de 0,40% pp do conteúdo de concreto. A água do mar, os gases das áreas industriais e, em particular, a água utilizada nas torres de resfriamento adjacentes são fontes com alto teor de sulfato. As duas consequências do ataque de sulfato nos componentes de concreto mais conhecidos são a formação de etringita e gesso.

Figura 6. Resultados da concentração de sulfatos, onde se observa que todas as áreas de teste são danificadas por sulfatos, devido ao excesso de sulfatos cujo limite deveria ser de 0,40% pp de concreto.

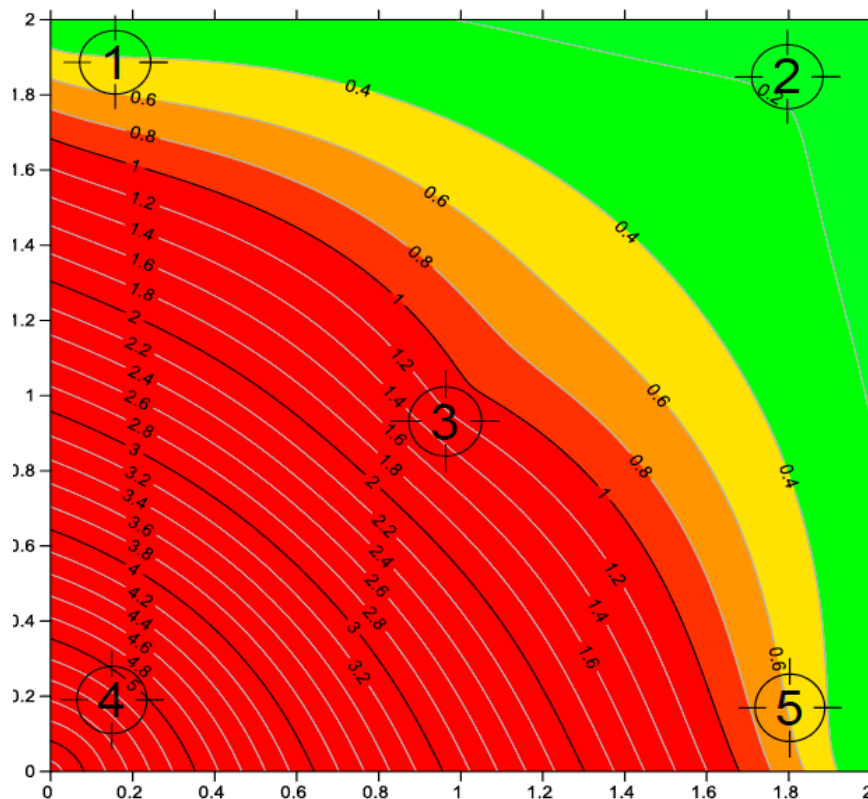
De acordo com a Tabela 2, foi mais frequente encontrar valores de velocidade de corrosão moderada a muito alta na maioria dos casos, com valores próximos de até $5 \mu\text{A}/\text{cm}^2$, como mostrado na Figura 7.

Figura 7. Zona de estudo U2-P1-P04, onde se observam isovalores de velocidade de corrosão muito elevados.

Valores de corrosão muito elevados podem ser causados por reparos localizados errôneos, feitos com materiais e procedimentos inadequados que causaram fissuras e delaminações entre o concreto recente e o pré-existente. Infelizmente, em estruturas reais, esse efeito na interface aço-concreto é muito comum, como resultado do efeito "Top-bar", que é uma diminuição na aderência da armadura em função do cobrimento, isto em concreto com espessuras consideráveis e compactação inadequada (PR Jeanty et al, 1988, A. Castel, 2006); ou também pode ser explicado como resultado da corrosão causada por correntes galvânicas dentro de uma macrocélula, devido à conexão elétrica de barras de aço expostas em diferentes ambientes eletroquímicos, isto é, aço passivo em áreas de recente reparo e aço ativo em zonas carbonatadas (J. Gulikers e M. Raupach, 2006, J. Warkus e M.

Devido aos altos resultados da taxa de corrosão, é possível que existam áreas da torre onde a seção do aço diminuiu consideravelmente; em locais com uma diminuição do diâmetro nominal original em mais de 10%, a armadura da estrutura deve ser substituída por barras de aço do diâmetro original e a mesma resistência ao escoamento (f_y), em conformidade com a norma NMX-B-457. - CANACERO-2013 (2013). A sequência e a geometria do reparo devem estar em conformidade com o manual da red Rehabilitar (Helene, 2003).
