Inspeção no palacio de la luz – Montevideo: uma visão de durabilidade

M. H. F. Medeiros¹, D. E. Giordano², E. Pereira¹, A. Vignolo³, R. Galeano³, P. Helene⁴

Palavra-Chave: inspeção; diagnóstico; concreto armado; corrosão.

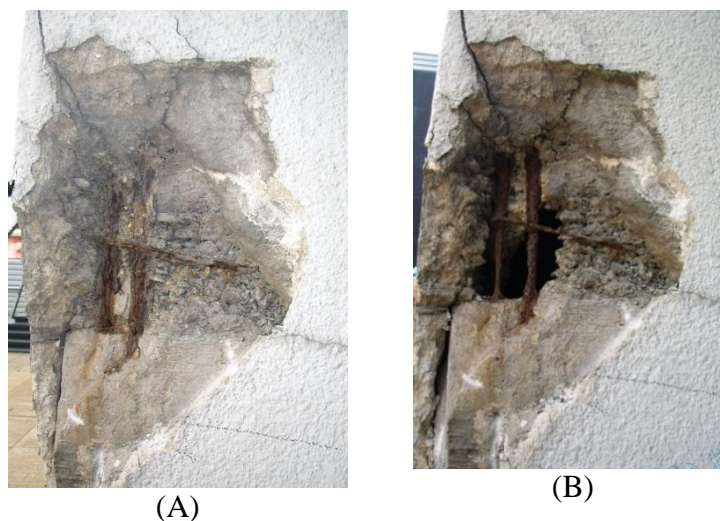
Figura 9. Detalhe da limpeza para medir perda de seção transversal: (A) antes da limpeza; (B) após a limpeza.

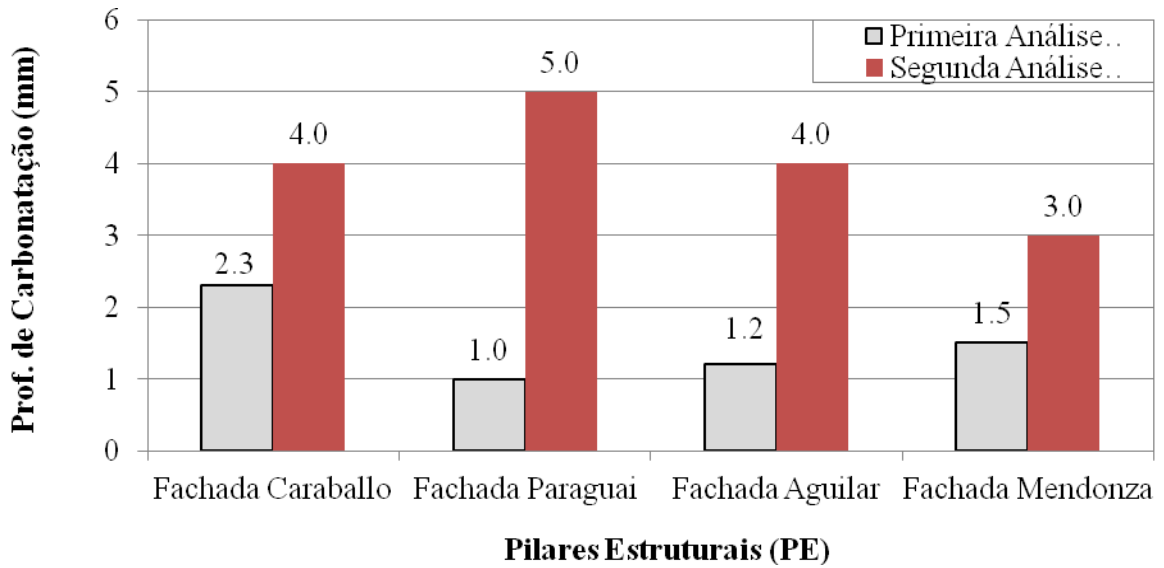
Figura 10. Comparação de resultados de carbonatação da inspeção de 2004 com a de 2009 para os pilares estruturais (PE).

As Figuras 10 e 11 apresentam os resultados de profundidade de carbonatação obtidos na inspeção realizada em 2004 e em 2009, cujos dados se referem aos mesmos pontos amostrados em cada inspeção realizada. Com esta conduta foi possível montar uma comparação do estado dos pilares estruturais e dos decorativos nos dois momentos de inspeção. Comparando as Figuras 10 e 11 é fácil notar que os valores de profundidade de carbonatação são maiores nos pilares decorativos do que nos estruturais, indicando que a qualidade do concreto é diferente em ambos os casos.

Os dados das Figuras 10 e 11 indicam que houve uma evolução considerável da carbonatação no intervalo de pouco mais de 4 anos entre os dois momentos de inspeção. Isto de certa forma contradiz o que se conhece da literatura, que consiste na tendência de redução da velocidade de carbonatação com o passar do tempo, relacionada com o fato de que o processo de carbonatação tende a reduzir a porosidade do concreto carbonatado, ou seja, a camada carbonatada de uma peça de concreto tende a dificultar o acesso de mais dióxido de carbono as camadas não carbonatadas mais internas. Isso leva a redução da velocidade de carbonatação ao longo do tempo, como preconizado pelo modelo clássico $x_{CO_2} = k_{CO_2} \cdot \sqrt{t}$, (TUUTTI, 1982). O efeito da redução da porosidade do concreto causado pelo processo de carbonatação foi confirmada nos ensaios de Medeiros & Helene (2001) (Medeiros, 2001).

O fato é que a profundidade de carbonatação encontrada em 2009 é, na grande maioria dos casos, mais do que o dobro da encontrada na inspeção de 2004 indicando a elevação da velocidade de avanço da frente de carbonatação do concreto da estrutura. Esse é um dos fatos que evidencia a importância da tomada de decisão no sentido de intervir nesta estrutura o quanto antes para desacelerar a agressão provocada pelo dióxido de carbono da atmosfera local, agravado pela presença de chuva ácida e outros contaminantes atmosféricos.

Apesar de tudo, é importante reconhecer que os valores de profundidade de carbonatação encontrados são muito baixos considerando que se trata de uma estrutura com mais de 50 anos em serviço. As regiões onde existiam armaduras em estado de corrosão ativa coincidiam com regiões de concreto mal adensado formando ninhos de concretagem, estando este concreto

carbonatado. Ou seja, falhas relacionadas com deficiências localizadas de execução dos pilares de concreto armado.

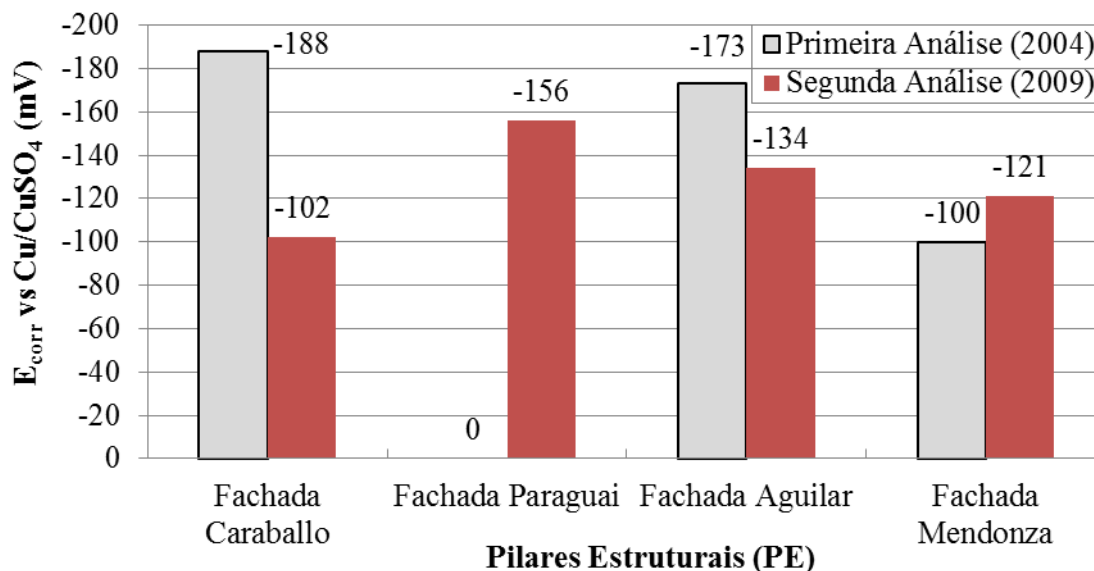
Figura 12. Potencial de corrosão da inspeção de 2004 com a de 2008/2009 para os pilares estruturais (PE).

Os resultados apresentados nas Figuras 12 e 13 indicam com 95% de confiança que as armaduras dos pilares decorativos se encontram em estado ativo de corrosão, enquanto que nos pilares estruturais a probabilidade de corrosão ativa é de apenas 5%.

Esta é uma constatação importante que indica que os pilares de sustentação da estrutura (estruturais) ainda estão em boas condições em termos de durabilidade e os locais em estado de corrosão ativa estão isolados nos elementos não estruturais.

Além disso, as Figuras 12 e 13 foram idealizadas para estudar a mudança do estado termodinâmico de corrosão nas duas inspeções. Contudo, os resultados indicam que não houve mudança significativa na condição de 2004 para 2009, ou seja, quem era classificado como corrosão passiva continuou da mesma forma em 2009.

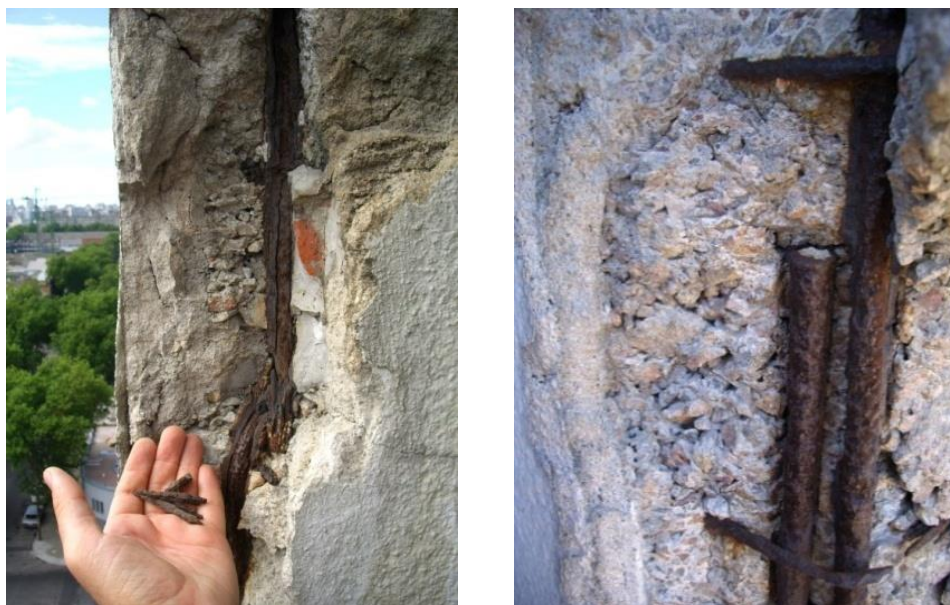
Porém, pode-se dizer que, apesar do grande problema de corrosão avançada e deslocamentos do cobrimento concentrar-se nos pilares decorativos, é importante ressaltar que é de extrema importância a tomada de decisão imediata, já que este tipo de ocorrência coloca o usuário em risco e afeta a estética do Palacio de La Luz.

Mas a avaliação cuidadosa da edificação levou a concluir que os locais de incidência de corrosão de armaduras estavam concentrados em regiões de concreto de alta porosidade e com alto nível de carbonatação (ver Figura 14). Isto significa que o mecanismo de despassivação é a carbonatação facilitada por falha de execução (adensamento insuficiente) da estrutura de concreto armado.

Figura 14. Pilares decorativos com corrosão acentuada em área com concreto de alta porosidade.
