Enseñanzas de casos de inspección en sótanos

O. Troconis de Rincón¹, M. Sánchez¹, V. Millano¹, J. Bravo¹, S. Delgado²

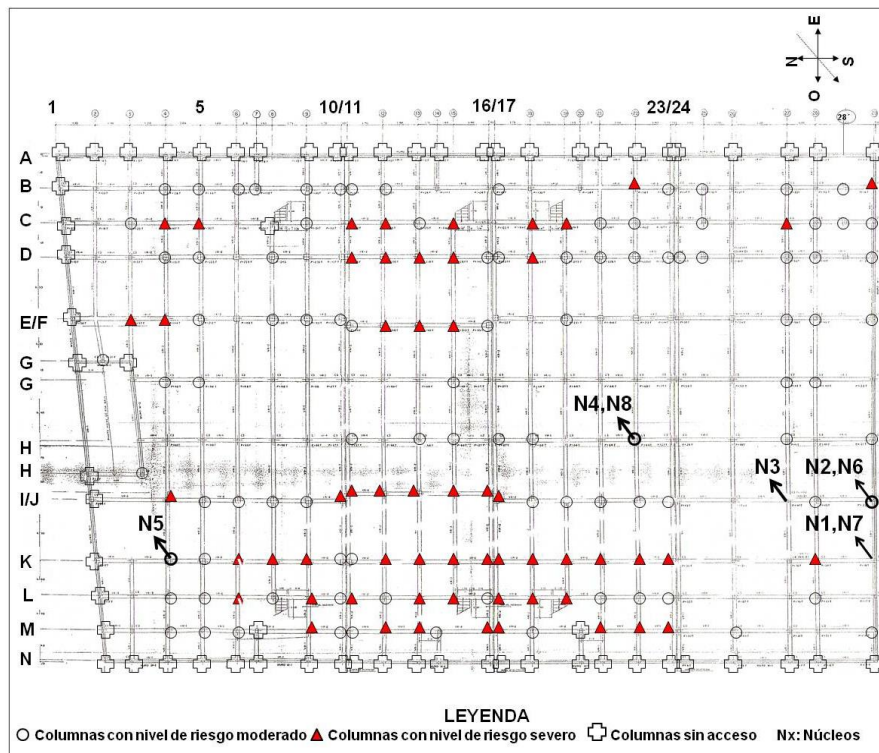
Figura 1. Plano de distribución de las columnas y localización de núcleos/testigos extraídos (N)

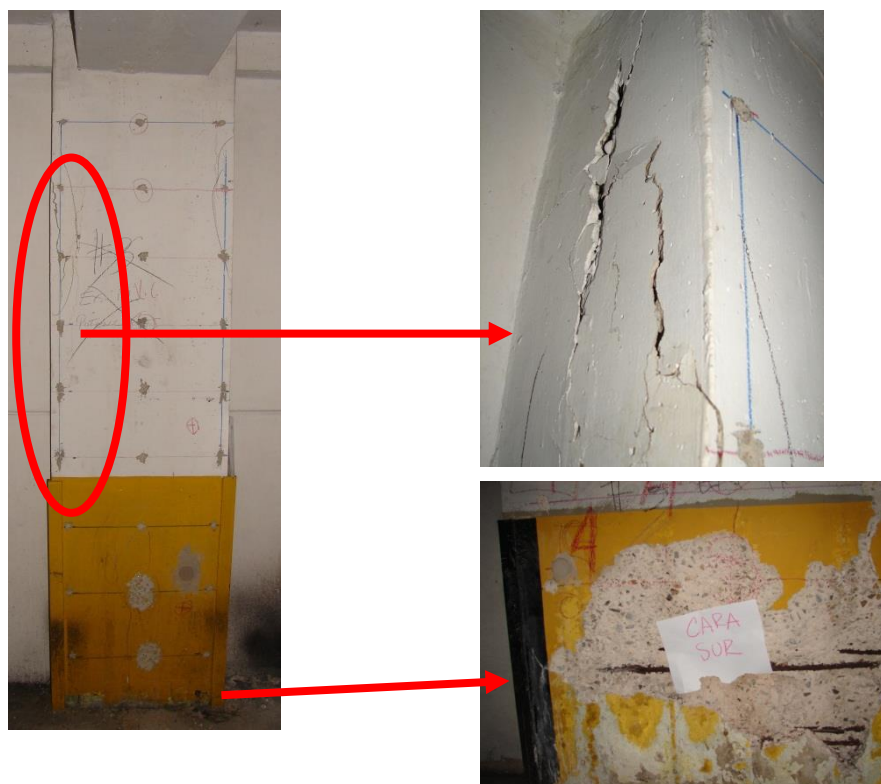
Figura. 4. Vista de una de las columnas del sótano donde se muestran grietas con delaminación del concreto y acero expuesto con productos de corrosión negros.

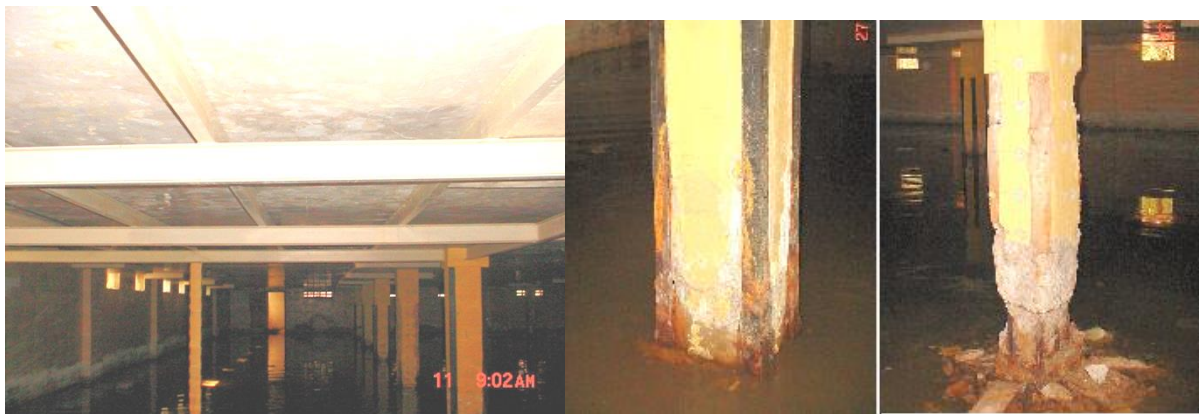
Figura 5.- Izquierda: Vista General de las Columnas en el Sótano. Nótese los perfiles de acero en las zonas inferiores de las mismas y la inundación con agua. Derecha: Vista cercana de una columna típica con perfiles de acero en las esquinas y luego de retirarse los mismos, nótese el desprendimiento del concreto fofo y la armadura con corrosión severa.
