Revisión tratadística de las proporciones empleadas en la construcción de la estructura de la iglesia de San Juan bautista en Tiripetío, Michoacán, México. Comentarios a los resultados del análisis estructural a botareles de contrafuertes y su restauración.

J. A. Bedolla Arroyo¹, W. Martínez Molina², E. M. Alonso Guzmán^{1,2}, J. L. Briansó Penalva³

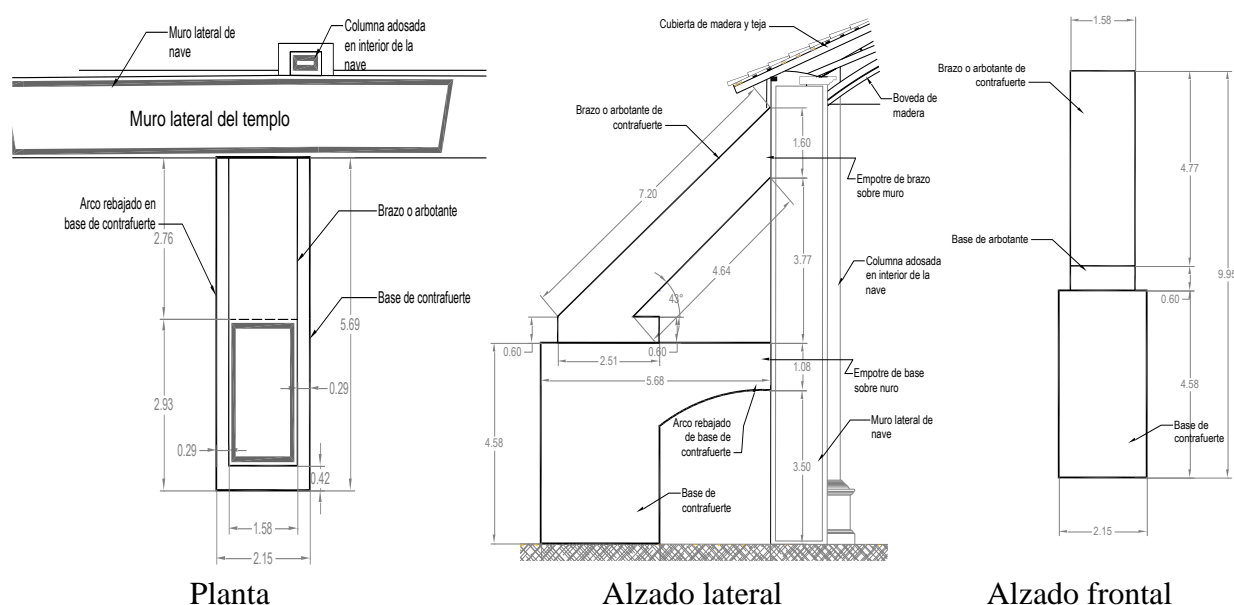
El diseño de los contrafuertes se puede considerar como austero; están compuestos por dos cuerpos de fábrica sencilla, un cuerpo inferior compuesto de un macizo rectangular de secciones 2.15 m de ancho por 2.51 m de largo y una altura de 4.60 m, el cual se conecta con la estructura de los muros por medio de un arco rebajado de 2.75 m de longitud. El segundo cuerpo corresponde al brazo de secciones 1.60 m de ancho con un peralte de 1.20 m y un largo de 7.20 m, medida superior, que se encuentra de manera diagonal apoyado sobre un macizo en la parte inferior y sobre el muro en la parte superior, Figura 3.

Figura 3. Levantamiento arquitectónico del diseño actual de los contrafuertes de la estructura del Templo de Tiripetío, Michoacán, México.

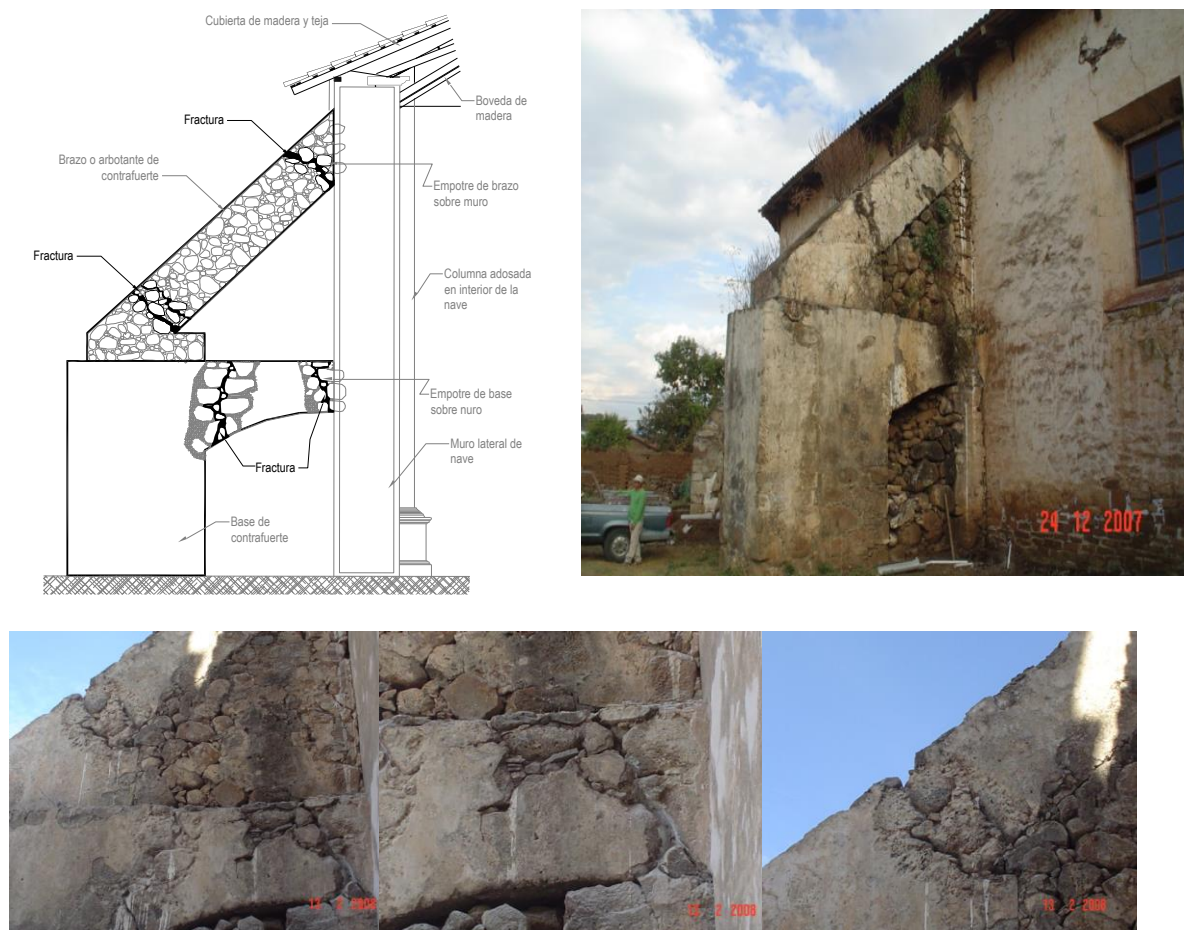
Los deterioros que se presentaban en estos cinco elementos consistían en fracturas en el área de cortante crítico de ambos elementos, Figura 4, todos en la misma posición, por lo que su intervención resultaba imperante en las acciones de intervención. No se conocen las causas ni fechas en las que se presentaron estos deterioros y en la memoria de la comunidad no tienen referencias de en qué tiempo se suscitó este deterioro.

Figura 4. Levantamiento de daños y deterioros de los contrafuertes de la estructura del templo de Tiripetío, Michoacán, México.

La conclusión para el caso de la falla por fractura en los puntos de cortante crítico de los contrafuertes, se estima, no es debido ni a un mal diseño, ni a una mala aplicación de los conocimientos vertidos en los tratados antiguos; más bien se deben, primordialmente, a la deficiencia de un criterio de selección en los materiales a utilizar en la construcción; esto debido seguramente a que muchas de las obras eran encargadas por los frailes, pero construidas por los lugareños indígenas, por lo cual los criterios para la selección de los materiales a utilizar en un sistema constructivo, nuevo para ellos, hacían que cometieran errores constructivos, refiriéndose a la utilización, como ya se mencionó, de rocas naturales de pequeñas dimensiones, de textura lisa y formas redondeadas, en el núcleo de los botareles y contrafuertes, así como la presencia consecuente de un gran volumen relativo de arcilla para empacar dicha mampostería natural.

Partiendo de lo anterior, la propuesta de restauración de estos elementos constructivos, se llevó a cabo empleando las actividades de re-mamposteo, en botareles y contrafuertes, sustituyendo la mampostería de pequeñas dimensiones, lisa y redondeada, por otra- basáltica, sana- de mayor dimensión, textura rugosa y forma irregular, así como reduciendo los espesores de juntas, utilizando para ello mortero de cal apagada y arena andesítica natural, en proporción volumétrica 1:3 en el núcleo, así como mortero terciado de cal apagada, ceniza volcánica y arena andesítica natural, proporción 1:2:1, en volumen. Todo esto según requerimientos del Instituto Nacional de Antropología e Historia (INAH). A la fecha se ha estado monitoreando el comportamiento estructural del edificio y no se han presentado daños.

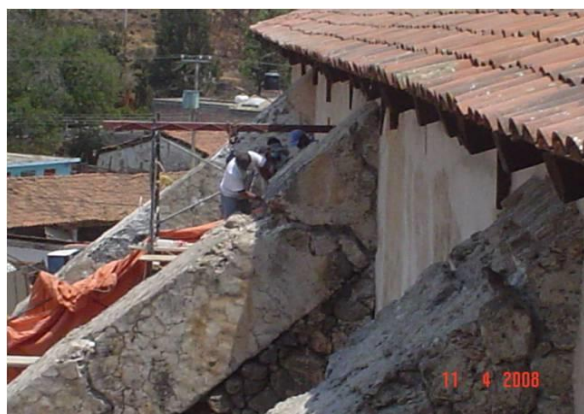
Figura 10. Contrafuertes fracturados.

Se considera que estos dos factores son, de manera primordial, los causantes de las fallas estructurales que se presentan de manera similar en cada uno de los contrafuertes.
