Evaluación de la capacidad de carga de la estructura de un muelle corroído en el Golfo de México

Load rating assessment of a corroded pier structure in the Gulf of Mexico

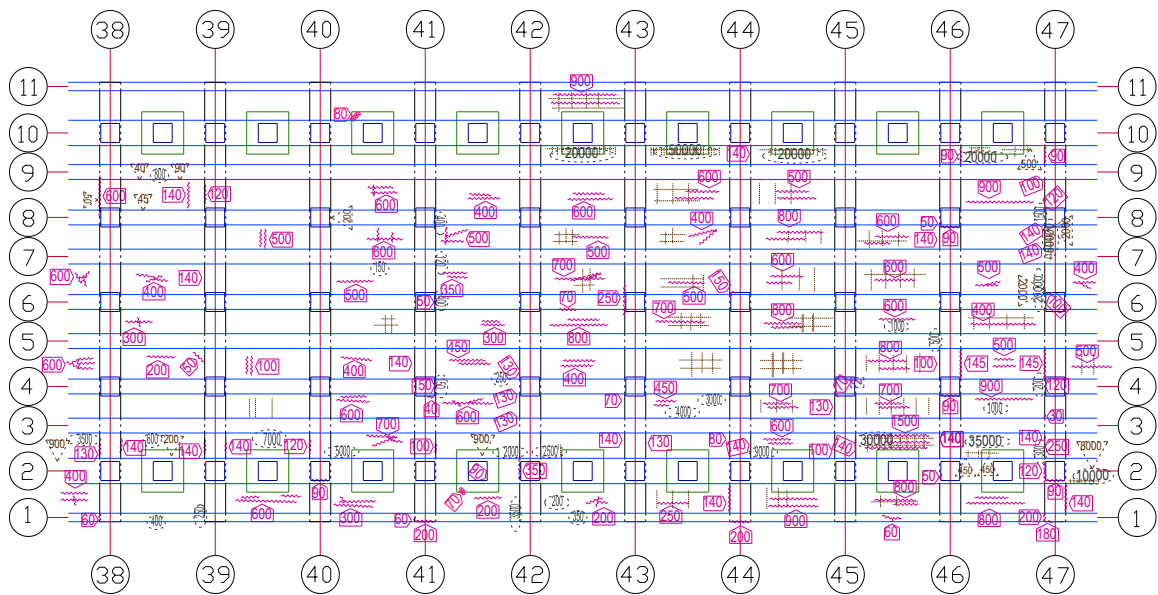
En general, el muelle presentó diferentes niveles de degradación estructural, mostrando signos de corrosión del acero principalmente evidenciadas por largas áreas de desprendimientos. Había grietas visibles en los largueros, vigas principales, y en la parte superior de la losa. Fue evidente la sobrecarga por el aplastamiento de la plataforma fija prefabricada adyacentes a los largueros. La figura 2 muestra los resultados de la inspección del daño en el muelle entre las vigas principales 38 y 47, obtenidas antes de que el muelle fuese instrumentado. Las tablas 1 y 2 muestran algunas de las patologías típicas de degradación observadas en la inspección de daños realizada al muelle.

Figura 2. Inspección de daños de vigas 38 y 47 del suelo del muelle. La sección “saludable” comprendió el área del muelle entre las vigas del suelo 38 y 40. La sección “dañada” fue definida como el área del muelle entre las vigas 45 y 47 del suelo.

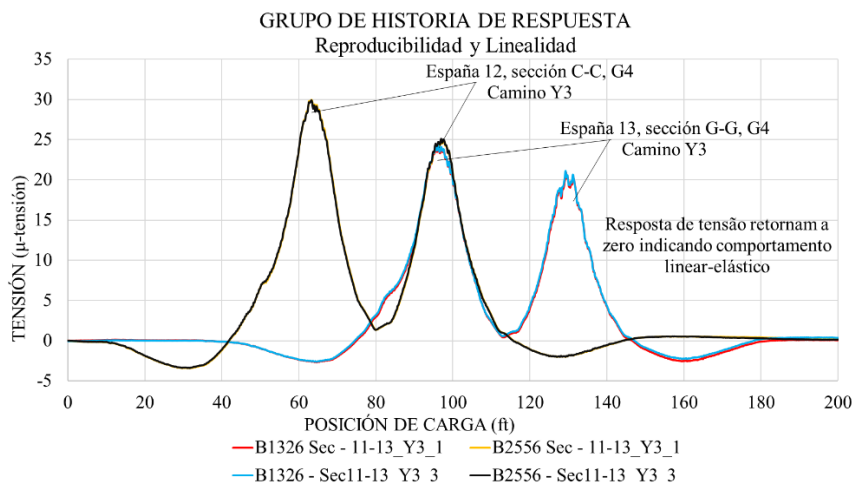
Las respuestas estructurales como función de la posición de la carga fueron registradas por el indicador de posición portátil del camión, proveyendo datos de esfuerzo en función de la posición. Los resultados de las pruebas de cruces de camiones idénticos fueron reproducibles, y todas las deformaciones parecieron ser lineales con respecto a la magnitud de la carga (posición del camión) y la vasta mayoría de respuestas regresaron a cero, indicando que la estructura actuó en un régimen lineal- elástico. Los resultados de deformación por el camión pueden ser observados en la Figura 4, en la cual se observó una reproducibilidad de las pruebas y un comportamiento lineal – elástico.

Figure 4. Reproducibilidad y comportamiento lineal – elástico de los resultados de pruebas - deformaciones.

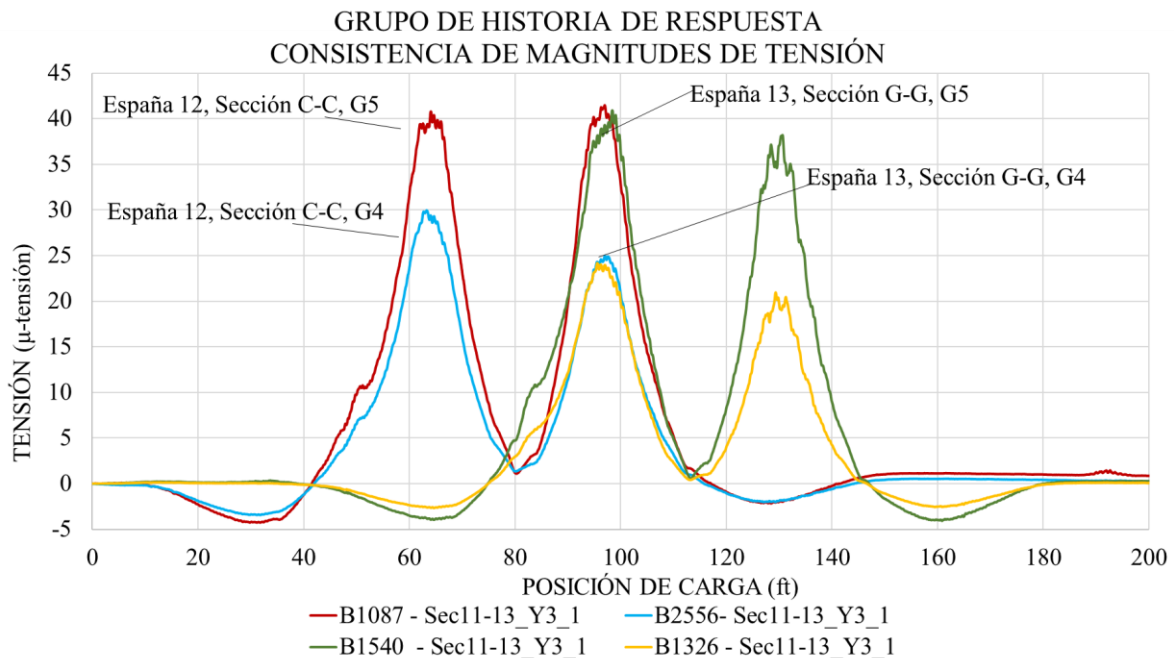
Figura 5. Magnitudes de deformación del tramo central consistentes registradas en la sección “saludable”.

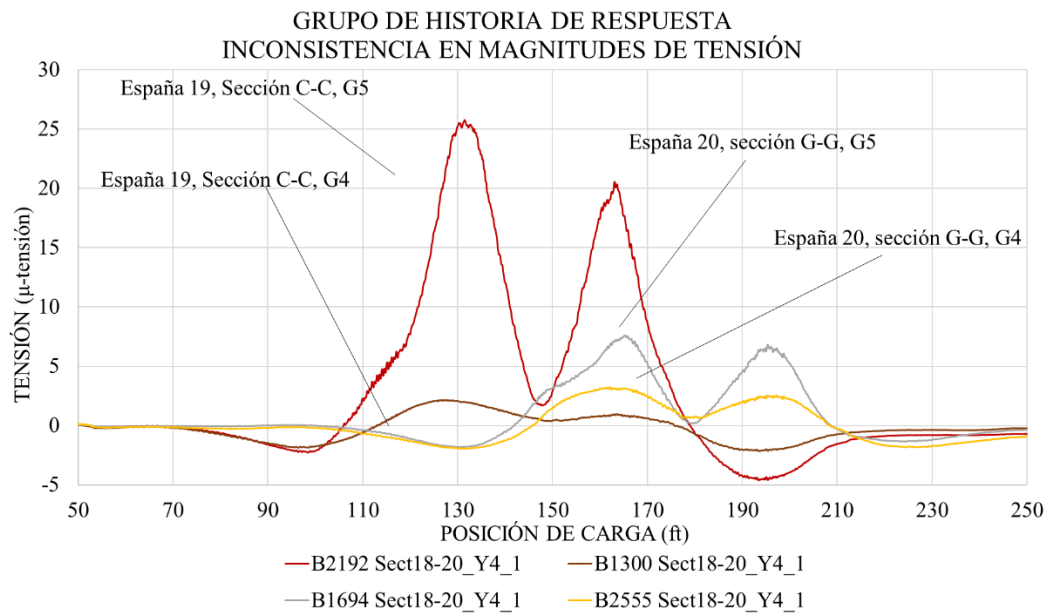
Las magnitudes de las respuestas de los sensores de deformación del tramo central en el área “dañada” fueron mucho menos consistentes que las magnitudes obtenidas de la sección “saludable”. Estas respuestas eran de esperarse debido al nivel más alto de degradación observado en la sección “dañada” en comparación con la sección “saludable” del muelle, e indica que pueden ser confirmados valores de resistencia más bajos en el modelo FE de la sección “dañada”. La Figura 5 ilustra magnitudes de deformación consistentes registrados en la sección “saludable”, y la Figura 6 ilustra los resultados inconsistentes de la sección “dañada”. Los valores máximos de deflexión de ambas secciones fueron comparados directamente. En general, hubo concordancia entre ambas regiones y frecuentemente la sección “saludable” tuvo deflexiones ligeramente mayores (porque la carga aplicada a la sección “saludable” era mayor).

Figura 6. Magnitudes de deformación en el tramo central inconsistentes en la sección “dañada”.

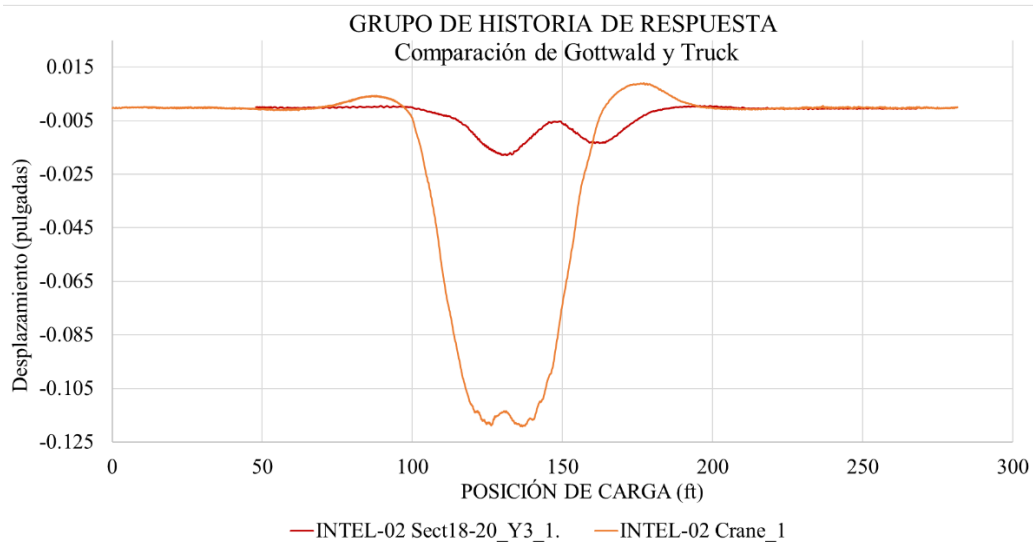
Una comparación directa de los resultados de desplazamiento y deformación fue hecha para las respuestas del camión y la grúa Gottwald. La grúa Gottwald indujo respuestas significativamente mayores en las vigas de suelo y largueros en comparación con el camión completamente cargado. Esto se puede observar en la figura 7 para los valores de desplazamiento de los largueros y en la figura 8 para los valores de deformación de los mismos. La distribución de carga lateral de esta estructura fue examinada usando la deformación del borde inferior y los valores de desplazamiento para todas las vigas para las posiciones del camión que generaron las máximas respuestas del tramo central. La distribución lateral aparente fue baja en ambas partes. Esto puede ser debido al hecho de que las partes estructurales de la Gottwald son muy largas y absorben la mayor parte de la carga, y también fue posible que la plataforma fuese flexible debido a las extremadamente largas cargas puntuales aplicadas por los camiones contenedor cargados y la grúa móvil Gottwald. Durante el proceso de prueba de cargas, se observó que las formas fijas en el lugar (SIIP) fueron aplastadas más severamente en la cara interior de los largueros principales.

Figura 7. Desplazamientos medidos de la viga secundaria producida por un camión y una grúa Gottwald.

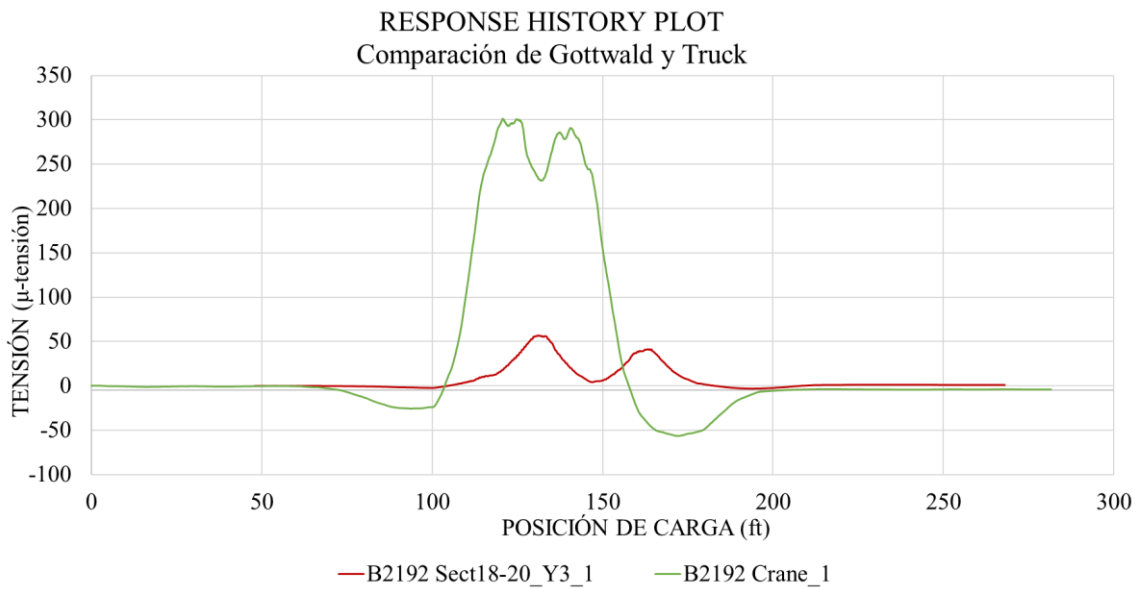
Figure 8. Deformación de larguero debido al camión y la grúa Gottwald.

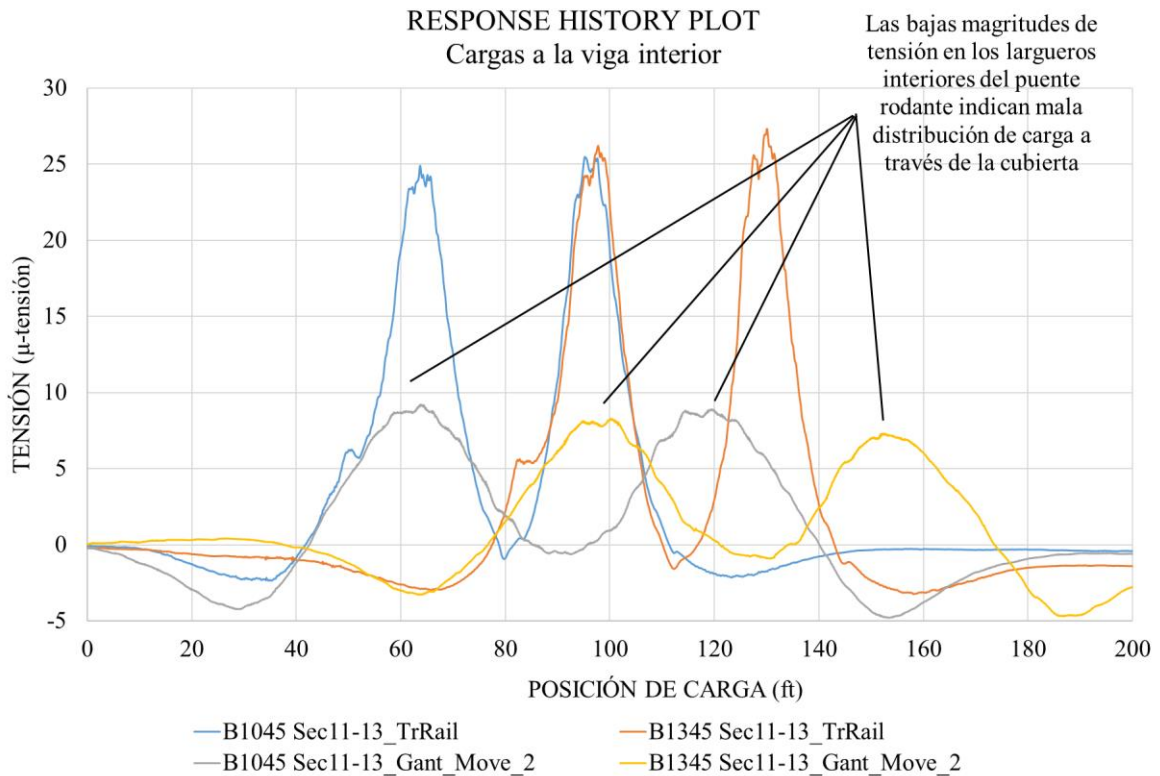
Esto puede ser debido a que los rieles para el carro de la grúa pórtico se encuentran desviados hacia la parte interior de la cara de los largueros principales y el hecho de que los estabilizadores de la grúa Gottwald principalmente ponen carga a la plataforma y los largueros inmediatamente adyacentes a las vigas principales. Esto indicó que la losa en esas ubicaciones solo transfería carga en una dirección. Parecía que la carga del camión en los largueros interiores era transferida a las vigas principales bastante bien, pero que la carga de la grúa no era transferida a los largueros principales de la manera esperada. Esto fue un factor importante en el modelo. La distribución de la carga de la grúa a los largueros interiores es ilustrada en la Figura 9.

Figure 9. Distribución de la carga de la grúa para largueros interiores.
