## Diagnóstico de danos em uma edificação do início do século XX em La Habana. Estudo de caso

## **Diagnostic of damage in a building of the early twentieth century in Havana. Case study**

The objective of this work is to diagnostic the existing deterioration in a reinforced concrete building located in Old Havana, Cuba, built in 1906. Due to the years of exploitation and lack of maintenance, the property began to show detachment of concrete and cracks in almost all structural elements. To evaluate the service life, electrical resistivity studies of the concrete were carried out, chemical tests to quantify the levels of free chloride and sulphate, corrosion potential tests, section losses of the reinforcement bars, extractions of concrete specimens and visual analysis of the present damages. The results obtained showed that although the building presents an advanced deterioration, it can be rehabilitated, and it is possible to extend its service lifetime.

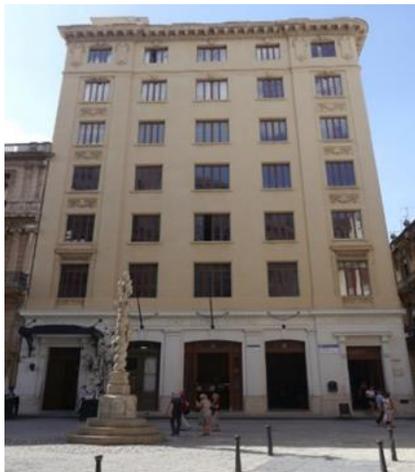
Figura 1. Propriedade estudada

A propriedade está localizada a dois quilômetros da baía de Havana e a menos de 50 m da Avenida del Puerto, em um ambiente urbano-costeiro. Desde a sua construção e até hoje teve diferentes usos, sendo o primeiro um edifício comercial para as negociações da empresa. Depois de 1960, tornou-se uma estação de correios, depois escola e, finalmente, por duas décadas, imóveis para alugar apartamentos para investidores estrangeiros. Para atender às necessidades dos tempos modernos, o sistema hidráulico foi atualizado com a instalação de uma linha de água quente em cada apartamento, nas áreas de cozinha e banheiro.

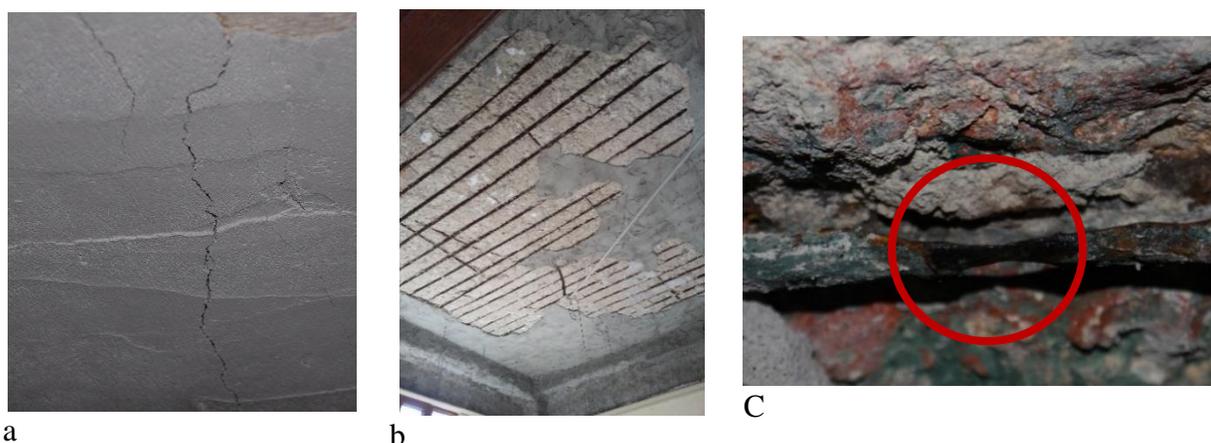
Foram identificadas lajes com perda de revestimento de concreto, aços expostos e fissuras longitudinais na direção das barras de reforço (Figura 2a). Na laje do sétimo andar, além das manifestações patológicas previamente indicadas, manchas de eflorescência e lixiviação foram detectadas devido à infiltração de água da chuva no telhado.

Nos teto de todos os apartamentos observou-se que as lajes haviam sido previamente reparadas. O material utilizado para a restauração foi uma argamassa estrutural à base de cimento. Durante a inspeção foi possível verificar que estas lajes não estavam de acordo com a espessura original novamente. Da mesma forma, nenhum tratamento anticorrosivo foi aplicado às armaduras e, como consequência, a maioria da argamassa de restauração já mostrou fissuras e destacamentos em várias áreas (Figura 2b).

Os espaços mais afetados foram cozinha e banheiro devido ao vapor gerado pelo uso de água quente. As armaduras nas lajes dessas áreas tiveram severos efeitos de corrosão atmosférica. Algumas das barras existentes foram encontradas fraturadas ou com uma perda de seção localizada muito avançada (Figura 2c), comprometendo a estabilidade estrutural do elemento devido à possível falha na flexão. A profundidade de carbonatação medida variou entre 5-6 cm, com um  $K_{CO_2}$  calculado de 5,2 mm/ano. As espessuras de revestimento (ec) foram entre 1-2 cm.

Figura 2. Manifestações patológicas identificadas nas lajes do teto. a) Fissuras longitudinais na direção das barras de aço resultantes da corrosão. b) Perda de revestimento de argamassa de reparo em grandes áreas de lajes de teto do hall. c) Corrosão localizada na armadura

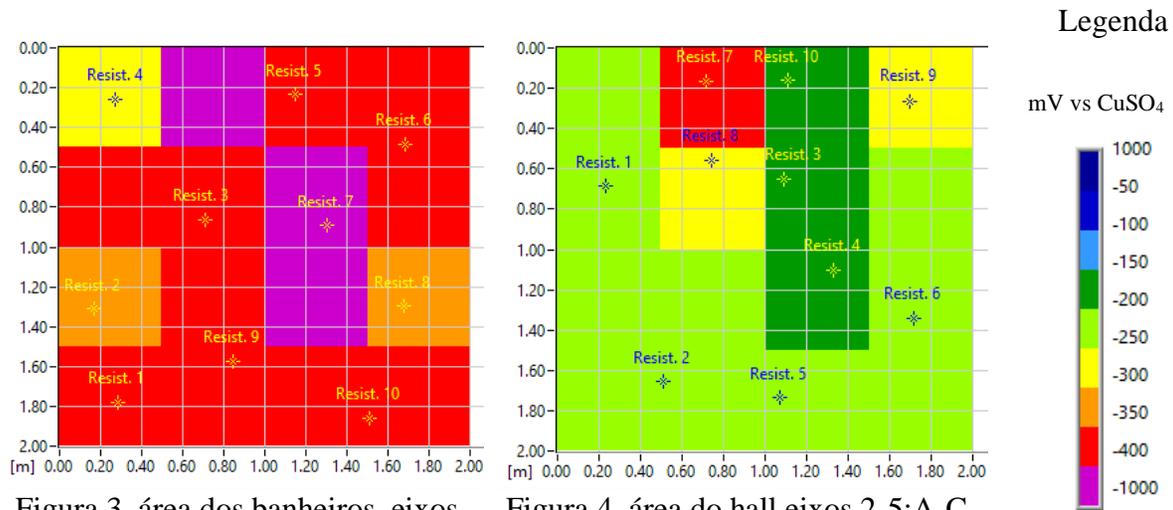
Com base nos resultados da avaliação da manifestação patológica visual, foram identificadas duas áreas com diferentes manifestações patológicas. Um localizado nos primeiros eixos destinados a hall e quartos, e outro ao fundo com banheiros e cozinhas. O uso de água quente nessas áreas aumenta a umidade do meio e produz condensação do vapor na superfície das lajes de concreto. Como consequência do aumento do teor de água na massa do concreto, os mecanismos de transporte e a mobilidade iônica entre os poros capilares são acelerados, acelerando a corrosão das armaduras de aço das lajes de concreto armado. Para avaliar o risco de corrosão das barras, foram realizadas medições de  $E_{corr}$ , mapas potenciais foram construídos e o  $\rho$  foi medido em cada zona separadamente. As Figuras 3 e 4 mostram os mapas de potenciais obtidos no terceiro andar, bem como as Figuras 5 e 6 mostram os andares de  $\rho$  correspondentes aos espaços preparados para as medidas  $E_{corr}$ .

Os resultados entre as duas técnicas demonstram que existe uma correspondência entre os valores de  $E_{corr}$  e  $\rho$ . Em áreas com uso de água quente, a difusão de oxigênio é aumentada, assim como sua disponibilidade ao andar das armaduras. Em elementos de concreto armado onde não há proteção primária devido ao avanço da carbonatação e à presença de sais de cloreto, a taxa de corrosão estabelecida ( $i_{corr}$ ) torna-se o principal parâmetro que determina o motivo da deterioração da estrutura. Nas áreas mais secas,  $E_{corr}$  mais positivas são registradas com andares de resistividade maiores que 80  $K\Omega$ -cm.

Figura 3. área dos banheiros, eixos 3-4:F-G

Figura 4. área do hall eixos 2-5:A-C

Figura 3 e Figura 4. Mapas  $E_{corr}$  na laje de concreto do terceiro andar

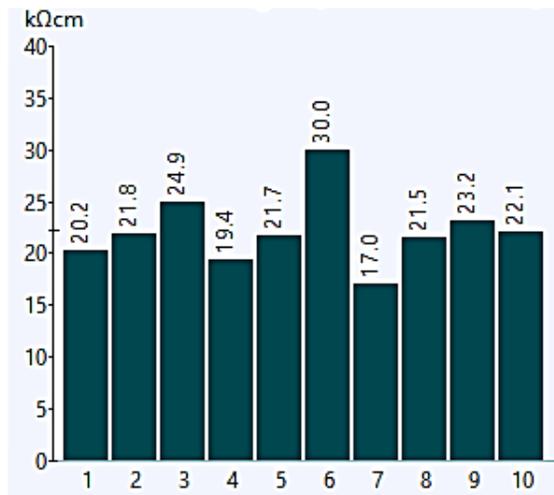
Figura 5. Área dos banheiros, eixos 3-4:F-G

Figura 5 e Figura 6. Resultados dos ensaios de resistividade nas lajes de concreto do terceiro andar

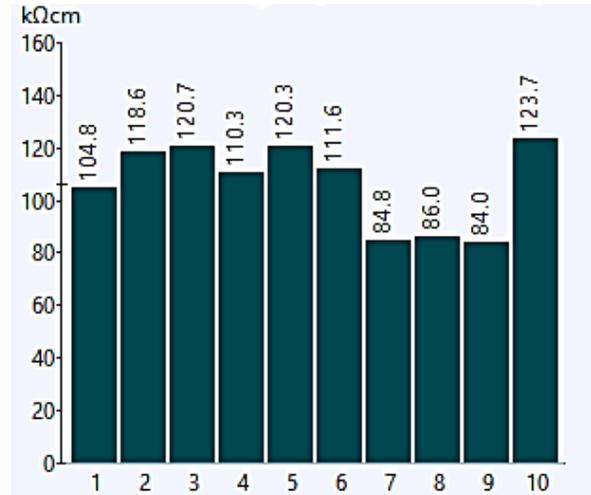
Figura 6. Área do hall, eixos 2-5:A-C

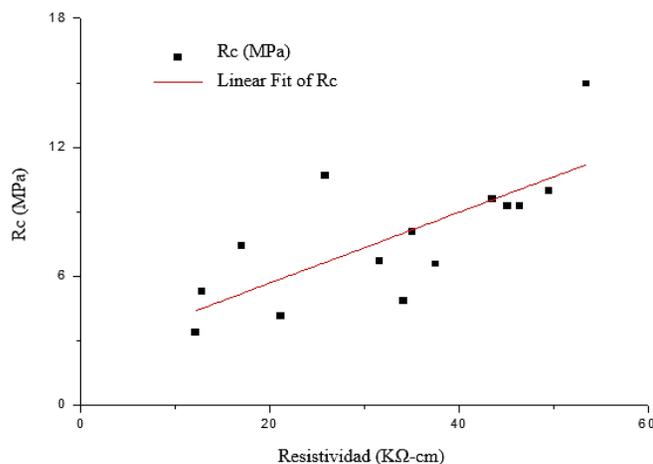
Outros autores (Ramezaniapour et al., 2011) mostraram que, para o mesmo projeto de mistura de cimento, há uma relação linear entre resistência à compressão e  $\rho$  devido à semelhança química da solução de poros. Para avaliar a correspondência entre a permeabilidade do concreto de lajes de concreto armado e o  $\rho$  medido diretamente nas lajes, ambos os resultados foram correlacionados com base nas resistências das amostras extraídas. A Figura 7 mostra o gráfico obtido em relação à correlação entre o  $R_c$  e o  $\rho$  para as lajes do mezanino da propriedade estudada.

Figura 7. Relação entre  $R_c$  e  $\rho$  para lajes de concreto armado

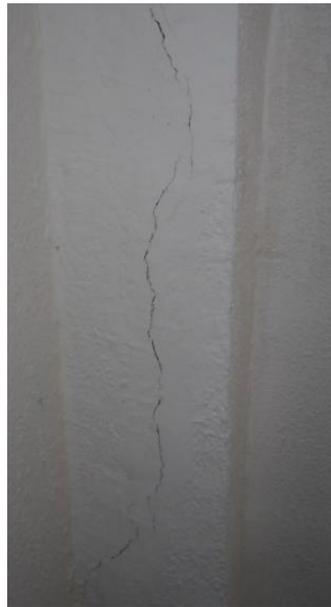
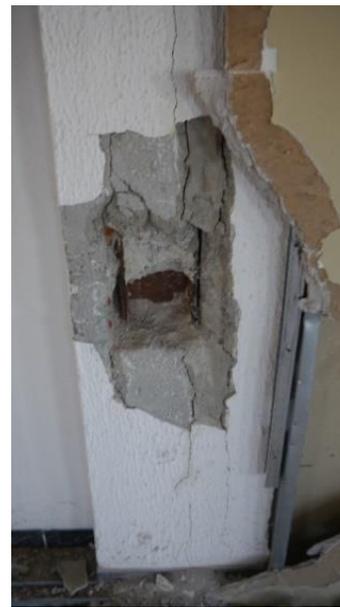
A inspeção visual foi realizada nos pilares localizados nos últimos, penúltimos e intermediários corredores. Para a construção dos pilares, os perfis tipo I e as barras de aço Ø16 foram utilizados. Identificou-se que a grande maioria destes havia sido previamente recuperados e ainda apresentavam um estado de deterioração marcado principalmente por fissuras longitudinais (Figuras 8 e 9), como consequência da corrosão das armaduras. Em geral, tanto os perfis de aço quanto as barras que compõem os pilares mostraram um alto andar de corrosão com perda de secção.

Figura 8 e Figura 9. Deterioração nos pilares

No caso particular do segundo andar, um alto nível de corrosão com perda de secção nas diferentes armaduras das pilares foi amplamente observado. Todos os elementos estudados são compostos por perfis tipo I. As aberturas foram feitas nos pilares indicados na Figura 10. A seguir, na tabela 5, são apresentados os números das aberturas e as espessuras medidas das aletas.

Com relação aos pilares, muitos deles estão fissurados como resultado da corrosão das barras e perfis, no entanto, seus efeitos não são tão significativos e podem ser devidamente reabilitados.

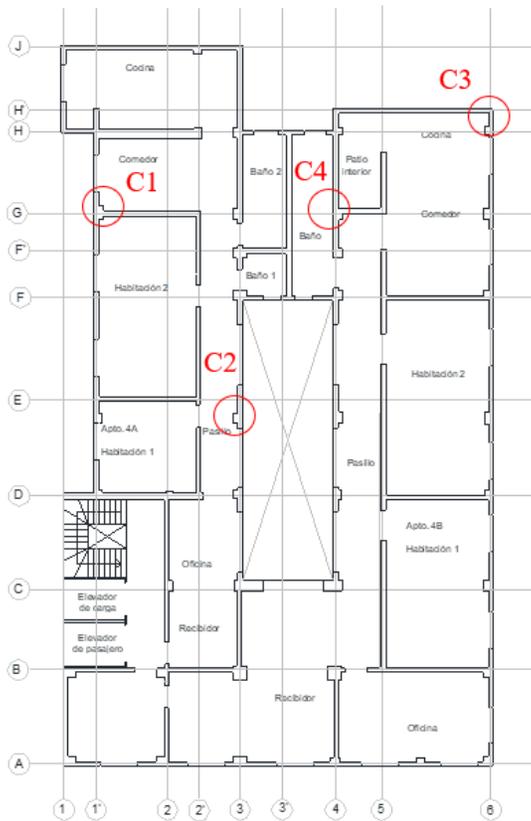
No caso da abertura C1, o perfil é acompanhado por uma armadura tipo escada com barras de 10 mm de diâmetro que também apresenta corrosão. No quinto andar, ao executar as aberturas (Figura 11), observou-se que a armadura do pilar correspondente ao C6 é uma armadura de aço comum que ainda retém sua cor cinza metálica. Nas aberturas C5, C7 e C8, observou-se corrosão com perda de seção em armaduras constituídos por perfis tipo I.

Figura 10. Localização das aberturas no 2º andar

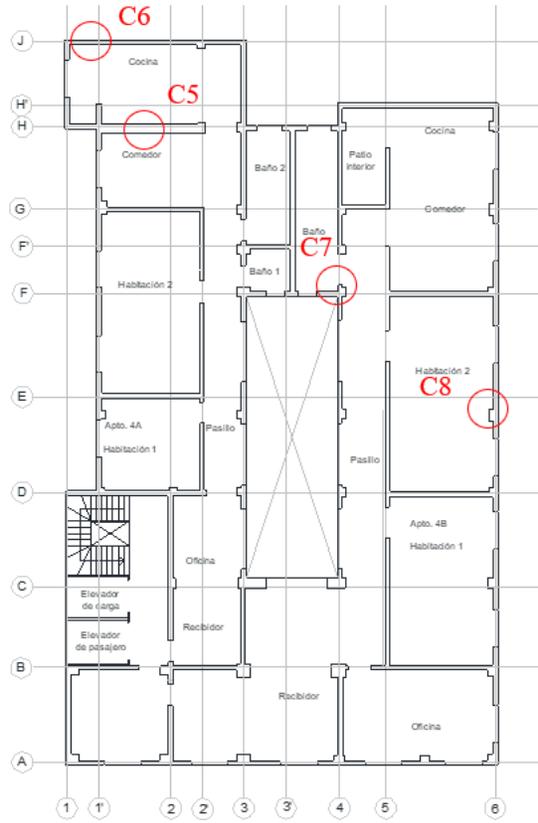
Figura 11. Localização das aberturas no 5º andar
