## Diagnóstico de daños en una edificación de principios del siglo XX en La Habana. Caso de estudio

<sup>1</sup> Departamento de Diagnóstico y Levantamiento. UEB Restaura. Empresa de Restauración del Patrimonio. Oficina del Historiador. La Habana. Cuba.

## **Diagnostic of damage in a building of the early twentieth century in Havana. Case study**

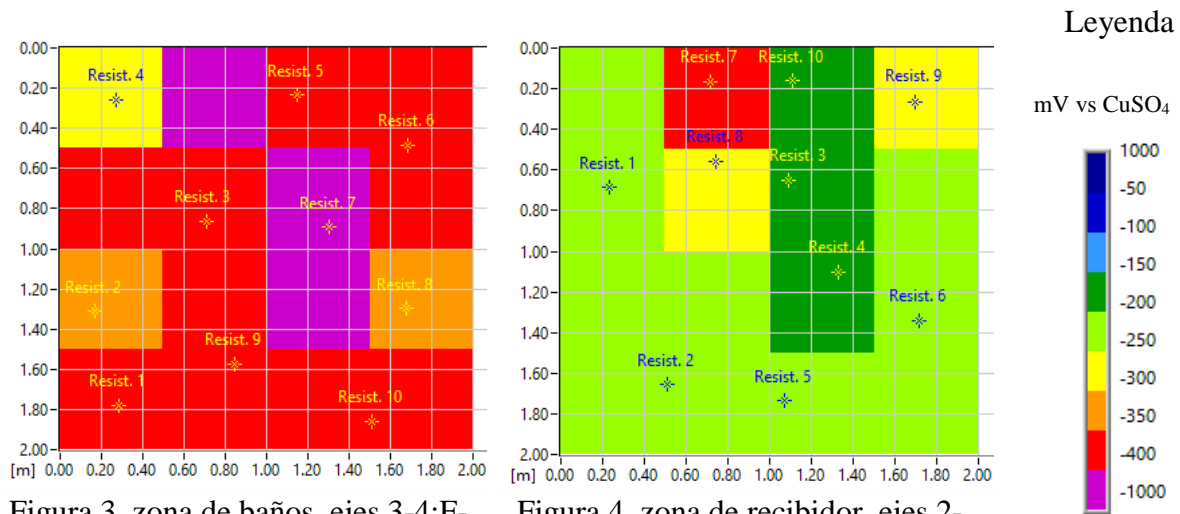
Los resultados entre ambas técnicas demuestran que existe una correspondencia entre los valores de  $E_{corr}$  y  $\rho$ . En las zonas con empleo de agua caliente se incrementa la difusión del oxígeno, así como su disponibilidad al nivel de los refuerzos. En elementos de hormigón armado en donde no hay protección primaria debido al avance de la carbonatación y la presencia de sales de cloruro, la velocidad de corrosión ( $i_{corr}$ ) establecida se convierte en el parámetro principal que determina la razón de deterioro de la estructura. En las zonas más secas se registran  $E_{corr}$  más positivos con niveles de resistividad superiores a los 80  $K\Omega$ -cm.

Figura 3. zona de baños, ejes 3-4:F-G

Figura 4. zona de recibidor, ejes 2-5:A-C

Figura 3 y figura 4. Mapas de  $E_{corr}$  en las losas de hormigón del tercer nivel

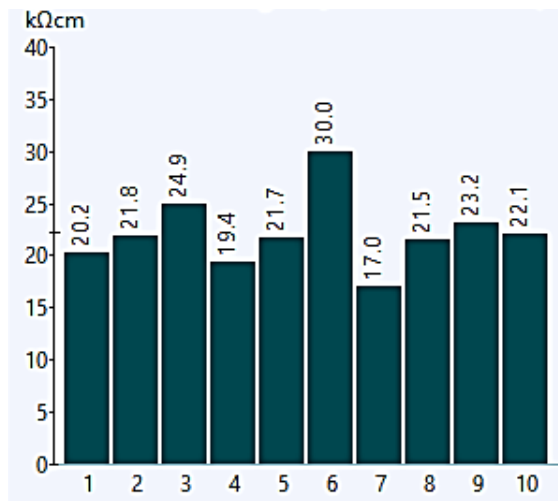
Figura 5. zona de baños, ejes 3-4:F-G

Figura 5 y figura 6. Resultados de los ensayos de resistividad en las losas de hormigón del tercer nivel

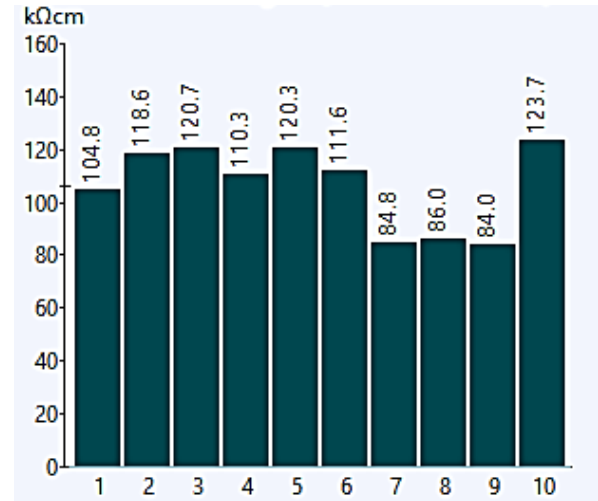
Figura 6. zona de recibidor, ejes 2-5:A-C

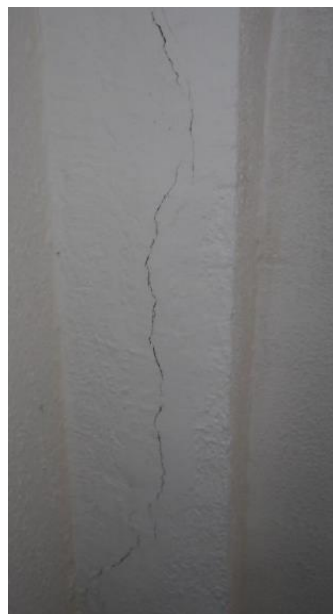
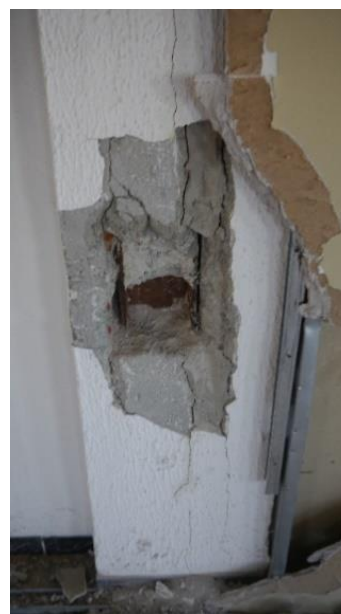
La inspección visual se realizó en las columnas ubicadas en la última crujía, penúltima e intermedias. Para la construcción de las columnas se emplearon como refuerzo indistintamente perfiles tipo I, y barras de acero Ø16. Se identificó que la gran mayoría de estas habían sido intervenidas previamente y aun así presentan un estado de deterioro marcado fundamentalmente por grietas longitudinales (Figuras 8 y 9), como consecuencia de la corrosión de los refuerzos. De manera general, tanto los perfiles de acero, como las barras que conforman las columnas mostraron un elevado nivel de corrosión con pérdida de sección.

Figura 8 y figura 9. Deterioro existente en las columnas

Con respecto a las columnas, muchas de ellas se encuentran agrietadas como resultado de la corrosión de las barras y perfiles, sin embargo, las afectaciones no son tan significativas y pueden ser debidamente rehabilitadas.
