Inspeção ao convento de Santa Clara de Asís em Havana. Estudo do seu estado de conservação e propostas de intervenção

An approach to the convent of Santa Clara de Asís in Havana. Study of its conservation status and intervention proposals

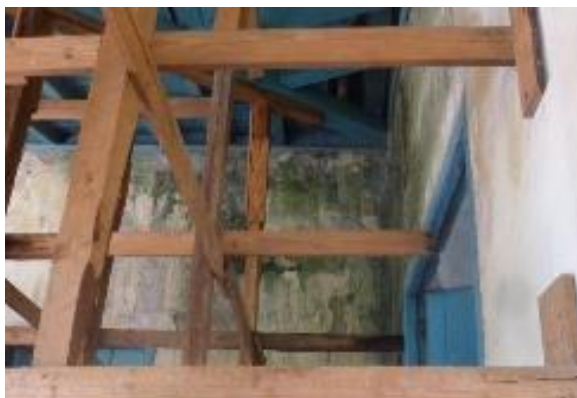
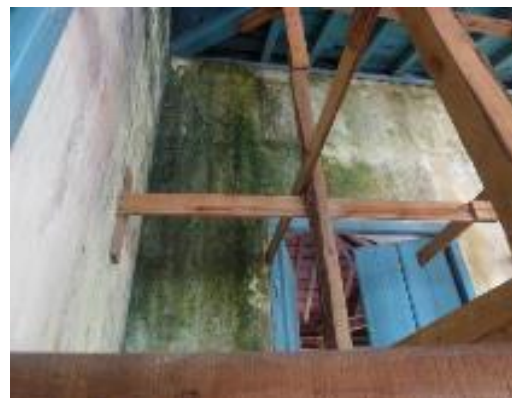
Uma alta umidade ambiental é percebida no local. Além disso, verificou-se que a construção foi exposta por períodos prolongados à água em excesso devido a vazamentos do telhado, que se evidencia por fungos verdes e manchas de escuridão nas paredes, ver "Figuras 7-10". Estas infiltrações podem causar sérios danos à madeira, acelerando o processo de putrefação e nas paredes de taipas, devido ao fato de que, pela sua própria constituição, tendem a reter muita umidade.

Figura 7 e Figura 8. Fungos na parede da galeria no eixo 2 do Coro.

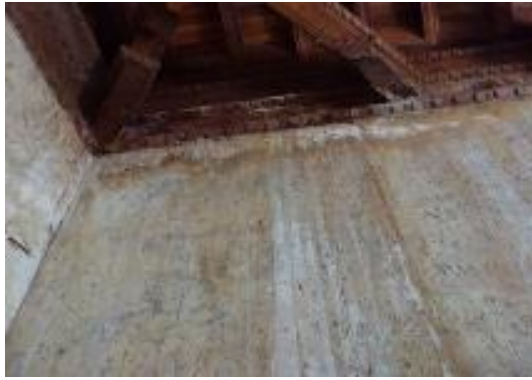
Figura 9. Parede no eixo A com escorrimentos

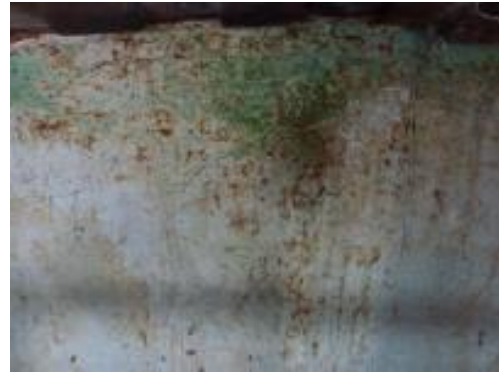
Figura 10. fungos verdes no eixo 2.

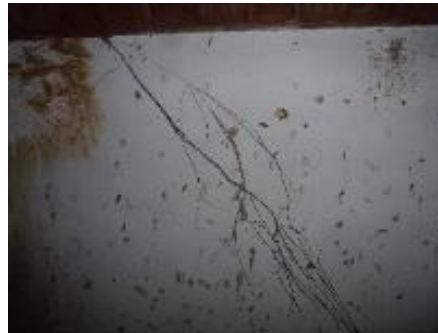
Devido à proliferação de plantas hospedeiras na cobertura, desenvolveram sistemas de raízes que penetram nas paredes de taipas, veja a "Figura 11", e podem influenciar na sua fissuração.

Figura 2. Raízes do eixo A das plantas hospedeiras na cobertura.

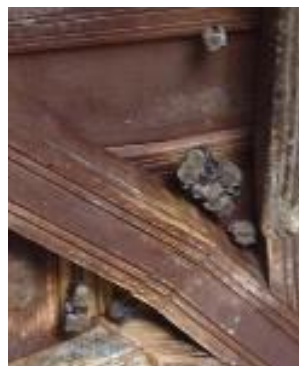
Os grupos de morcegos que estão no teto das instalações, veja a "Figura 12", colaboraram para a sujeira das paredes e das instalações em geral com seus excrementos e restos de comida, veja "Figura 13". Embora o desempenho desses quirópteros em algumas situações seja benéfico para os seres humanos, como a manutenção e a regeneração de florestas, tendo um papel importante na dispersão de sementes, eles podem se tornar uma praga quando instalados em locais que não constituem seu habitat Natural.

Os excrementos de morcegos contêm ácidos que produzem problemas nas paredes de natureza estética, devido ao seu acúmulo. Além disso, eles podem afetar a saúde humana criando um ambiente propício ao desenvolvimento de uma sucessão ecológica completa de microrganismos, começando com o crescimento de bactérias, fungos e finalmente a proliferação de insetos xilófagos.

Figura 12. Presença de morcegos.

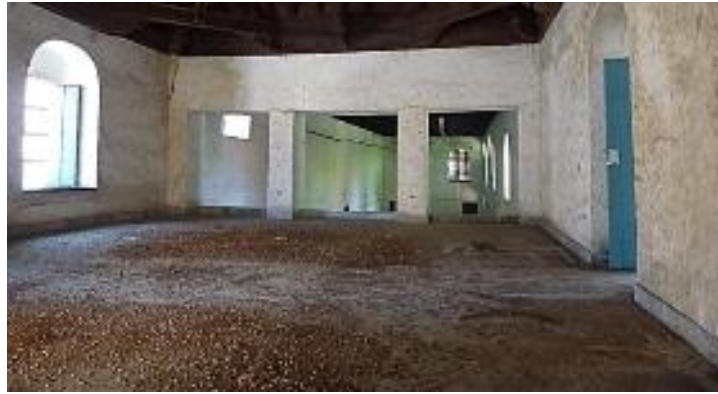
Figura 13. Sujeira nas paredes produto de excrementos de morcego e no local produto dos restos de sua comida.

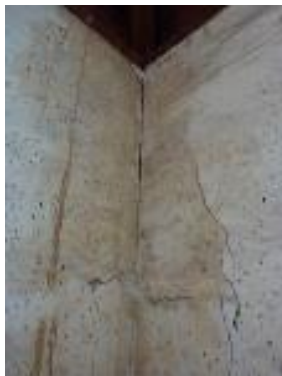
Fissuras e rachaduras verticais são observadas, variando entre 1-2 cm de espessura e uma profundidade de 3-4 cm, especialmente nas juntas entre paredes, veja "Figura 14". Essas fissuras podem ser o resultado de um acidente, causado pelo empuxo da estrutura de madeira, já que fissuras horizontais também são mostradas na parte inferior da parede, veja "Figura 15".

Figura 3. Fissura de 2 cm de abertura na intersecção dos eixos A-1

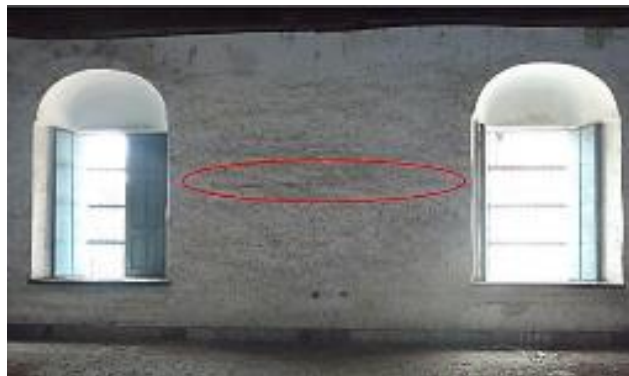
Figura 4. Fissuras horizontais na parte inferior da parede (eixo 1).

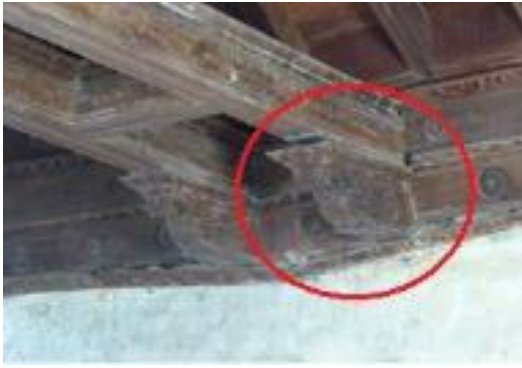
A ligação entre o tirante e o peitoril é o ponto mais crítico, pois seu mau funcionamento traz desalinhamentos ao telhado e a entrada de água (Garófalo, 2000, Rodríguez, 2003). Ocasionalmente, empuxos são produzidos na parede causados pelo tirante desprendido, dando

origem a fissuras horizontais que surgem a uma certa altura, mais visíveis no interior, acompanhadas por um deslocamento para fora das fiadas superiores. Nas imagens, veja "Figuras 16-19", se mostra a descida dos apoios que suportam os tirantes e os quadrados, a causa dessa deterioração pode estar associada à presença de umidade que causou a podridão dos elementos de tirante localizados dentro da parede, os elementos pararam de funcionar como antes e começaram a ceder. No caso dos apoios que suportam os tirantes, pode-se associar, além disso, à força que estão exercendo os tirantes.

Figura 16. Deslocamento do apoio sob o tirante 2 (T2), no eixo 2.

A solução proposta para resolver a lesão principal foi a substituição da soleira por outra de madeira e os tirantes por tensores de aço, que serão revestidos novamente em madeira para afetar minimamente a estética e beleza da propriedade que constitui um valor patrimonial.

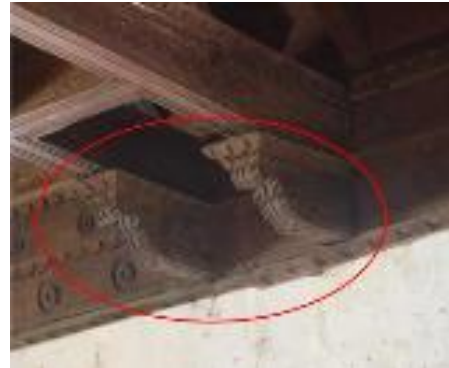
Figura 17. . Deslocamento de apoios sob os tirantes 1 e 2 (T1 e T2), no eixo 1.

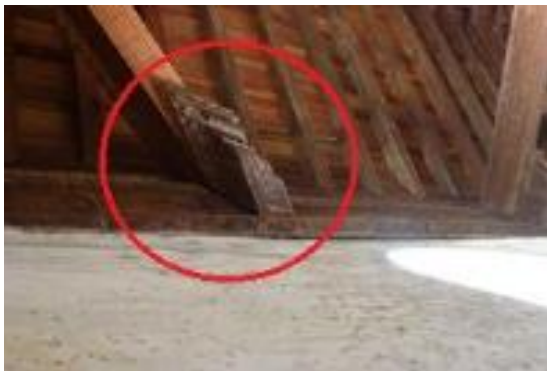
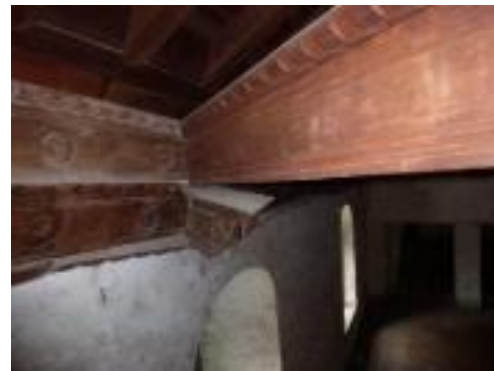
Figura 18 e Figura 19. Deslocamento de apoios enviesados (Ce7 e Ce8) sob o quadrado 4 (Cd4).

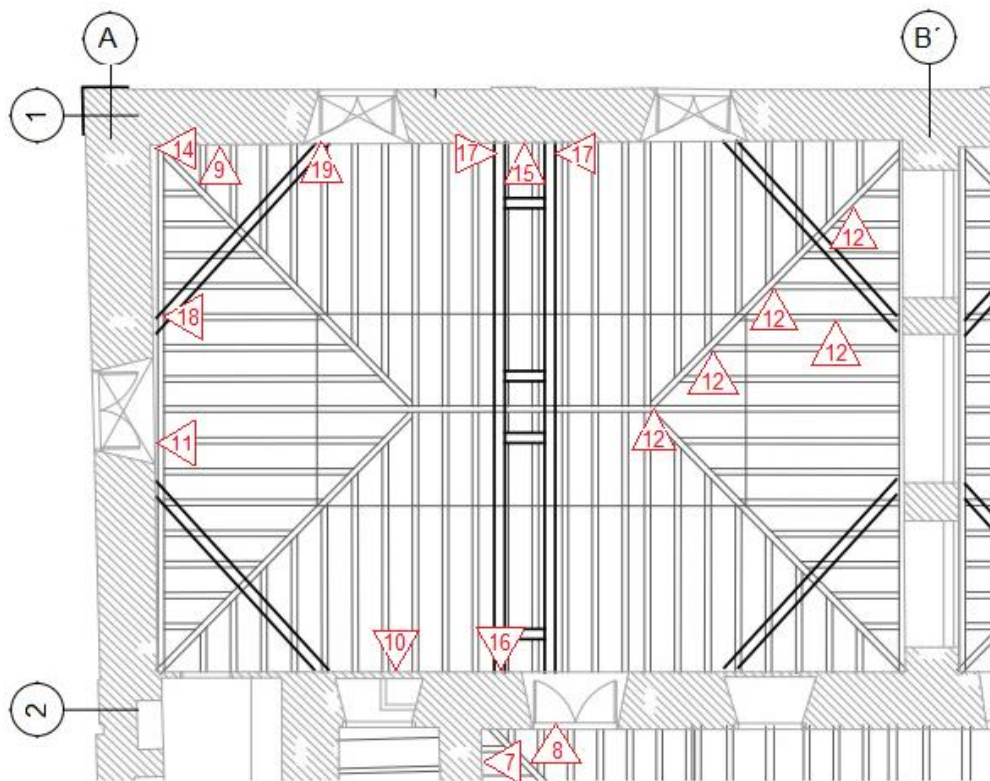
A "Figura 25" resume as lesões detectadas no Coro Alto, colocando-as em uma planta arquitetônica.

Figura 25. Planta arquitetônica do Coro Alto, onde estão localizadas as lesões associadas às Figuras 7-12 e 14-19.

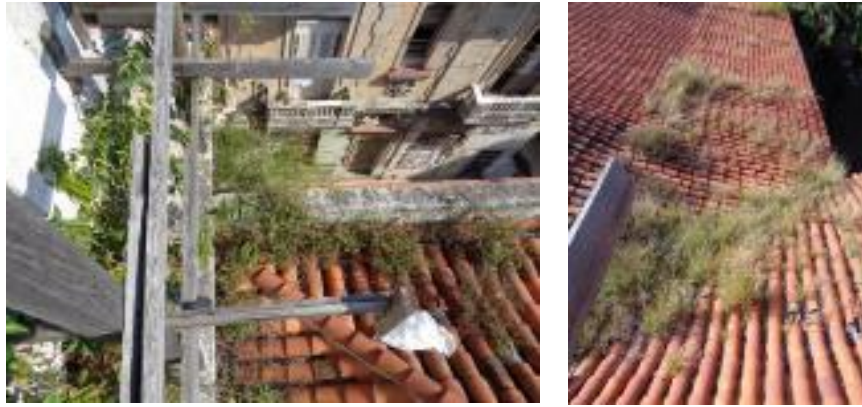
Figura 26 e Figura 27. Plantas invasoras no telhado do Coro Alto.

As plantas identificadas são de porte herbáceo e de porte arbóreo, estes últimos têm raízes que podem penetrar paredes e produzir fissuras que continuam a desenvolver, alargando e criando novas tensões dentro das paredes (Perez, 2010).

As plantas de porte herbáceo, embora a sua ação mecânica é de menor incidência do que as de porte arbóreo, também desempenham um papel no desenvolvimento de lesões, pois contribuem para a deterioração química do substrato no qual crescem e a retenção de umidade, facilitando o crescimento de outras plantas com maior potencial. Portanto, é necessário saber a qual espécie ou grupo pertence o agente biológico, a partir da qual são traçadas as estratégias para a conservação do substrato deteriorado.
