Importância da corrosão subpelicular por descontinuidade da película de pintura em estruturas de aço

DOI: <https://doi.org/10.21041/ra.v10i3.357>

The importance of underpaint corrosion caused by damage to paint on steel structures.

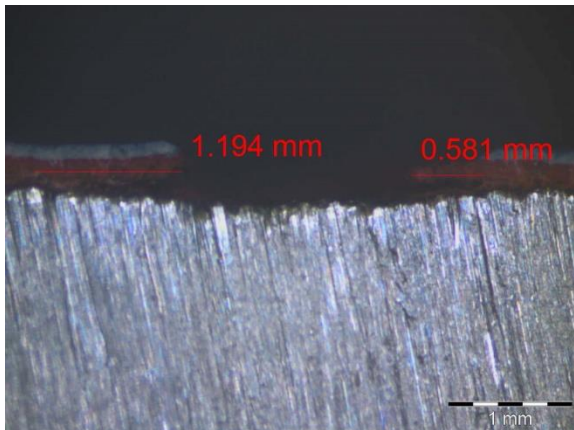
Como exemplos, as observações em microscópio ilustradas nas Figuras 11 e 12 mostraram que, nos casos em que ocorreu ruptura da película até o substrato, houve corrosão tanto no esquema completo de pintura (CP4A) quanto no esquema com baixa espessura (CP2A), ambos com preparo de superfície Sa2½, que oferece maior aderência.

Figura 11. Medição de corrosão sob película do CP 2A (Ribeiro Filho, 2018)

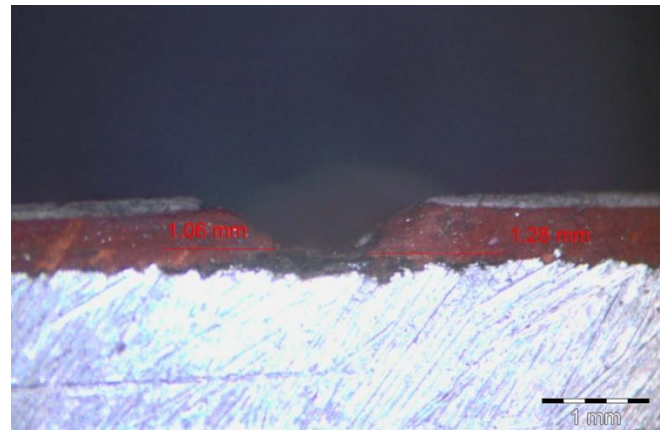
Figura 12. Medição de corrosão sob película do CP 4A (Ribeiro Filho 2018)

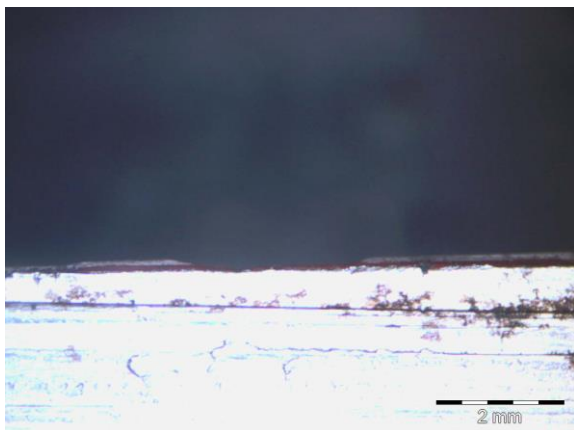
Em contrapartida, o CP1B mostrado na Figura 13, que foi preparado com baixa espessura de filme e teve previamente rompida a pintura de acabamento, mas teve preservada a pintura de fundo, ao fim das 1550h apresentou corrosão. Para casos similares, houve exceção apenas nos CPs 2B, 4D e 5B, em que ocorreu corrosão reduzida e em apenas uma das três medições mostradas em negrito na Tabela 3. Concluiu-se, portanto, que, quando bem executado o preparo de superfície (padrão St3 ou Sa2½), se a película apresentar baixas taxas de permeabilidade e de porosidade e baixa exposição de picos, como foi o preparo dos CPs desse ensaio, o acesso do eletrólito ao substrato tende a se concentrar na descontinuidade da película e sua velocidade de corrosão é semelhante para todos os casos apresentados, mesmo com significativa diferença na espessura do filme para o tempo de exposição considerado (1550h).

Figura 13. Medição de corrosão sob película do CP 1B (Ribeiro Filho, 2018)

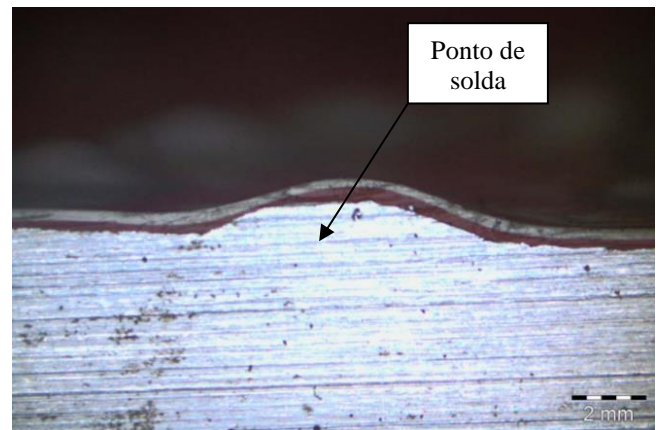
Na Figura 14 pode-se observar a imagem do CP 6A, no qual a pintura sobre um ponto de solda apresentou uma variação expressiva na espessura da película. Mas, devido à sua integridade, foi preservada a proteção anticorrosiva do sistema, mesmo com espessura de 283 μ m na película.

Figura 14. Seção transversal CP 6A (Ribeiro Filho, 2018)

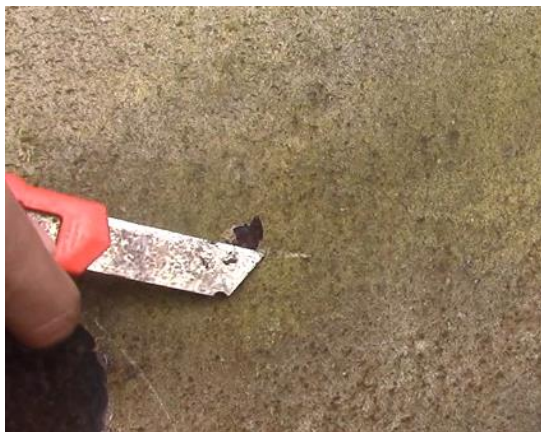
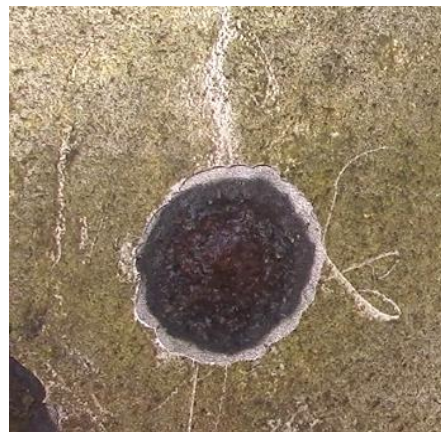
Para confronto dos resultados obtidos em laboratório com a situação real da plataforma, foi identificada, durante a visita de campo, uma superfície com pintura íntegra, exceto por um único dano mecânico isolado em toda a película. Ao remover-se radialmente a película de pintura a partir desse ponto central, os limites da corrosão encontrados mostraram configuração circunferencial, denotando corrosão igual em todos os sentidos, o que pode ser verificado pela existência de aço jateado sem corrosão apresentando padrão Sa2½ a partir dos limites da borda da corrosão, que atingiu um raio de 21mm (Figuras 15 e 16).

Figura 15. Dano mecânico em pintura de campo (Ribeiro Filho, 2018)

Figura 16. Zona limítrofe da área corroída sem corrosão (Ribeiro Filho, 2018)

Levando-se em conta que não se tem conhecimento da data exata do dano, nem do início da exposição, e que a pior das hipóteses é que o dano tenha ocorrido no dia da paralisação da plataforma, o que representa um período aproximado de três anos ($3 \times 8760 \text{h}$), ocorreu uma velocidade de corrosão média de $8 \times 10^{-4} \text{mm/h}$, que é um valor considerado próximo ao valor encontrado em laboratório, ou $6,5 \times 10^{-4} \text{mm/h}$.
