Aplicación de la matriz GUT en el análisis de manifestaciones patológicas en construcciones históricas

Application of GUT Matrix in the assessment of pathological manifestations in heritage constructions

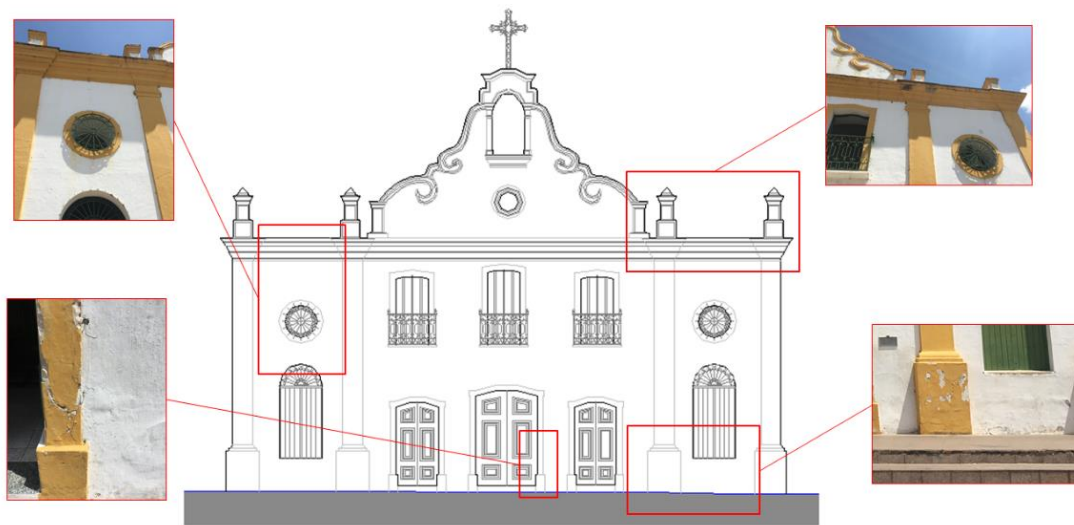
Figura 4. Mapa de daños de la fachada frontal de la Iglesia de Nuestra Señora del Rosario.

de evaluar y reconocer el daño a una estructura. Sin embargo, combinar la inspección visual con otras herramientas de control como GUT Matrix enriquece los resultados y contribuye a su confiabilidad. La inspección de este edificio se realizó desde afuera hacia adentro, donde primero se inspeccionaron las cuatro fachadas y luego se inspeccionó el interior. Durante la inspección, se identificaron las siguientes manifestaciones patológicas: grietas y grietas, ruptura de los elementos del techo, desprendimiento del revestimiento, manchas atmosféricas y de humedad, moho / hongos. Entre las cuatro fachadas observadas, la que presentó el mayor daño fue la fachada frontal, que está representada por su mapa de daños en la Figura 4, que muestra la presencia de desprendimientos en las partes inferiores de la estructura, en las aberturas y algunas grietas en la pared. pilar central de la puerta y manchas atmosféricas en su parte superior.

La razón principal de la causa del agrietamiento puede estar asociada con las vibraciones existentes en el sitio, ya que se encuentra en la región central de la ciudad y hay un gran flujo de personas y vehículos, donde las vibraciones inducidas pueden causar cambios en el comportamiento dinámico de la estructura, lo que a menudo causan grietas.

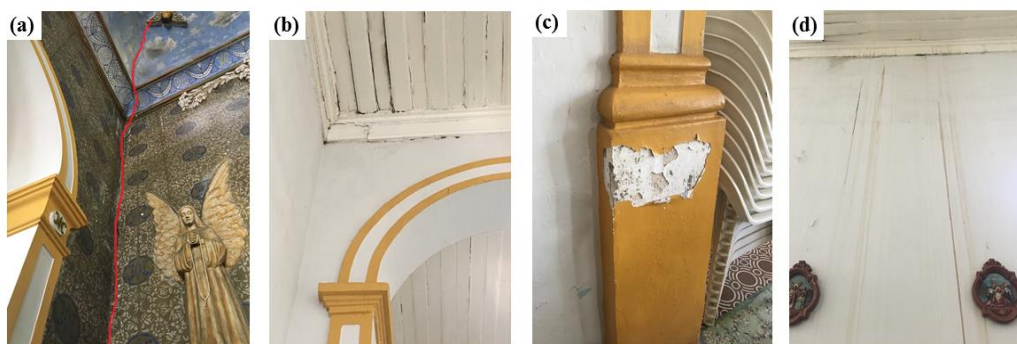
Figura 5. Manifestaciones patológicas internas en la Iglesia de Nuestra Señora del Rosario: (a) grieta, (b) desintegración del revestimiento, (c) desprendimiento y (d) puntos húmedos.

Dentro del edificio, las principales manifestaciones patológicas observadas fueron: grietas, descomposición de elementos del techo, desprendimientos y puntos húmedos, que se ilustran en la Figura 5. Se consideró la grieta ubicada cerca del altar (Figura 5 (a)) La situación más grave, ya que su presencia puede estar asociada con movimientos adyacentes al edificio y nuevas construcciones cerca del santuario. Estos movimientos ocasionalmente causan represión del suelo que desencadena

grietas y fisuras en algunas partes de la iglesia.

Con respecto a la aplicación de la metodología GUT, Gravity recibió una calificación de 8 debido a su amplia apertura. La urgencia también se calificó con 8, debido a la gran área de participación de esta manifestación, que requiere una intervención urgente. En cuanto a la tendencia, elegimos el grado 6, sabiendo que el problema se encuentra en una situación de progresión media.

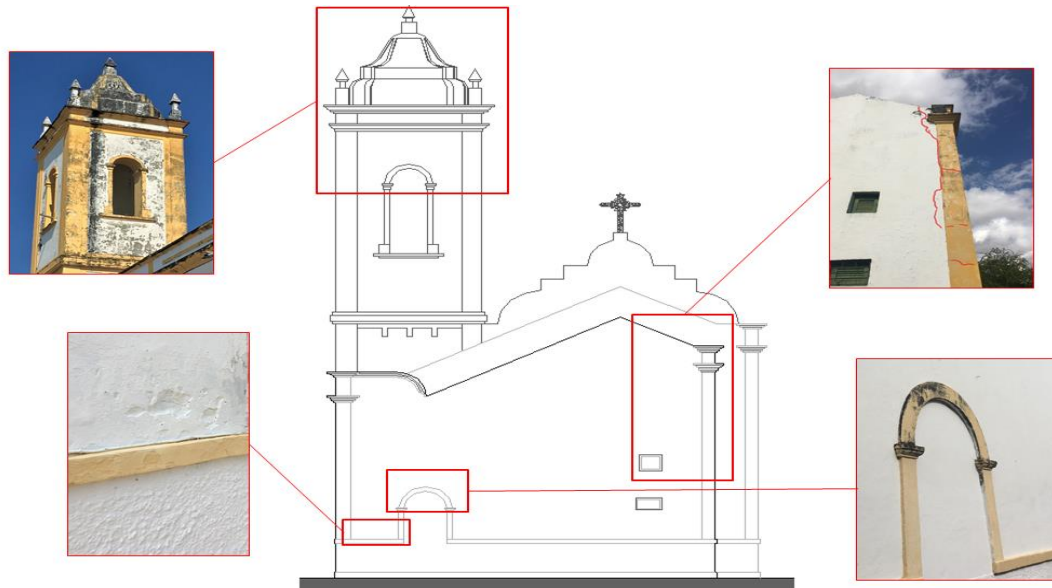
Figura 7. Mapa de daños de la Iglesia de Nuestra Señora de los Dolores.

En la Figura 7, podemos observar la presencia de una gran cantidad de manchas atmosféricas en la torre lateral y también en las partes superiores de la iglesia. Este tipo de daño también fue evidente en todas las demás fachadas. Además, hay una gran fisura en la parte derecha de esta figura que comienza desde la mitad de la altura de la pared hasta la parte superior. Esta anomalía está estrechamente vinculada a una posible represión del suelo, considerando que la propiedad está ubicada en las orillas del río Acaraú y que con el tiempo ha sufrido el impacto de numerosos edificios vecinos, lo que resulta en una descompresión del suelo. Además de esta región, las aberturas circulares de las otras fachadas también muestran el mismo tipo de daño. También existe la existencia de desprendimientos de revestimiento en la parte inferior de esta fachada, que también se encuentran en los otros.

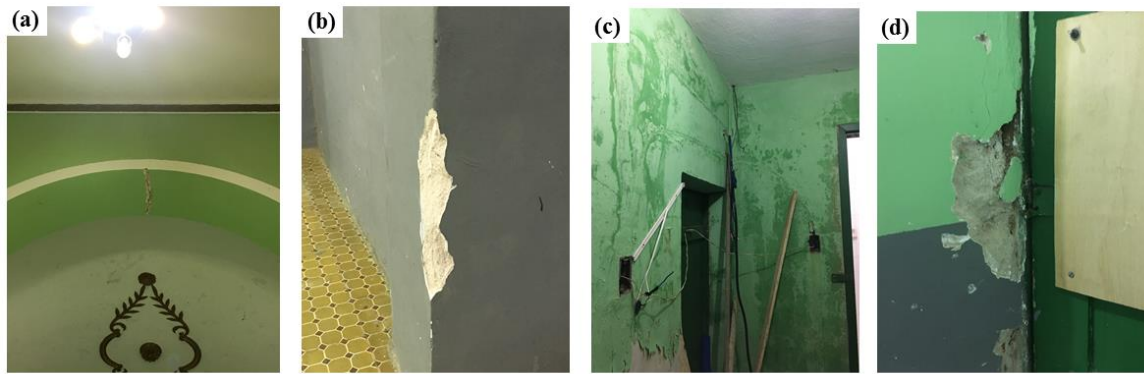
En cuanto a las principales manifestaciones patológicas observadas en la parte interna de la estructura, existen: grietas y grietas, desprendimientos, puntos húmedos y desprendimiento de revestimiento con exposición de partes del marco, que se ilustran en la Figura 8, donde en la Figura 8 (a) existe la manifestación patológica más grave de este edificio, una grieta ubicada en el arco central de la nave principal. Esta anomalía se encuentra en una situación muy grave, y su apariencia puede estar relacionada con la ocurrencia de movimiento del suelo de los cimientos y la posible sobrecarga del arco, ya que muchas intervenciones con mayor carga se realizaron con el tiempo, como cambiar un techo. que una vez fue PVC por una losa de hormigón armado. Por lo tanto, en cuanto a Gravity, se le asignó el grado 10, lo que causa un alto deterioro del rendimiento del edificio. Con respecto a la urgencia, también se adoptó la nota 10, debido a la gran área de compromiso de esta manifestación. Y para la Tendencia también optamos por la nota 10, correspondiente a la gran posibilidad de evolución de la situación.

Figura 8. Manifestaciones patológicas dentro de la Iglesia de Nossa Senhora das Dores: (a) grieta en el arco central, (b) desprendimiento del recubrimiento, (c) parches húmedos y (d) desprendimiento del recubrimiento con exposición de partes de la mitra.

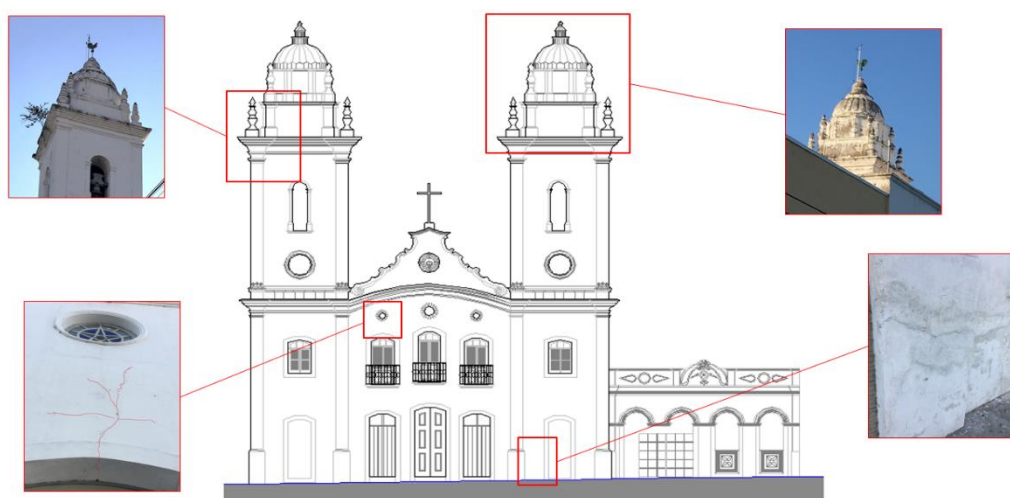
Figura 10. Manifestaciones patológicas en la Iglesia Menino Deus

En cuanto a las evaluaciones realizadas en la Iglesia Menino Deus, con respecto a la fachada lateral derecha (conectada al patio) y la fachada posterior, no se analizaron debido a la imposibilidad de inspección, ya que estas dos fachadas están acopladas a los edificios adyacentes. Sin embargo, las otras fachadas, así como el interior, fueron inspeccionadas a fondo, y la que presentó el mayor daño fue la fachada frontal, que se puede observar en la Figura 10, donde las más evidentes fueron: manchas atmosféricas, ubicadas en muchas regiones de la estructura, principalmente en la parte superior de las dos torres; grietas en las proximidades de las aberturas circulares de todas las puertas y ventanas, así como en la parte inferior de uno de los pilares de una torre, que se acompaña de un desprendimiento; y enraizamiento de arbustos, ubicados en la parte superior de la torre lateral izquierda.

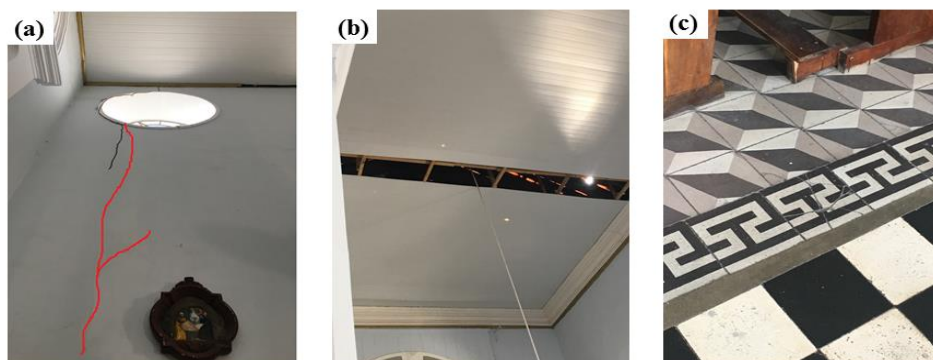
En el interior, los principales daños fueron: grietas y grietas, descomposición de los elementos del techo y descomposición de los elementos del piso, como se muestra en la Figura 11. Se observó la descomposición de los elementos del techo en muchas partes del techo, así como grietas.

Figura 11. Manifestaciones patológicas en el interior Igreja Menino Deus: (a) Fisuras, (b) Descomposición de elementos del techo y (c) Descomposición de elementos del piso.
