Aplicación de la matriz GUT en el análisis de manifestaciones patológicas en construcciones históricas

Application of GUT Matrix in the assessment of pathological manifestations in heritage constructions

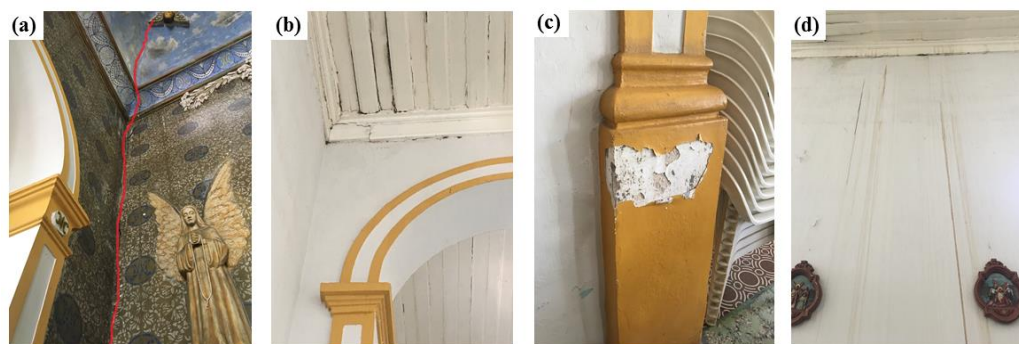
Figura 5. Manifestaciones patológicas internas en la Iglesia de Nuestra Señora del Rosario: (a) grieta, (b) desintegración del revestimiento, (c) desprendimiento y (d) puntos húmedos.

Dentro del edificio, las principales manifestaciones patológicas observadas fueron: grietas, descomposición de elementos del techo, desprendimientos y puntos húmedos, que se ilustran en la Figura 5. Se consideró la grieta ubicada cerca del altar (Figura 5 (a)) La situación más grave, ya que su presencia puede estar asociada con movimientos adyacentes al edificio y nuevas construcciones cerca del santuario. Estos movimientos ocasionalmente causan represión del suelo que desencadena

grietas y fisuras en algunas partes de la iglesia.

Con respecto a la aplicación de la metodología GUT, Gravity recibió una calificación de 8 debido a su amplia apertura. La urgencia también se calificó con 8, debido a la gran área de participación de esta manifestación, que requiere una intervención urgente. En cuanto a la tendencia, elegimos el grado 6, sabiendo que el problema se encuentra en una situación de progresión media.

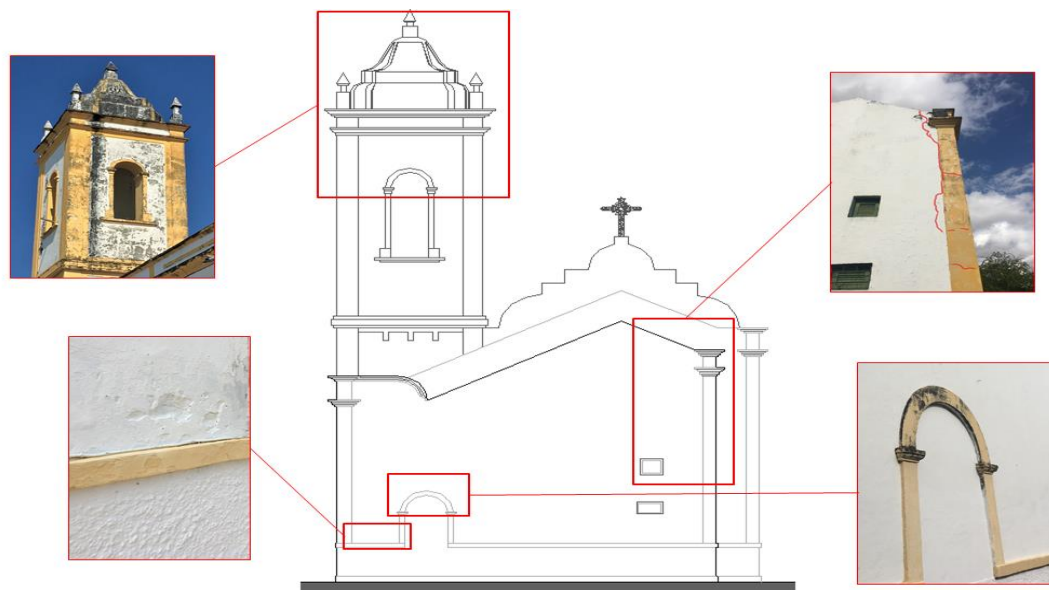
Figura 7. Mapa de daños de la Iglesia de Nuestra Señora de los Dolores.

En la Figura 7, podemos observar la presencia de una gran cantidad de manchas atmosféricas en la torre lateral y también en las partes superiores de la iglesia. Este tipo de daño también fue evidente en todas las demás fachadas. Además, hay una gran fisura en la parte derecha de esta figura que comienza desde la mitad de la altura de la pared hasta la parte superior. Esta anomalía está estrechamente vinculada a una posible represión del suelo, considerando que la propiedad está ubicada en las orillas del río Acaraú y que con el tiempo ha sufrido el impacto de numerosos edificios vecinos, lo que resulta en una descompresión del suelo. Además de esta región, las aberturas circulares de las otras fachadas también muestran el mismo tipo de daño. También existe la existencia de desprendimientos de revestimiento en la parte inferior de esta fachada, que también se encuentran en los otros.

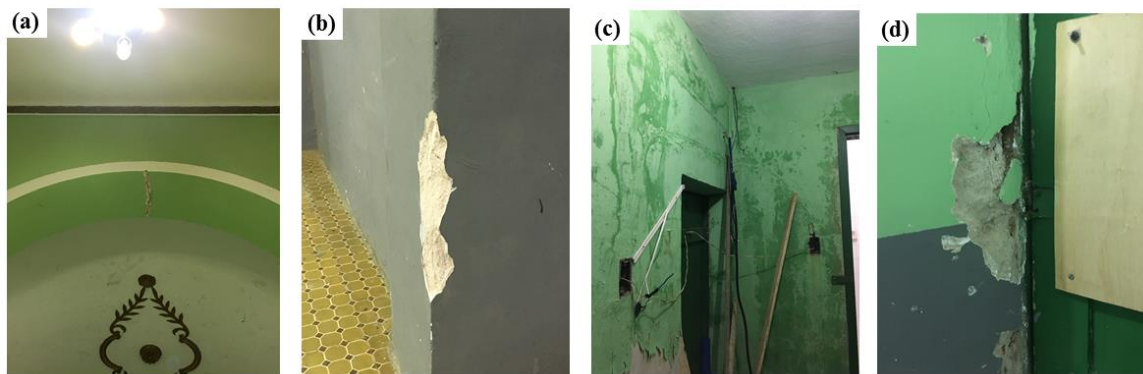
En cuanto a las principales manifestaciones patológicas observadas en la parte interna de la estructura, existen: grietas y grietas, desprendimientos, puntos húmedos y desprendimiento de revestimiento con exposición de partes del marco, que se ilustran en la Figura 8, donde en la Figura 8 (a) existe la manifestación patológica más grave de este edificio, una grieta ubicada en el arco central de la nave principal. Esta anomalía se encuentra en una situación muy grave, y su apariencia puede estar relacionada con la ocurrencia de movimiento del suelo de los cimientos y la posible sobrecarga del arco, ya que muchas intervenciones con mayor carga se realizaron con el tiempo, como cambiar un techo. que una vez fue PVC por una losa de hormigón armado. Por lo tanto, en cuanto a Gravity, se le asignó el grado 10, lo que causa un alto deterioro del rendimiento del edificio. Con respecto a la urgencia, también se adoptó la nota 10, debido a la gran área de compromiso de esta manifestación. Y para la Tendencia también optamos por la nota 10, correspondiente a la gran posibilidad de evolución de la situación.

Figura 8. Manifestaciones patológicas dentro de la Iglesia de Nossa Senhora das Dores: (a) grieta en el arco central, (b) desprendimiento del recubrimiento, (c) parches húmedos y (d) desprendimiento del recubrimiento con exposición de partes de la mitra.
