Inspección y evaluación de sistemas de techado: un estudio de caso

Inspection and evaluation of roofing systems: a case study

Para este trabajo se propone la inspección y evaluación de los sistemas de cobertura del Bloque C - Departamento de Ingeniería Civil y Ambiental (ENC) de la Facultad de Tecnología (FT) de la Universidad de Brasilia - UnB que tiene un área total de 17,500m² ubicada en el Campus. Universidad Darcy Ribeiro, ala norte, a orillas de la carretera L3. La identificación del Bloque C, en el medio de todos los FT, se resalta en rojo en la Figura 1:

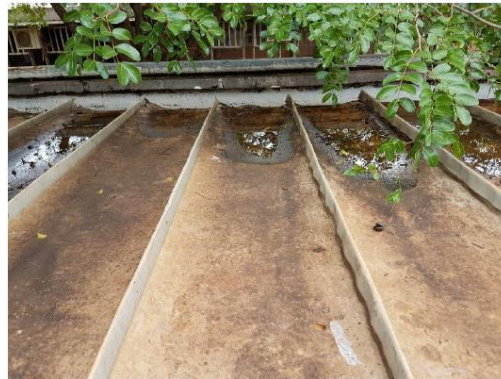
Figura 4. Techo deformado con acumulación de agua y presencia de escombros.

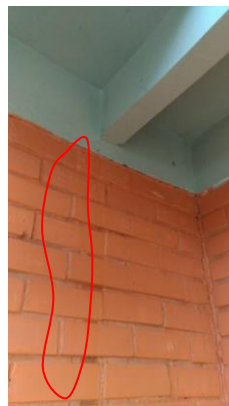
Otro generador importante de quejas en el Bloque C son las infiltraciones en el aula CT 25/15 (área 4) del Departamento de Ingeniería Civil y Ambiental. Las imágenes proporcionadas fueron tomadas en la mañana del 29/10/2018 después de una noche lluviosa. En las imágenes de la Figura 5 y la Figura 6, se destaca que las infiltraciones tienen flujo de agua que se origina en la transición de la mampostería del haz dentro de la habitación, y al final de la zona de reconocimiento, cerca de la zona de enfoque 4, hay una junta estructural sellador para evitar que pase agua.

Figura 5. Drenaje de agua en la interfaz viga-mampostería

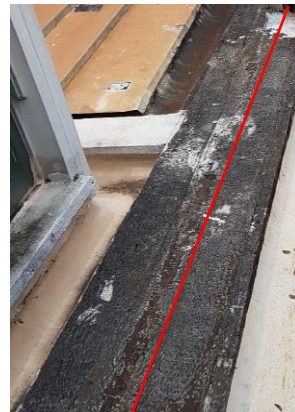
Figura 6. Junta estructural sin sellador

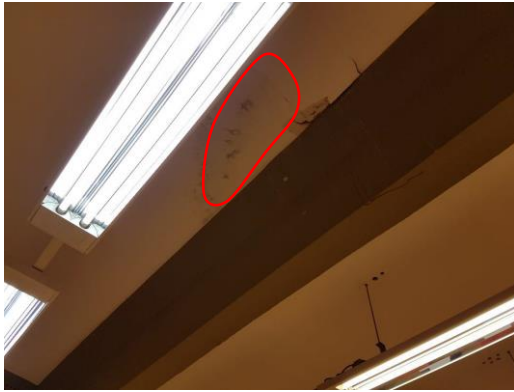
Otro lugar en el que se expresaron situaciones de incomodidad relacionadas con la pérdida del rendimiento de la estanqueidad del techo fue el auditorio ENC (área 5). La inspección interna se realizó el 13/11/2018 para la verificación de las infiltraciones reportadas. Es posible ver cerca de una viga del techo de las marcas del auditorio de canaletas recién secas, incluidos los charcos que aún salen del piso. La Figura 7 y la Figura 8 a continuación ilustran dichos puntos que indican la trayectoria del agua y la formación de charcos.

Figura 7. Resalte las manchas de humedad en el techo

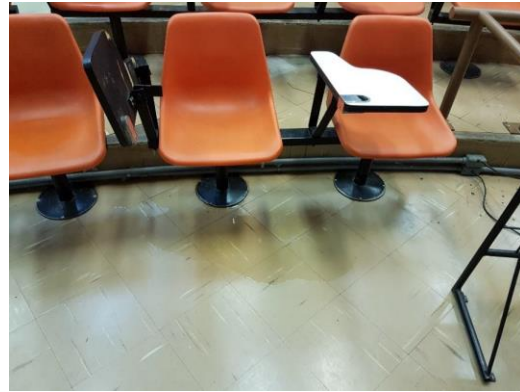
Figura 8. Charcos de agua formados por el goteo.

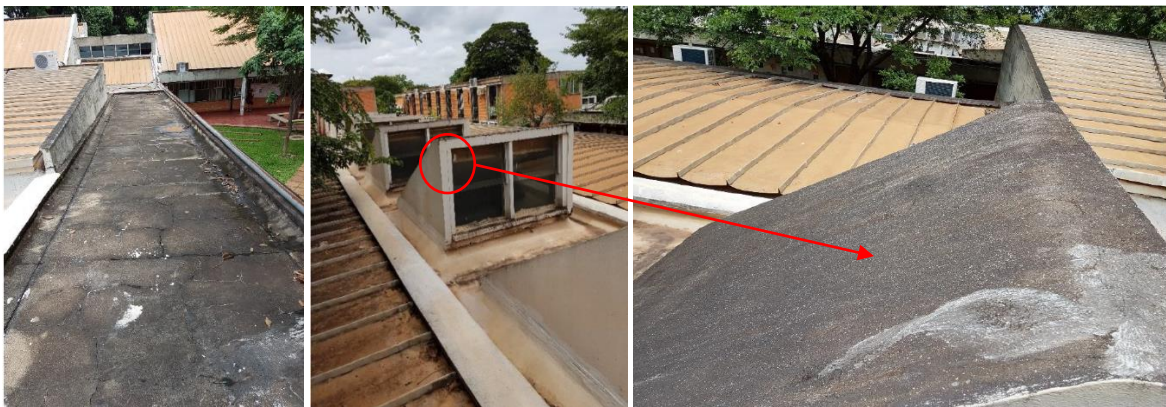
Los *sheds* y el techo del hall de entrada del auditorio no tienen techo, están hechos de losas sólidas impermeabilizadas, figura 9, figura 10 y figura 11. Los *sheds* presentes en el techo son desde un punto de vista estructural. Rendimiento del elemento del sistema de cubierta en buen estado, con solo suciedad superficial sucia.

En la estructura de soporte no hay signos que indiquen una impermeabilización posterior después de la eliminación del techo. Se encontraron grietas por contracción principalmente en toda la losa y en algunos lugares pequeñas averías de concreto. Las juntas a lo largo de la losa, así como entre las losas y los rieles, están muy degradadas, sin signos de relleno y sellador, con acumulación de agua.

Figura 9, Figura 10 y Figura 11. Estructura de soporte sin techo / claraboyas.
