## El incendio y colapso del edificio Wilton Paes de Almeida en São Paulo, Brasil: lecciones aprendidas

P. Helene<sup>1\*</sup>

El objetivo de este trabajo fue realizar un diagnóstico que explique el mecanismo de colapso, en apenas 80 minutos, del edificio Wilton Paes de Almeida, lo cual fue sorprendente para la ingeniería del concreto estructural. Incendios anteriores, como el del Edificio Andraus, el Joelma y la Gran Avenida, resistieron más de 4 h de fuego sin derrumbarse y se encuentran actualmente en uso. Para entender ese colapso inusitado, se realizó una investigación experimental de las características y propiedades del concreto y de la armadura empleados en esa estructura, con base en un "proyecto estructural hipotético" que consideró las características reales de los materiales empleados. A partir del diagnóstico se establecieron recomendaciones para que casos como éste no se repitan.

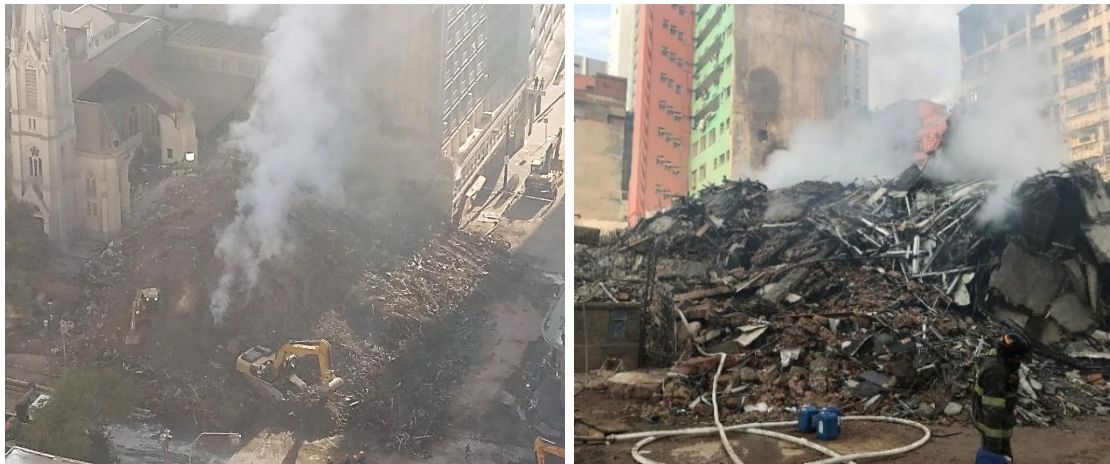
Figura 2. Edificio Wilton Paes de Almeida después de su colapso (fuente: colección personal de Paulo Helene).

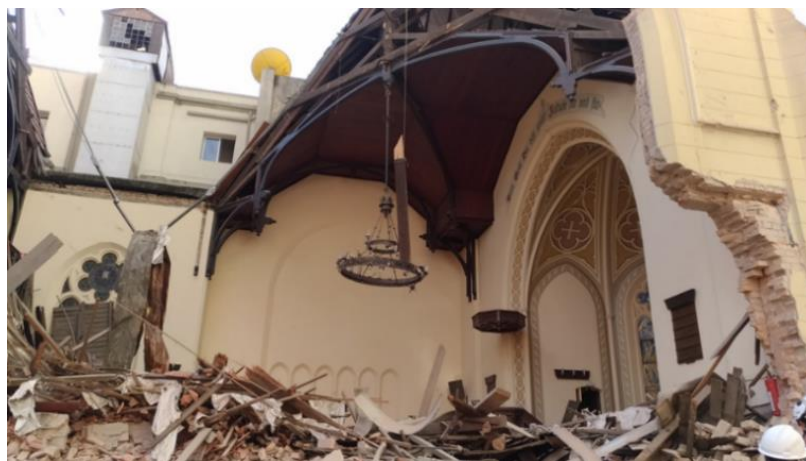
Con ese colapso en la plaza Paissandu, es evidente las diversas pérdidas y riesgos que la falta de mantenimiento y negligencia con el patrimonio puede causar a la sociedad. Hubo siete personas que perdieron la vida, unas 92 familias que perdieron el techo que las albergaba; 220 millones de brasileños que perdieron una propiedad de la Unión valorada en más de US\$ 7 millones, e innumerables otros inconvenientes para las personas que viven y trabajan en las propiedades que rodean el edificio derrumbado (Figura 3).

Figura 3. Daño a la Iglesia Luterana, junto a Ed. Wilton Paes de Almeida (fuente: colección personal de Paulo Helene)

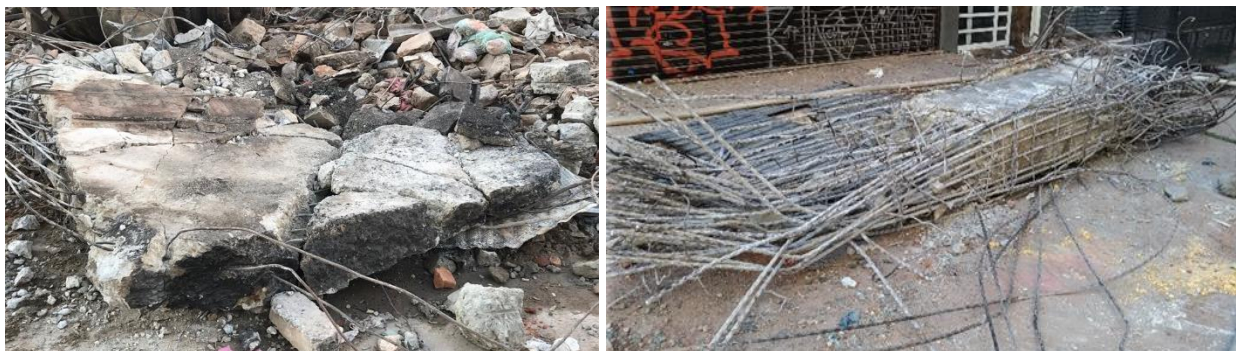
Se seleccionaron dos muestras grandes de la superestructura colapsada del edificio para las pruebas de caracterización, una sección de losa y una sección de columna/pilar (Figura 10).

Figura 10. Secciones de losa en voladizo y columnas/pilares recogidos de los escombros para los ensayos (fuente: colección personal de Paulo Helene)

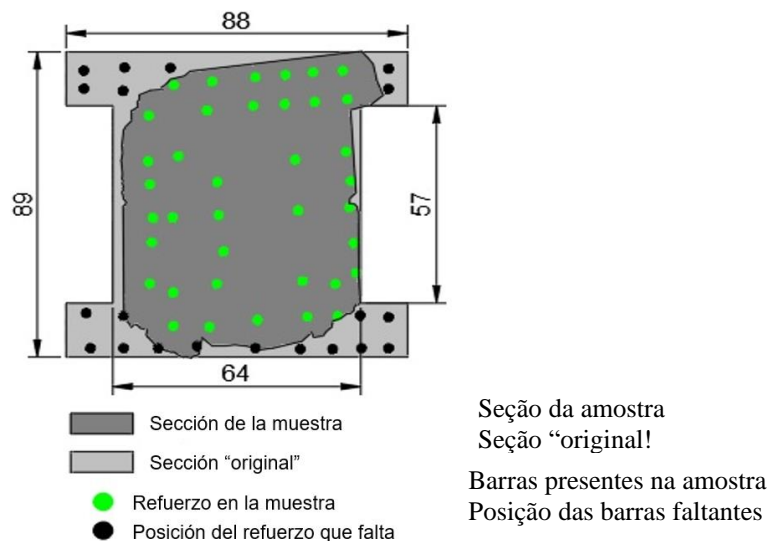
Figura 11. Reconstitución de la sección transversal de la columna recuperada de escombros/detritos.

Con el conocimiento de la sección transversal, la disposición de las barras de acero y sus respectivos diámetros promedio, fue posible estimar la tasa de refuerzo longitudinal en aproximadamente 3%, que es convencional para edificios de varios pisos.

La cubierta de refuerzo, una verificación importante de los criterios de durabilidad y resistencia al fuego, varió de 1 cm a 5 cm en la muestra recolectada, lo que, una vez más, mostró una falta de control y cuidado, típico y común en la época de la ejecución del edificio

Desde el punto de vista de la resistencia al fuego, la cubierta (C1) que se utiliza para el cálculo de la resistencia al gradiente térmico, se extiende desde la cara externa de la columna hasta el centro del refuerzo principal, que en este caso varió de 2.5 cm a 6.5 cm.

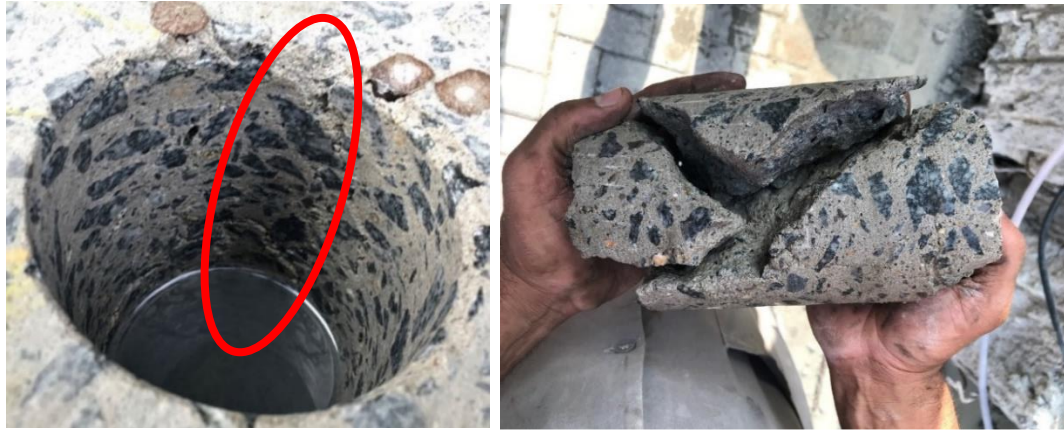
En total, se realizaron 16 extracciones, de las cuales solo 06 (seis) podrían caracterizarse como núcleos utilizables para la resistencia mecánica, debido a la gran cantidad de grietas internas, como se muestra en la Figura 13. Estas grietas posiblemente fueron causadas por una deficiente densificación del concreto en el momento de la construcción del edificio y, muy probablemente, también por los esfuerzos dinámicos resultantes de la caída de la superestructura durante el colapso del edificio.

Figura 13. Grietas visibles durante la extracción y testigo descompuesto. (fuente: colección personal de Paulo Helene)

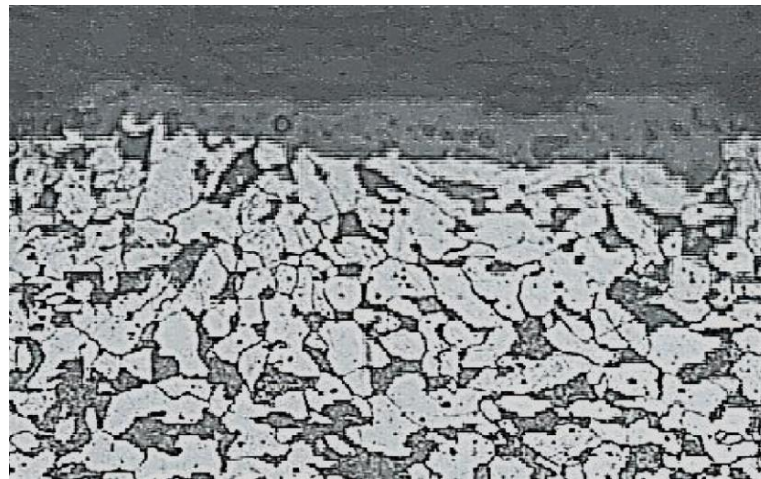
Los análisis metalográficos realizados a diferentes aumentos mostraron que las muestras de barras con muescas longitudinales de calibre 22, 20 y 16 mm corresponden al acero CA 60 y las barras transversales planas de calibre 10 mm y las barras complementarias planas de calibre 8 mm corresponden al acero AC 37. Un ejemplo de análisis metalográfico se puede ver en la Figura 15.

Figura 15. 22 mm de diámetro, 200x superficie de muestra de barra de acero ampliada (Fuente: ArcelorMittal Lab)
