ALCONPAT Internacional

Revista ALCONPAT

A. H. Oroza, R. G. Hernández: Diagnóstico de daños en una edificación de principios del siglo XX en La Habana. Caso de estudio. 336 - 349

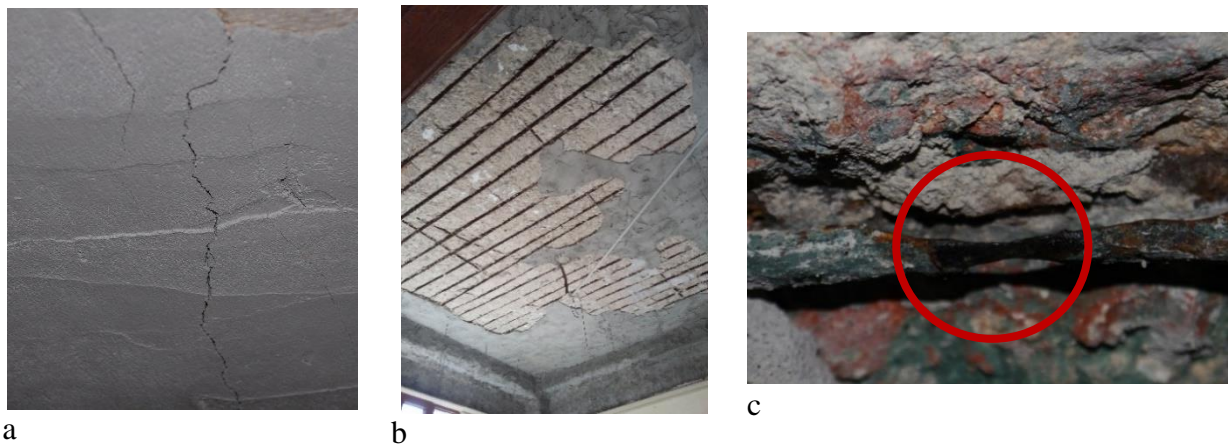
Figura 2. Lesiones identificadas en las losas de techo. a) Grietas longitudinales en el sentido de las barras de acero producto de la corrosión. b) Pérdida de recubrimiento del mortero de reparación en amplias zonas de losas de techo del recibidor. c) Corrosión localizada en barra de refuerzo

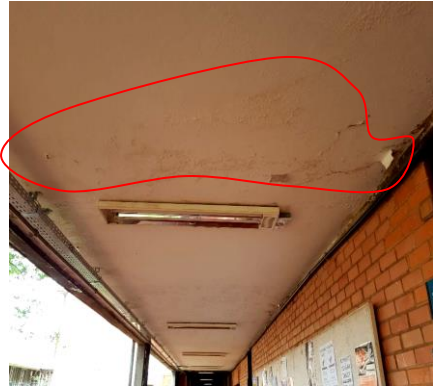
Figura 3. Canales en el revestimiento del techo del pasillo con moho, manchas de humedad y desprendimiento del revestimiento.
