## Incendios en estructuras de concreto – Casos de estudio significativos ocurridos en São Paulo

## Fires in concrete structures - Significant case studies in São Paulo

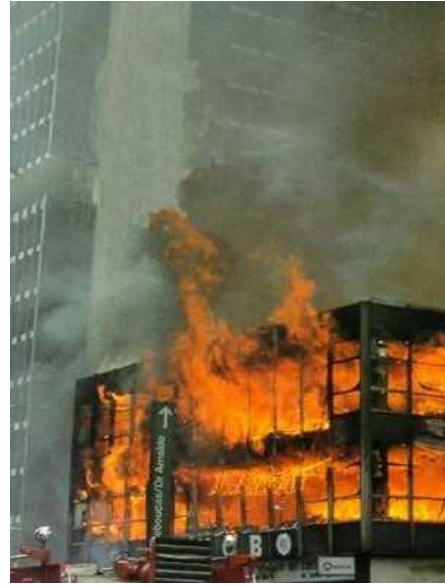
El caso del incendio del edificio Grande Avenida, que ocurrió en São Paulo en 1981, ilustrado en las Figuras 1, 2 y 3, que se desarrolló severamente en dos pisos consecutivos de su podio frontal, evidenció que los esfuerzos de expansión térmica de los elementos estructurales de concreto que componían las vigas y losas de estos pavimentos, encontraron en la torre la rigidez necesaria para dirigir el esfuerzo de expansión térmica a los pilares de gran sección en la parte frontal del podio, causando el colapso de los mismos.

Figura 2 - Podio del edificio Grande Avenida, sometido a fuego en 14/02/1981

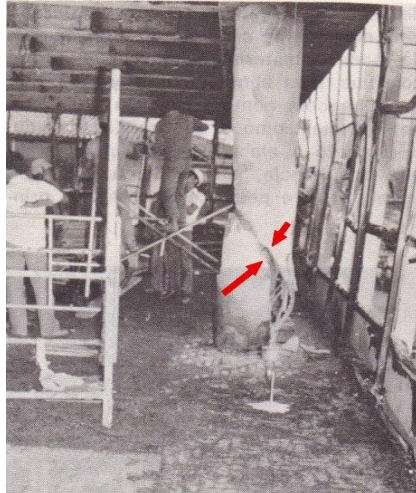
Figura 3 - Rotura de columna situado en el podio del edificio Grande Avenida debido a los esfuerzos de expansión de la losa

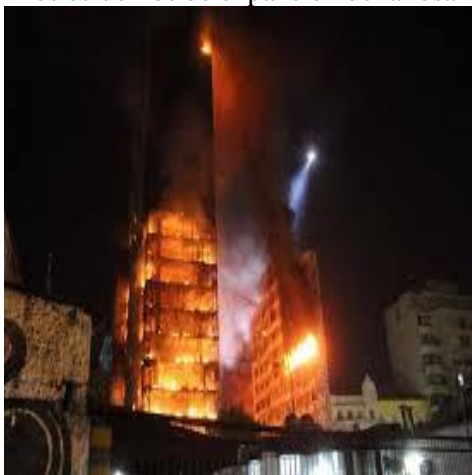
El caso del incendio del edificio Wilton Paes de Almeida, que ocurrió en São Paulo en 2018, ilustrado en las Figuras 4, 5 y 6, que concomitantemente dominaron una decena de pisos, evidenció la coincidencia de dos factores dañinos que llevaron a la ruina total de su estructura de concreto solo 80 minutos después del inicio del incendio: los esfuerzos de expansión térmica de los elementos estructurales de concreto que formaban las vigas y losas de los pisos afectados por el incendio, encontró en el su lado compuesta de una pared estructural (hermanada con un gran bloque de construcción) la rigidez necesaria para dirigir el esfuerzo de expansión térmica a los pilares que componían la estructura del edificio, especialmente aquellos asociados con el núcleo de circulación central; La distribución asimétrica del conjunto de columnas determinó la dirección predominante de este esfuerzo hacia las columnas integradas con el núcleo central de circulación (Helene, 2018). Esta situación causó la ruina de estos pilares y, en consecuencia, causó el colapso de toda la estructura. Esta situación se agravó aún más por el diseño estructural imprudente de la estructura de hormigón en su conjunto, que actualmente no cumpliría con el estándar brasileño para dimensionar estructuras de hormigón.

Figura 5 - Edificio Wilton Paes de Almeida sometido a incendio en 01/05/2018

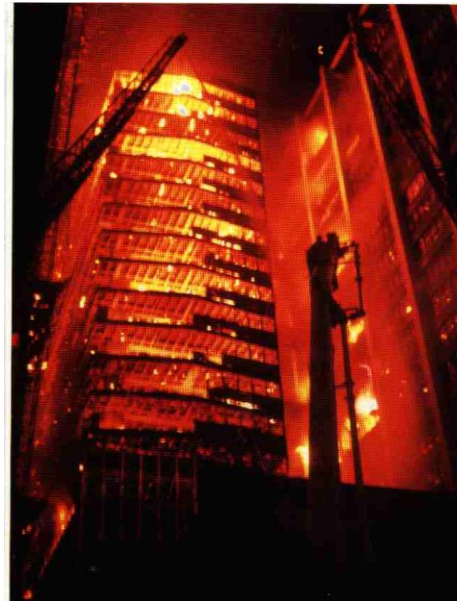
Figura 8 - Edifícios Sede I y Sede II da CESP sometidas a incendio en 21/05/1987

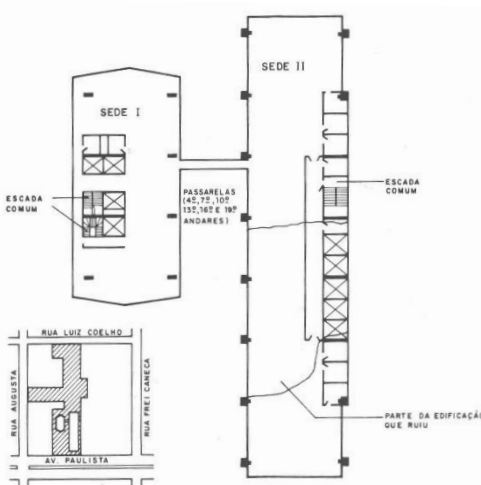
Figura 9 - Plan esquemático del tipo de pavimento de los edificios Sede I y Sede II de CESP, que muestra el sector que colapsó

Parte de las situaciones relacionadas con las estructuras de los dos edificios que se informan aquí se muestran en las Figuras 9, 10, 13, 14, 15, 16 y 17. Está claro en relación con el edificio de la Sede II que los esfuerzos de expansión cizalharam las columnas de dos pórticos, causando el colapso de la parte central de la torre.

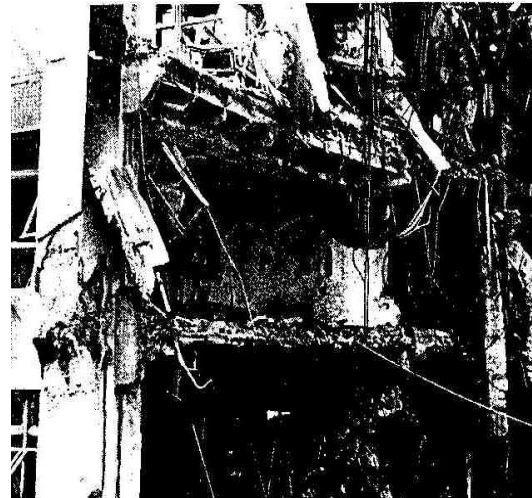
Figura 10 - Detalle de la ruina de la estructura de hormigón del edificio Sede II de CESP

El incendio, antes de la ruina del edificio de la Sede II, se desarrollaba con mayor intensidad en los pisos superior y la mitad de la altura del edificio. En estas regiones, los elementos verticales de los pórticos fueron sometidos a esfuerzos debido a la expansión térmica de las vigas T y sus materiales constituyentes fueron perdiendo gradualmente su resistencia mecánica a medida que se calentaban. La ruina de la región central del edificio se debió al incendio que se estaba desarrollando a su altura media, como resultado de los esfuerzos de expansión introducidos por dos vigas T consecutivas, en los elementos verticales de sus respectivos pórticos. Estos dos pórticos consecutivos tenían elementos verticales en un lado del edificio, significativamente más rígidos, ya que sus secciones transversales eran más grandes y formaban las columnas que formaban el hueco del ascensor. Las

partes menos rígidas de los dos pórticos recibieron mayores esfuerzos debido a estas dilataciones, regidas por la relación geométrica de las secciones de la columna a ambos lados de los pórticos, y sufrió cizallamiento severo, rompiendo.

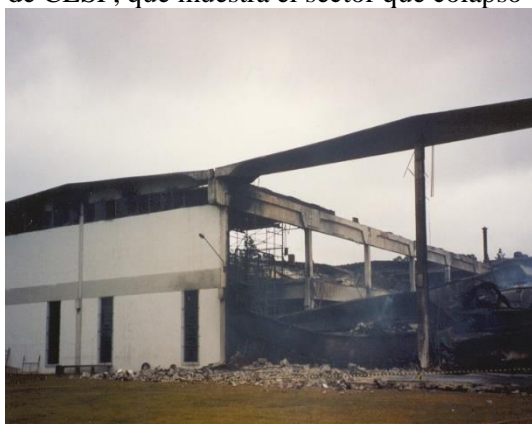
El caso del incendio ilustrado en las Figuras 11 y 12 ocurrió en 1995 en la región metropolitana de São Paulo muestra la ruina de una gran estructura de hormigón prefabricado donde los esfuerzos de expansión de los elementos estructurales de hormigón desplazaron los soportes. La ausencia de solidaridad entre los elementos horizontales y verticales condujo a la ruina en gran medida de la estructura.

Figura 11 - Ruina del edificio con estructura prefabricada sometido a fuego

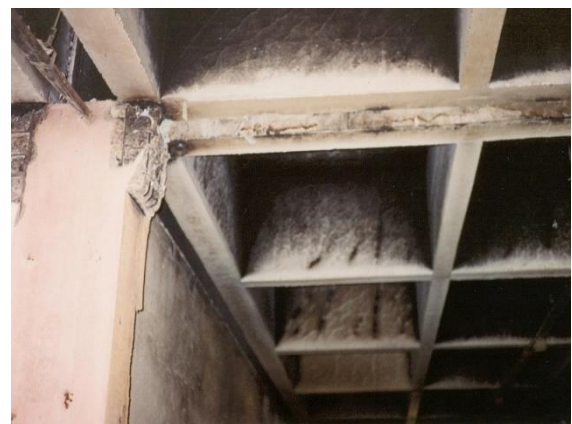
Figura 12 - Desplazamiento de soporte de estructura prefabricada sometido a fuego

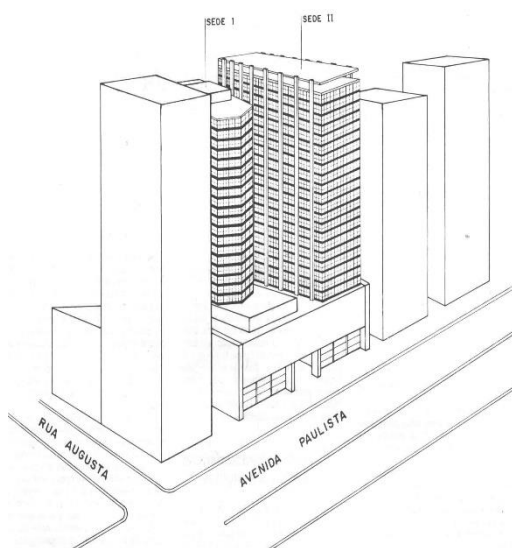
Figura 13 - Bloque afectado por incendios: podio y edificios Sede I y Sede II

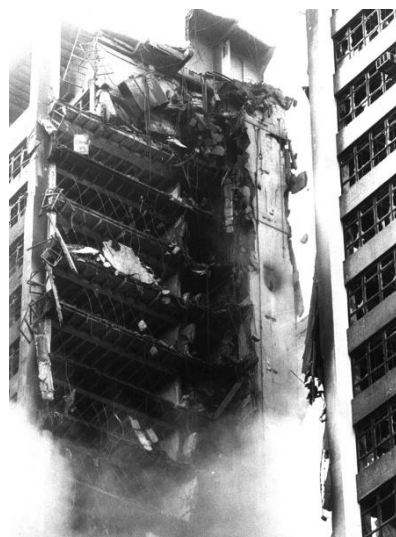
Aunque solo una parte de la estructura del edificio de la Sede II fue al colapso, dividiéndola en dos, el resto de su estructura, así como la estructura de la Sede I, sufrieron daños muy graves, de manera que, después del incendio, se corría el riesgo inminente de colapso total de los dos edificios. Esta situación justificó la urgente necesidad de demolición de los dos edificios.

Figura 14 - Detalle de la ruina de la estructura de hormigón del edificio Sede II, que muestra las dos partes restantes de la torre.

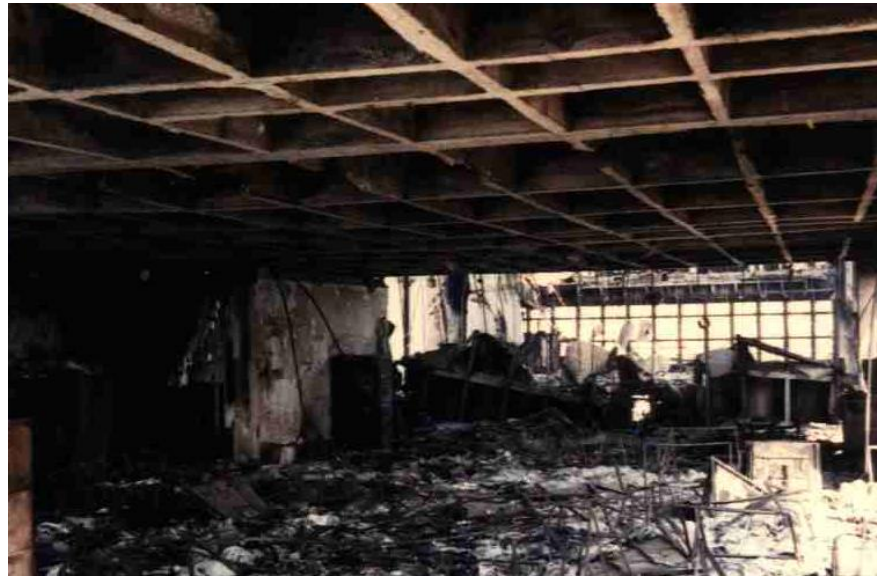
Figura 15 - Vista de la parte frontal de la estructura del edificio Sede II, desde su parte posterior, destacando el vacío dejado por el colapso de la parte central

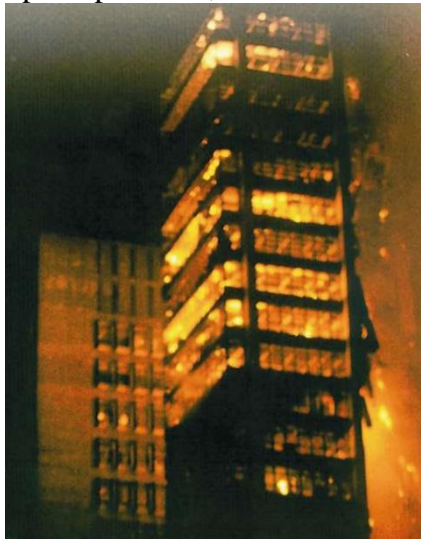
Figura 16 - Frente del edificio Sede II

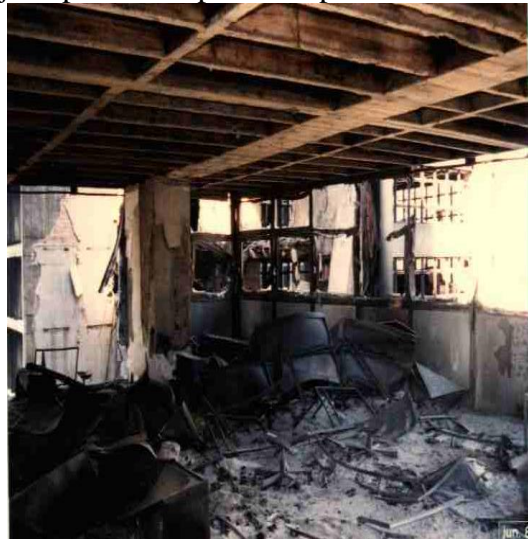
Se encontró en el edificio Sede I, que los elementos estructurales horizontales (vigas y losas) presentaban dos problemas capaces de comprometer seriamente la estabilidad de la estructura en una situación de incendio. Uno de ellos estaba relacionado con recubrimientos de armadura, muy reducido en general, estar al lado de la superficie de hormigón en algunas regiones. El otro estaba relacionado con las secciones transversales reducidas de las vigas de losas nervadas, que eran insuficientes para garantizar una resistencia al fuego superior a 1 h. Como resultado, una parte significativa de los elementos estructurales horizontales sufrió una gran deformación.

Figura 17 – Estructura del edificio Sede I dañada por el fuego
