## Análisis de la variabilidad horaria para la detección de daños en pavimentos flexibles usando termografía infrarroja

## Time variability analysis for damage detection in flexible pavement using infrared thermography

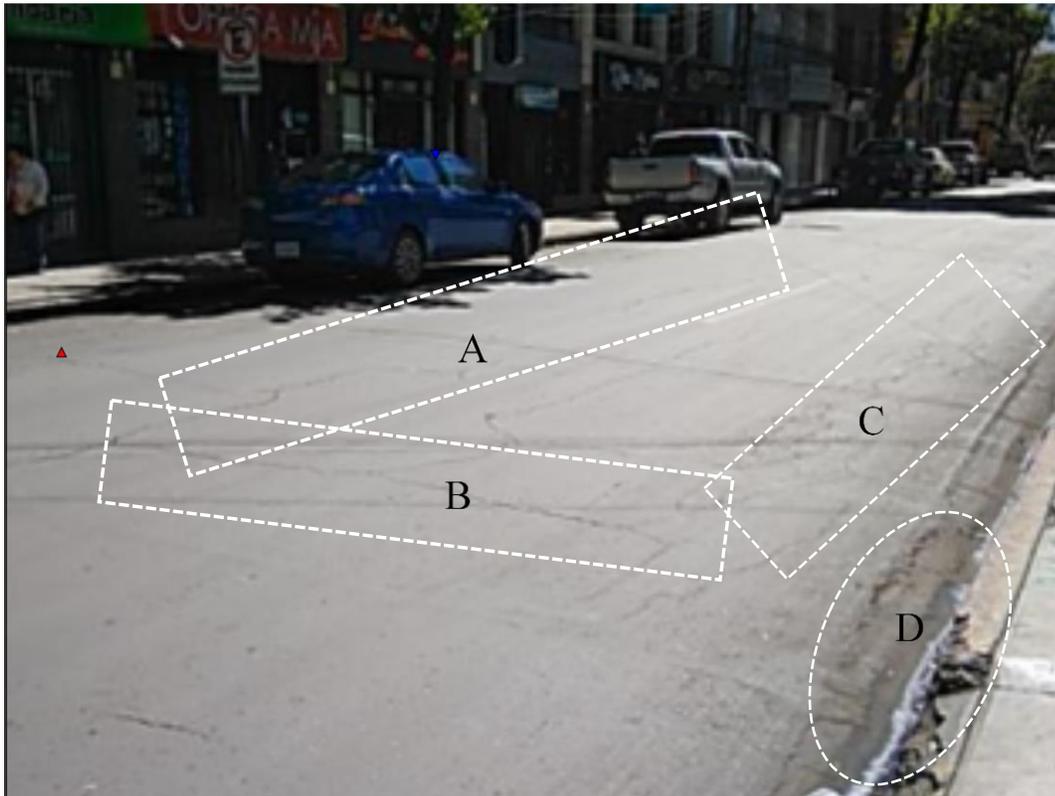
Figura 2. Imagen digital de la Zona 4.

En la Figura 2 se distinguen fisuras transversales (B) y longitudinales (A), piel de cocodrilo (C), desprendimiento de agregados (D), entre otros defectos. En la Figura 3 se muestra la imagen termográfica de la zona anteriormente mencionada, donde se puede apreciar la colorimetría variada que pone en evidencia de manera preliminar una relación con las fallas observadas en la Figura 2. Nótese que la imagen termográfica de la Figura 3 muestra en la parte lateral derecha el rango de temperaturas, este rango varía de 26°C a 34.9°C. Las áreas de color amarillo con tendencia a blanco representan temperaturas altas y las áreas de color azul con tendencia a negro representan

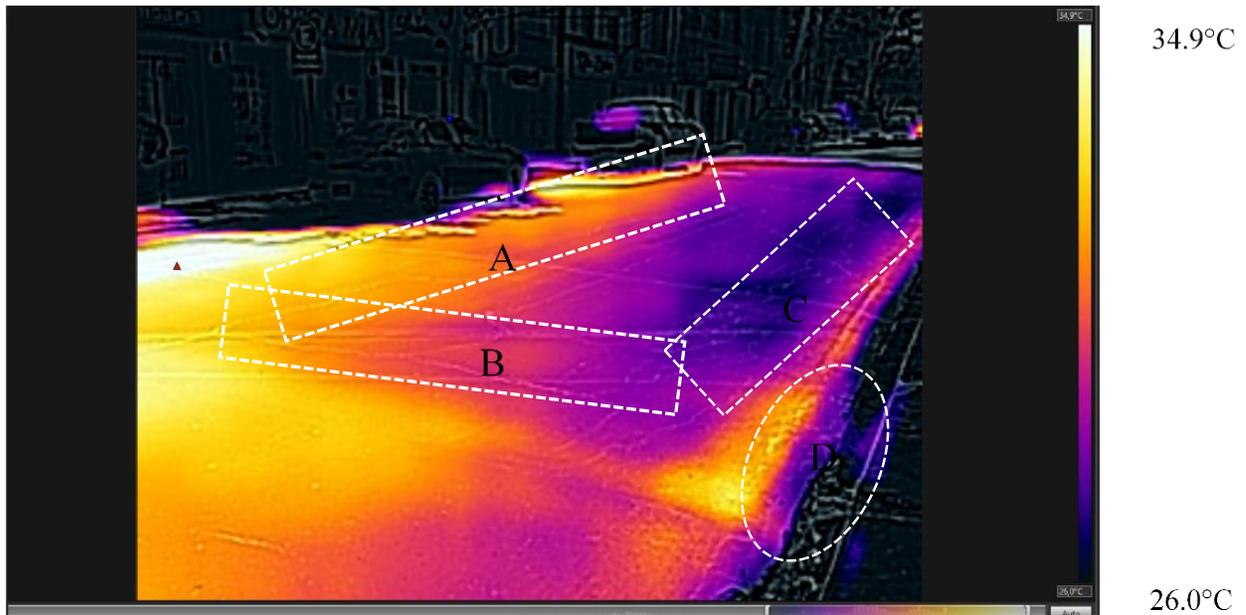
Figura 3. Imagen térmica de la Zona 4.

temperaturas bajas. La paleta de colores puede ser modificada a conveniencia del usuario. No obstante, se observa que no existe uniformidad en el pavimento asfáltico, pues se distinguen áreas frías y calientes.

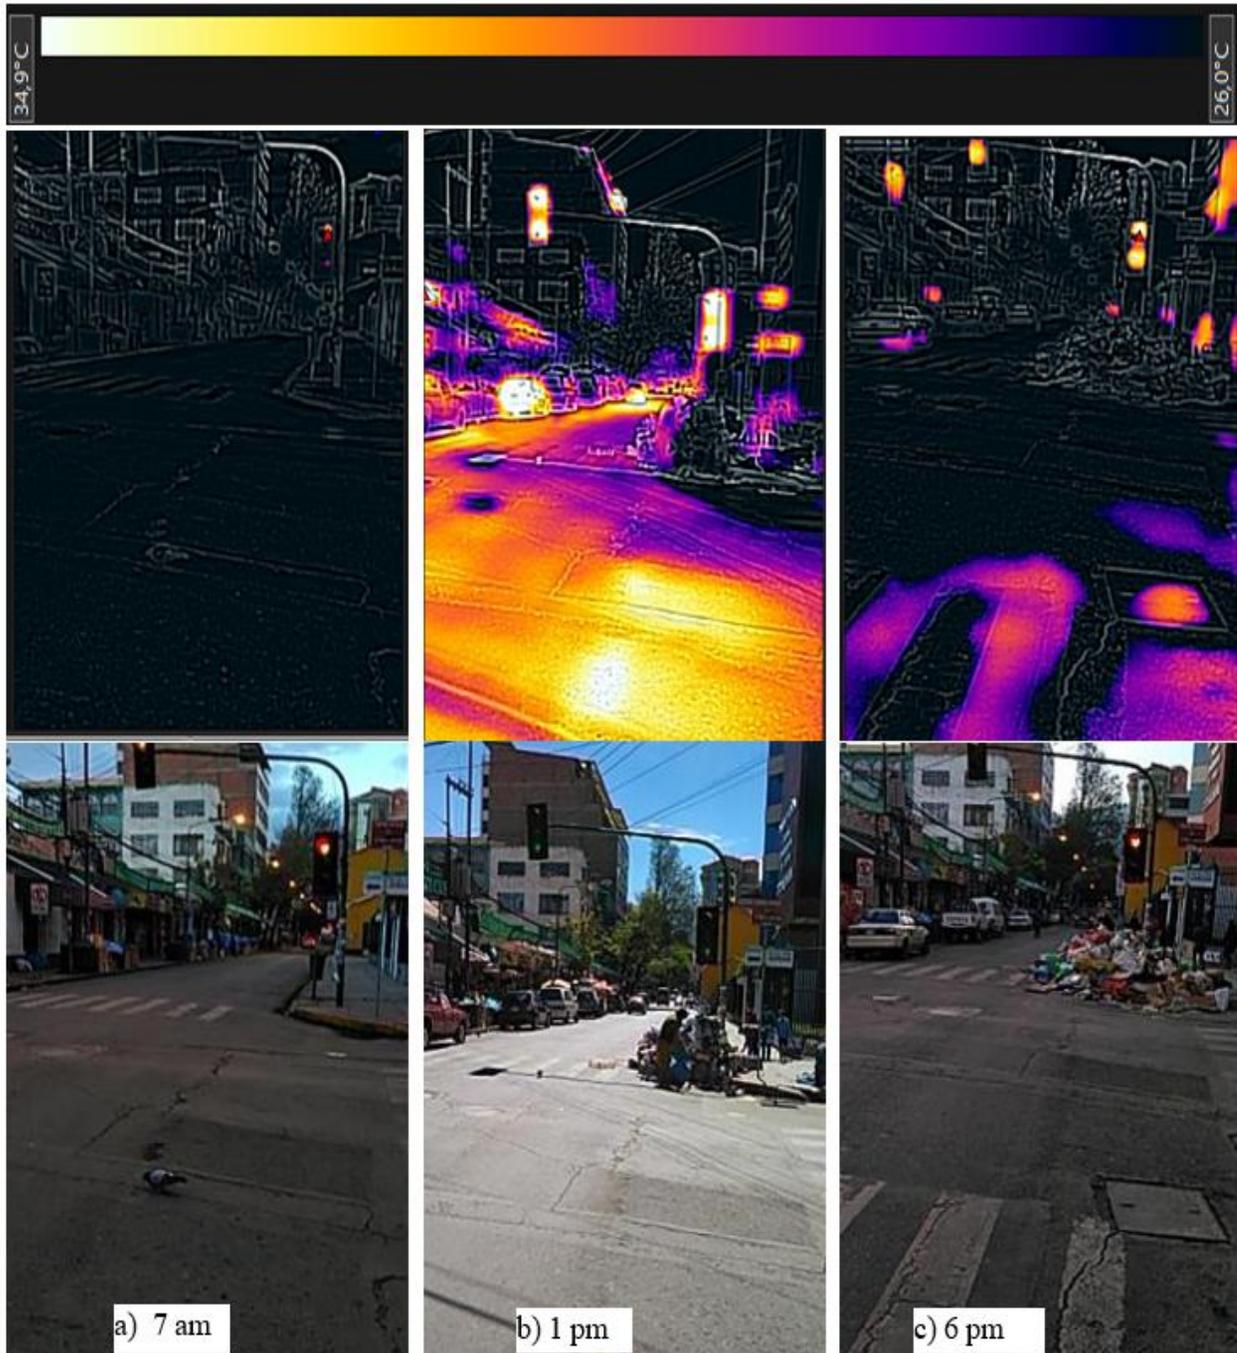
Figura 4. Visibilidad de las imágenes termográficas a diferentes horas del día de la Zona 1.

Al observar las imágenes termográficas en relación a las imágenes digitales se puede notar que, en la Figura 4b, correspondiente a la 1:00 p.m., el asfalto flexible presenta diferentes temperaturas sobre su superficie, no sucede lo mismo con la Figura 4a (7:00 a.m.) que no muestra ninguna diferencia de temperaturas en el pavimento. En la Figura 4c (6:00 p.m.) se puede apreciar que solo algunos sectores del pavimento muestran temperaturas cercanas al valor máximo, de acuerdo al rango de temperatura utilizado.

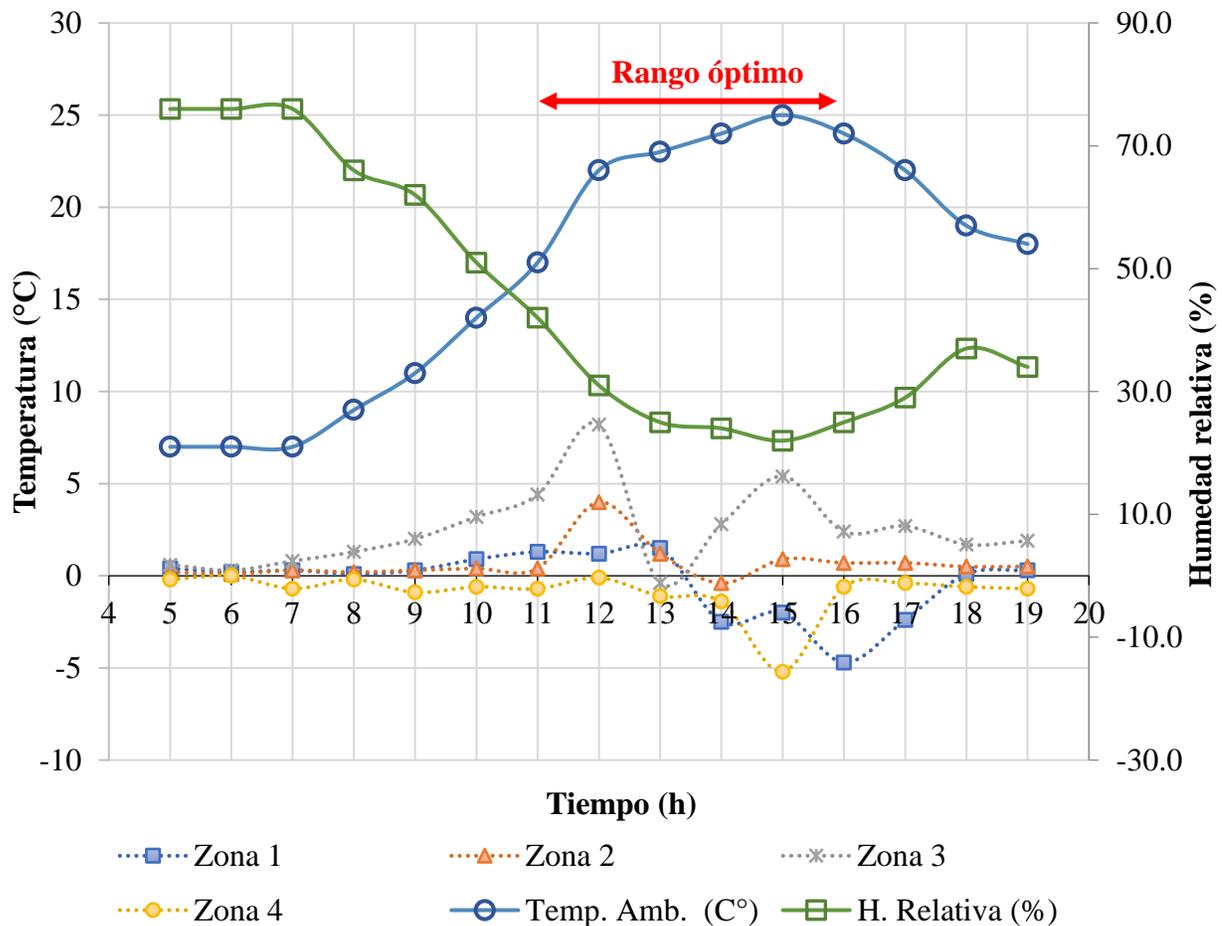
La Figura 9 muestra el diferencial de temperaturas ( $\Delta T$ ) de las cuatro zonas en función del tiempo, además de la temperatura ambiente y la humedad relativa. Se puede observar que los valores máximos de los gradientes térmicos se dan entre las 11:00 a.m. y 4:00 p.m.; también se observa que desde las 5:00 a.m. a 8:00 a.m. los valores diferenciales son mínimos, siendo este periodo no apto para un análisis adecuado. El periodo de 4:00 p.m. a 7:00 p.m. muestra valores diferenciales pequeños, esto se debe al proceso de enfriamiento (noche), una vez que no está presente la radiación solar, los sectores calentados tienden a equilibrarse con el medio ambiente (Washer et al., 2010), Figura 4c. Se puede observar que el mejor periodo es de 11:00 a.m. a 4:00 p.m. porque existe mayor diferencial en la temperatura y permite la visualización de los defectos en los termogramas. Esto concuerda con otras investigaciones que indican que cuanto los gradientes térmicos sean más elevados los defectos son detectados (Solla et al., 2014; Farrag et al., 2016; Rocha et al., 2017). Respecto al comportamiento de los gradientes térmicos con la temperatura ambiente y la humedad relativa, se puede observar que los gradientes máximos ocurren cuando la temperatura ambiente es alta y la humedad relativa baja; contrariamente, cuando la temperatura ambiente es baja y la humedad relativa existen gradientes térmicos menores, 5:00 a.m. a 8:00 a.m. Lo que corrobora que la técnica es sensible a las condiciones ambientales (Rocha and Póvoas, 2017). Si bien el presente artículo solo se aplicó en una época del año, la técnica puede ser utilizada en cualquier estación del año. Es necesaria la exposición solar y una temperatura ambiente elevada. No obstante, los periodos óptimos de inspección cambiarían de acuerdo a la estación, dependiendo de las horas de exposición a la radiación solar y la temperatura del ambiente (Washer et al., 2010).

Figura 9. Gradiente de temperatura de las 4 zonas en estudio.
