## Recomendaciones para la rehabilitación y protección contra la corrosión de un puente de acero de 100 años de antigüedad (Durgadee) sobre un río muy contaminado cerca de Mumbai, India

## **Recommendations for rehabilitation and corrosion protection of a 100-year-old steel bridge (Durgadee) across heavily polluted river near Mumbai, India**

Este artículo describe la necesidad de una propuesta de rehabilitación, una metodología de evaluación de daño y posibles medidas correctivas para el puente de acero de 100 años (también conocido como puente Durgadee) en el río Ulhas en el km 1/800 en la carretera Bhiwandi, Kalyan, cerca de Mumbai.

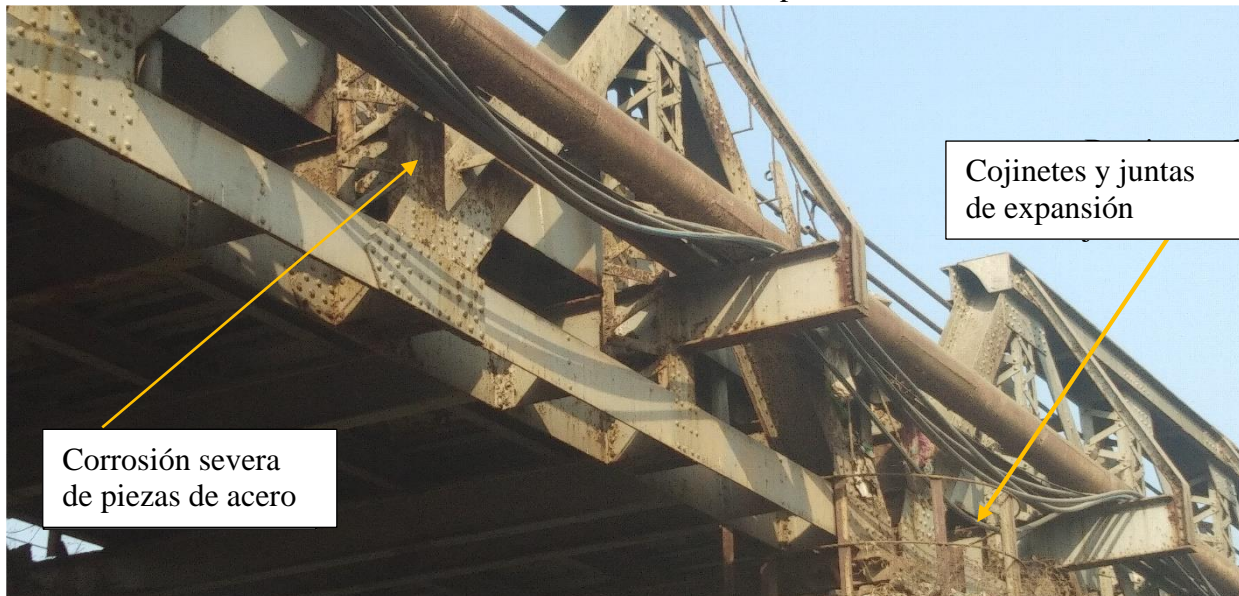
Figura 2. Foto del puente que muestra la ubicación de la junta de rodamiento y expansión

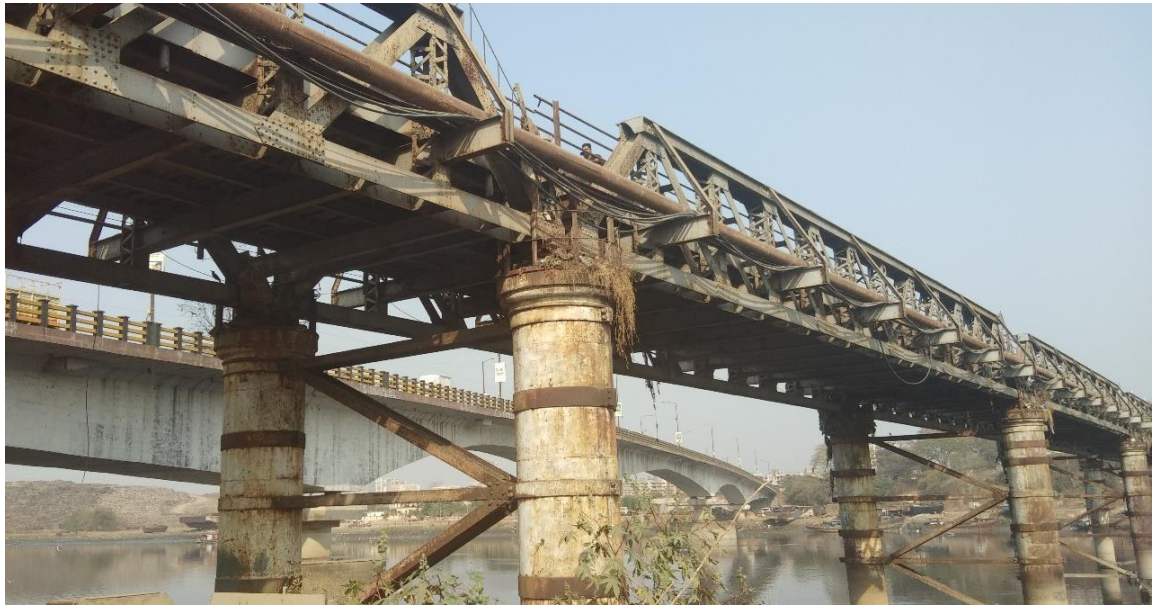
Figura 3. Foto del puente que muestra la estructura tipo Warren Truss.

La Figura 3 es una foto del puente que muestra la estructura tipo truss de Warren. El trabajo de reparación de vigas de acero construidas restaurando o reemplazando elementos dañados o deteriorados incluye, pero no se limita a, proporcionar soportes temporales para el levantamiento; modificar vigas para aceptar cargas de elevación; soportar o reducir temporalmente las cargas transportadas por vigas; desconectar o quitar elementos de vigas quitando pernos o remaches; perforar y escariar agujeros; rectificadas para proporcionar el acabado requerido o tolerancias en superficies de acero; hacer reparaciones menores a las cubiertas dentro del área de trabajo; montaje

de elementos reparados o reemplazados y elementos incidentales mediante soldadura o atornillado de alta resistencia a la tracción; y preparando superficies dañadas o dejadas al descubierto por el trabajo y aplicando una capa de pintura.
