Recomendações para reabilitação e proteção contra a corrosão de uma ponte metálica de 100 anos de idade (Durgadee) sobre um rio fortemente poluído perto de Mumbai, Índia

Recommendations for rehabilitation and corrosion protection of a 100-year-old steel bridge (Durgadee) across heavily polluted river near Mumbai, India

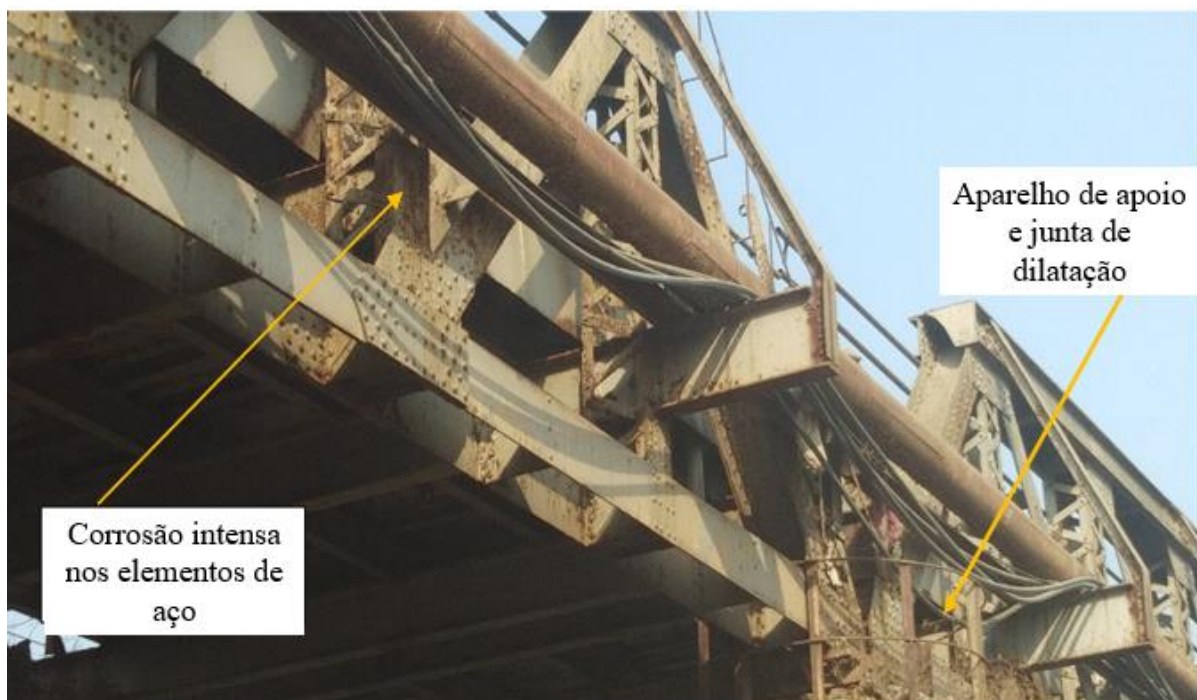
Figura 2. Foto da ponte que mostra o local do aparelho de apoio e junta de dilatação

- **Aparelhos de apoio:** o tipo de aparelho de apoio é do tipo esférico e não é visível devido a muitos detritos depositados no local do aparelho de apoio. O arranjo dos aparelhos de apoio oscilantes / roletes não funciona devido à falta de manutenção.

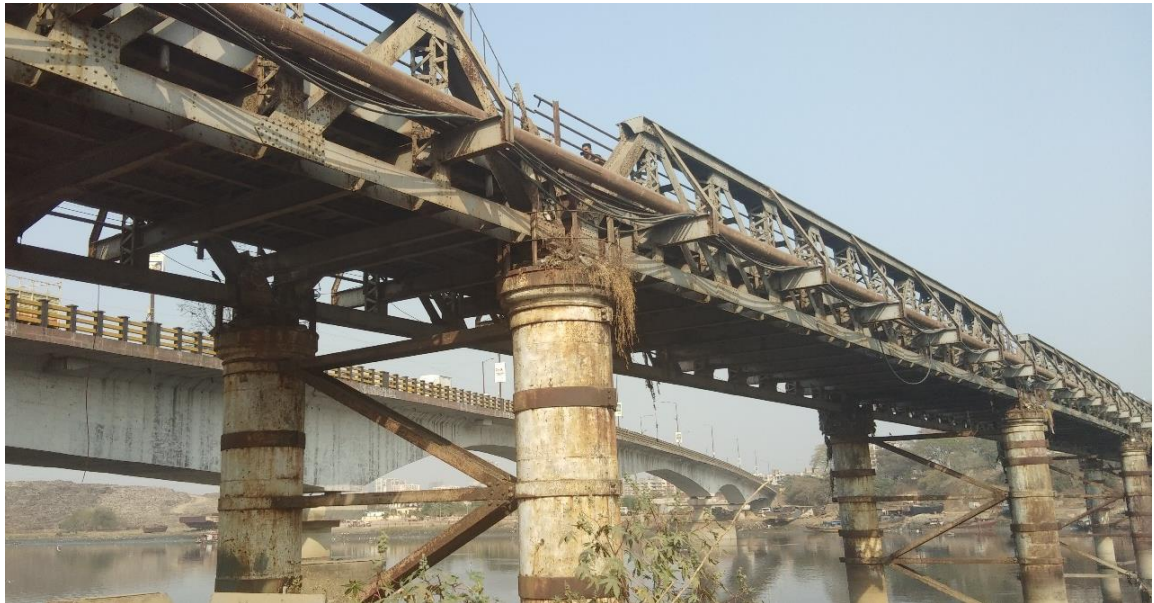
Figura 3. Foto da ponte que mostra o tipo estrutura metálica.

A Figura 3 é uma foto da ponte mostrando a estrutura do tipo treliça. O trabalho de reparar vigas de aço construídas restaurando ou substituindo elementos danificados ou deteriorados inclui, entre outros, o fornecimento de suportes temporários para elevação; modificação de vigas para aceitar cargas de elevação; apoiar ou reduzir temporariamente as cargas transportadas por vigas; desconectar ou remover elementos de vigas, removendo parafusos ou rebites; furos de perfuração

e alargamento; retificação para fornecer acabamento ou tolerâncias necessárias em superfícies de aço; fazer pequenos reparos nos conveses da área de trabalho; montagem de elementos reparados ou substituídos e itens incidentais por soldagem ou parafusos de alta resistência à tração; e preparar superfícies danificadas ou deixadas nuas pelo trabalho e aplicar uma camada de tinta de primeira qualidade.
