## Procedimientos de recuperación en fundaciones por problemas de reacción álcali/agregado. Investigación documental

DOI: <https://doi.org/10.21041/ra.v11i2.490>

## Recovery procedures for foundation elements with alkali/aggregate reaction problems. Documental research

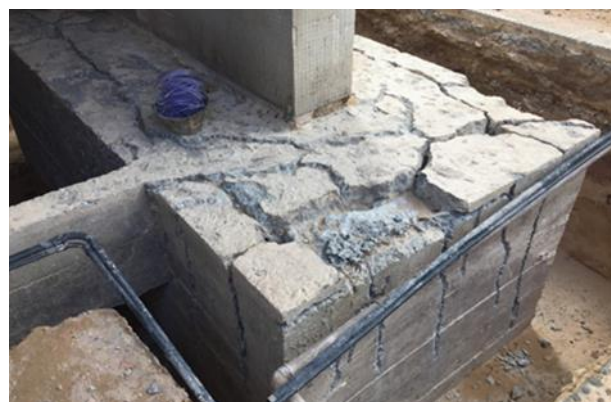
Las respuestas encontradas para el sitio de incidencia de fisuras fueron respondidas con información muy similar. Las grietas fueron evidenciadas a través de encuestas, en su mayoría rutinarias, y debido a pistas encontradas en los pisos. Los elementos de los cimientos tenían grietas en la parte superior y los lados. Se realizó un mapeo preliminar de los elementos estructurales, donde se verificó el posicionamiento de las fisuras, sus derivaciones, espesores de su apertura y donde hubo la mayor concentración.

Figura 8. Bloquee el agrietamiento con RAA.

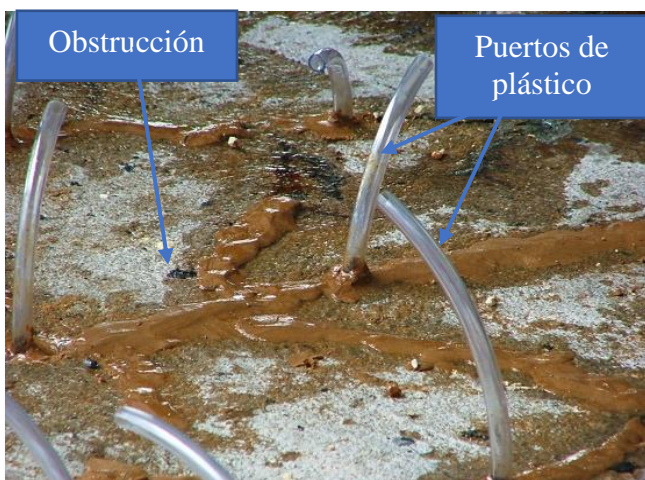
Figura 10. Puertos de plástico.

En el proceso de inyección, se realizó el uso de purgas plásticas y metálicas, visualizadas en las Figuras 10 y 11. Las purgas metálicas forman parte de los nuevos avances en el proceso de inyección, al que se imputa una inyección con mayor presión, y en consecuencia la penetración del material en áreas de mayor profundidad en un corto período de tiempo. Sin embargo, en todos los materiales recogidos de este estudio, colmatação es un procedimiento utilizado en el cierre de grietas externas para garantizar la inyección, y el material más utilizado son mangueras de plástico, más simples y fácilmente encontrados en el comercio.

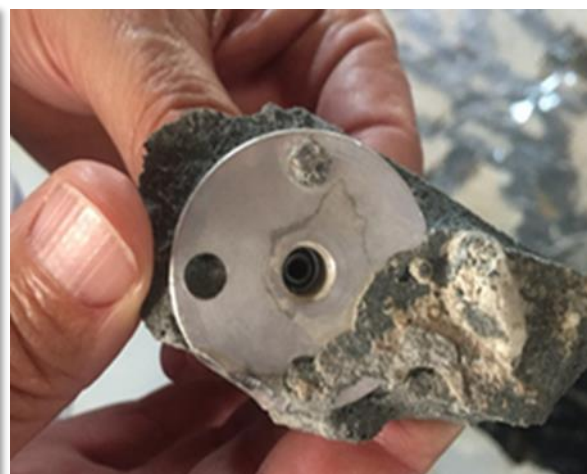
Figura 11. Puertos metálicos.

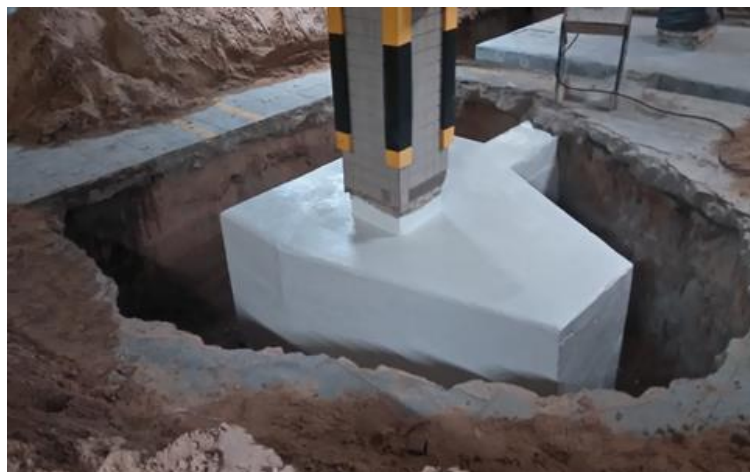
Figura 13. Bloque impermeabilizado.

Para evitar posibles problemas patológicos causados por la humedad, es imprescindible utilizar un sistema de impermeabilización compatible con la geometría de las piezas y con las características de la estructura, como el nivel de las aguas subterráneas. Se verificó en la investigación que en todos los cimientos recuperados, se utilizó impermeabilización en las tapas y lados de los elementos, visualizados en la Figura 13.

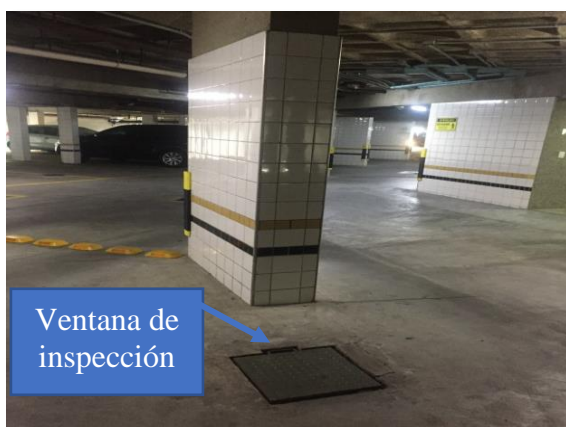
Figura 14. Ventana de inspección.

Como resultado, se encontró que, de las 50 fundaciones inspeccionadas, sólo dos salieron de las ventanas de inspección. Las ventanas son pequeñas aberturas que quedan en los elementos de cimentación, para monitorear las recuperaciones, visibles en los pisos superiores, visualizadas en la Figura 14 Internamente, pequeños trozos de vidrio se colocan visualizados en la Figura 15, donde previamente se identificaron las fisuras, que después de su rehabilitación, serán monitoreadas periódicamente. En caso de cualquier nuevo movimiento del bloque de cimentación, la tendencia de este vidrio se romperá, indicando posibles indicios de la continuidad del RAS, o alguna otra manifestación patológica.

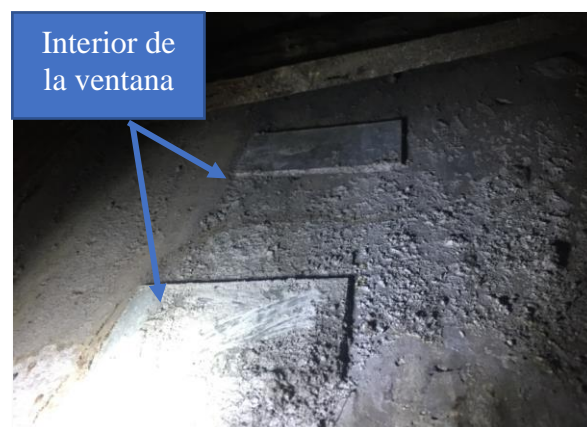
Figura 15. Interior de la ventana inspección.
