Diagnóstico patológico y propuesta de intervención de los cimientos y de los muros de contención de derrames de dos tanques de almacenamiento de ácido sulfúrico para usos industriales

La instalación industrial objeto de estudio tiene un área de tratamiento con ácidos, la cual cuenta con dos tanques metálicos de ácido sulfúrico diluido al 11% y al 98% respectivamente, ubicados en una piscina de concreto armado para contención de derrames. Los muros, la losa de piso y las bases de apoyo de los dos tanques evidenciaron patologías de fallas, que indujeron a una evaluación y propuesta de intervención.

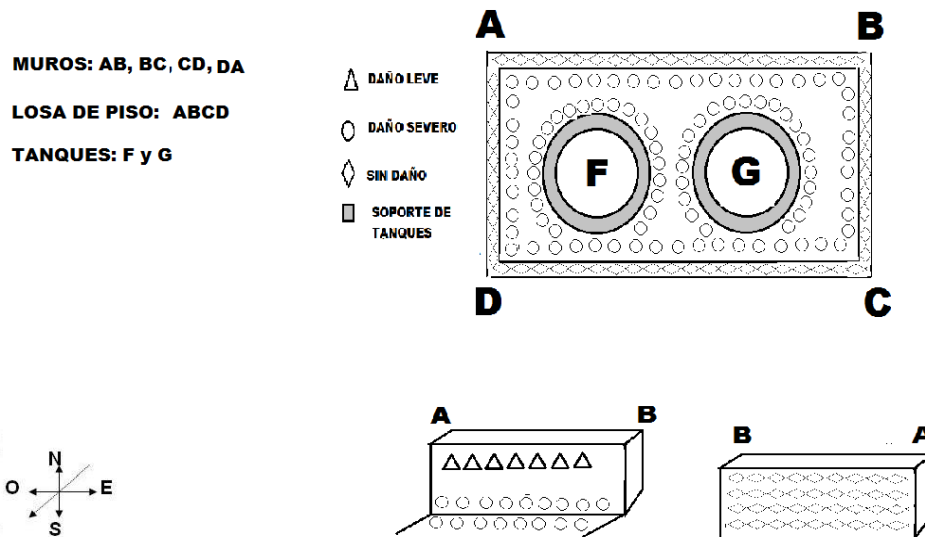
Figura 1. Levantamiento de daños de la estructura: Muros, Losa de piso y base de tanques.

En la parte inferior interna de los muros de contención AB, BC, CD, DA y en las bases de los tanques se detectó la presencia de irregularidades y desagregaciones que dejan al descubierto la armadura, de lo cual se puede inferir la condición de vulnerabilidad del concreto, lo que facilitó el deterioro prematuro del material como consecuencia del desprendimiento del revestimiento epóxico. La pérdida de material cementante en el concreto de la base de los 2 tanques de ácido sulfúrico, de la losa de piso ABCD y de la parte inferior interna de los muros, evidencia el deterioro acelerado de concreto, se ha perdido cohesión de los agregados. La parte externa de los muros, no evidenció daños, salvo en la unión entre la losa de piso y el muro donde existía sangrado.

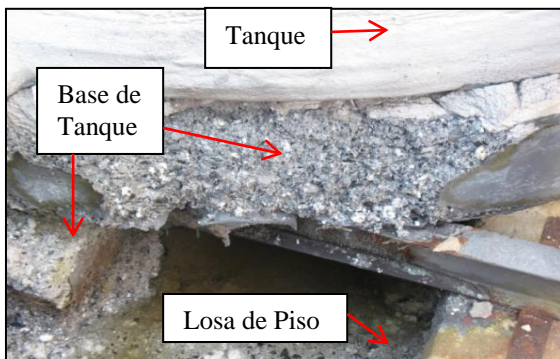
En la inspección visual se observó desagregación y pérdida de material cementante en el concreto base de los dos tanques de ácido sulfúrico, y en la losa de piso de la piscina contenedora de derrames, esta condición imposibilitó la extracción de núcleos en la base de los tanques y losa, y hace suponer la penetración del ácido sulfúrico hacia el terreno soporte (Figura 2).

Figura 2. Concreto base de los tanques

Analizando esos resultados se puede observar el alto porcentaje de sulfatos reportado en la losa de piso de los tanques: 10,63% (siendo el máximo contenido aceptado 0,46% para un concreto de densidad $2,3 \text{ g/cm}^3$ con $350 \text{ kg de cemento/m}^3$ y 3% de yeso, Feliu y Andrade, (1989). De igual manera, se observa la penetración del ácido en los núcleos del muro (muestras 1, 2 y 3) en donde el porcentaje promedio de sulfatos es de 0,82%, contenido que casi duplica el máximo valor aceptado 0,46%. Es bueno destacar que por la ubicación de los núcleos extraídos (Parte superior del muro), esta zona nunca fue mojada por el ácido drenado de los tanques, por tanto los sulfatos reportados provienen de la atmósfera que rodea ese microclima. Las muestras 1, 2 y 3 fueron tomadas de la parte de los cilindros que corresponden al lado exterior del muro, la muestra 2' corresponde al cilindro 2 pero de la parte interior del Muro, (Figuras 4 y 5).

Esta consiste en la construcción a la brevedad posible de unos elementos de concreto armado colocados debajo de los tanques de ácido, conformando unos macro tacos de concreto que garanticen apoyo y estabilidad a los mismos. Esta solución implica la eliminación del concreto desagregado y suelto de la losa de piso, bases de los tanques y muro de la piscina contenedora de derrames. Los macro tacos de concreto deben vaciarse hasta la misma altura de las bases existentes de los tanques utilizando un concreto autonivelante con $R_{cc28} = 400 \text{ kg/cm}^2$ garantizando espesor de recubrimiento del acero de refuerzo por todas sus caras de 7 cm. Adicionar al concreto un sistema de cristalización o impregnación que hace al concreto menos permeable debido a reacciones mediante las cuales ocurre la formación de cristales en los poros y capilares del concreto. (Existen productos comerciales que responden a esas características). Paralelamente se debe incrementar la altura de las paredes de los Muros debido a la disminución del volumen útil por la presencia de los tacos de concreto. Para evitar la retracción en el concreto se pueden agregar fibras de polipropileno. Posteriormente nivelar la losa de piso hacia un punto de descarga o tanquilla de achique para evitar empozamiento del agua de lluvia o de derrames y facilitar la extracción controlada del líquido. La superficie interior de los pisos y muros puede ser revestido con cerámica de gres antiácida con juntas antiácidas.

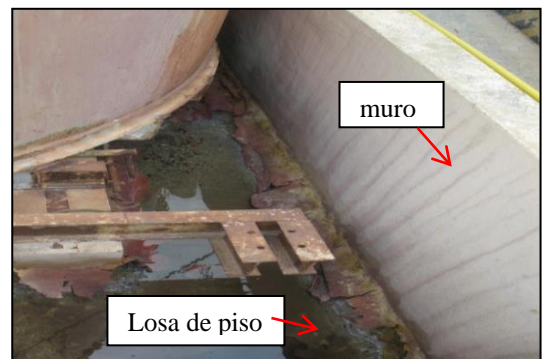
En los muros laterales, (Figura 3), se observó el concreto sin desagregación y compacto en la parte superior, sin embargo en la parte inferior, en la unión losa de piso/muro, manifiesta pérdida de conexión con la losa de piso y en esa zona lagrimeo por la cara exterior del muro. El aspecto compacto del concreto en la parte superior de los muros que conforman la piscina contenedora de derrames permitió que se extrajeran tres núcleos. Tanto del concreto desagregado de la losa de piso de los tanques como de los tres núcleos extraídos en el muro, se tomaron muestras para determinar el contenido de sulfatos, los resultados se sintetizan en la Tabla 1.

Figura 3. Muros y losa de piso de piscina

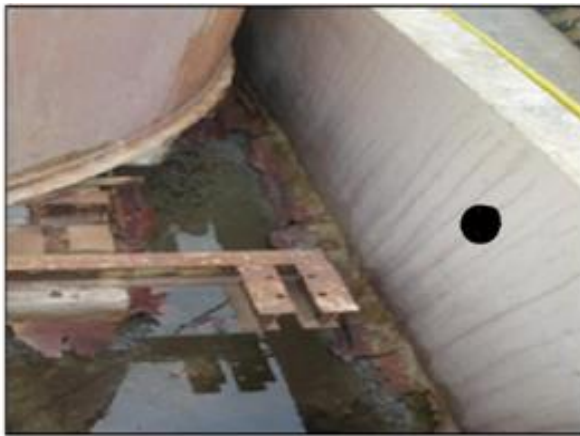
Figura 4. Zona de extracción de la muestra 2' (Interior)

Al realizar la prueba de Carbonatación para conocer el cambio del pH del concreto y la profundidad de neutralización del mismo y correlacionar con el ingreso del ácido, se pudo observar que los muros están carbonatados en 1.5 cm en la parte exterior, sin embargo la parte superior interna no arrojó carbonatación y por ende pérdida de alcalinidad. Este resultado indica que el recubrimiento interior del muro, (epóxico), protegió del ataque del ácido y por ende de la pérdida de alcalinidad y que el ingreso del ácido se ha producido desde la parte externa del muro, como lo demuestra el valor de la muestra 2 cuyo porcentaje de sulfato es de 0,7764 % (cara externa del Núcleo) en contraposición con el valor de la muestra 2' cuyo porcentaje de sulfato es de 0,4975 % (cara interna del Núcleo).

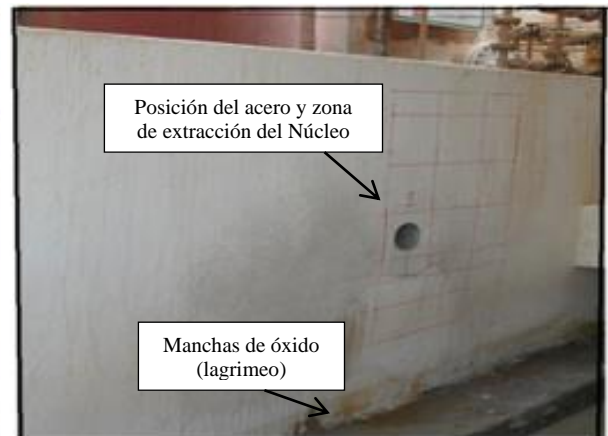
Figura 5. Zona de extracción de la muestra 2 (Exterior)

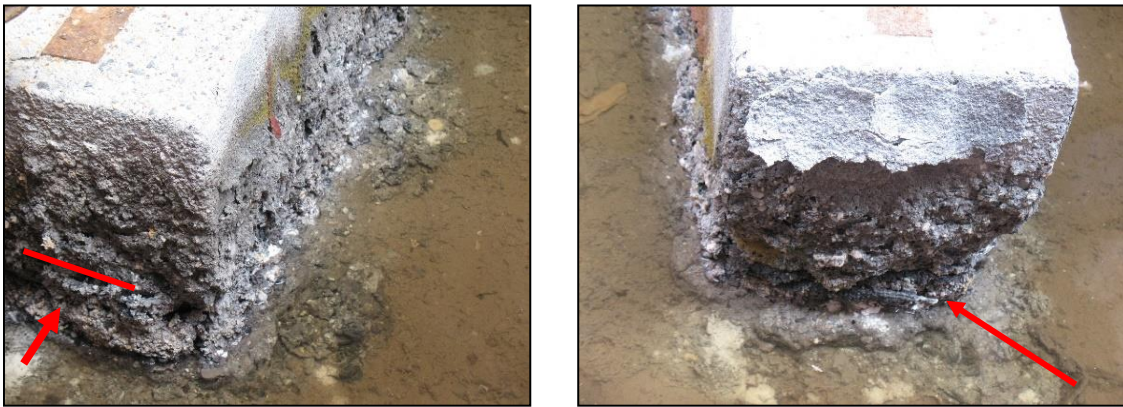
Se pudo determinar que el diámetro del acero de refuerzo de la parte superior del muro es de $\varnothing 5/8''$ y el espesor de recubrimiento del acero es de 2.5 cm. La condición del acero de refuerzo de la losa de piso, base de los tanques y el ubicado en la parte inferior de los muro, evidencia corrosión y rotura al perder la sección por efecto del ácido al que ha estado expuesto durante meses, (Figura 6 y Figura 7). La condición del acero de refuerzo en la parte superior del muro esta conservado.

Figura 6. Acero de refuerzo expuesto en bases de tanques de Ácido Sulfúrico

3.3.1. Condiciones estructurales de las bases de los tanques. Como se pudo observar en sitio, las condiciones de la losa de fundación de los tanques que se encuentra a la vista, presenta un grave deterioro, siendo prácticamente imposible observar su estado bajo los muretes-pedestales. Bajo este escenario, se presenta un análisis de cota superior de presión sobre la fundación bajo condiciones estáticas suponiendo que sólo apoyan sobre el suelo los muretes/pedestal.

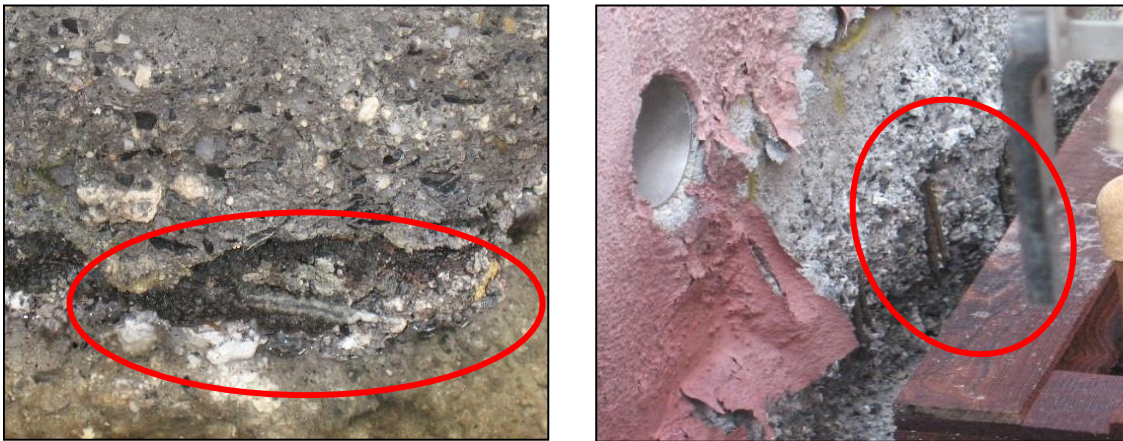
Figura 7. Pérdida de sección y rotura del acero de refuerzo en base de los muros de contención

Con base a las condiciones críticas de desconexión de los aceros de la cara interior del muro, se determina la capacidad remanente considerando que el acero de la otra cara del muro actúa a tracción, mientras que en el extremo externo se concentra la compresión en el concreto. Dado que el recubrimiento es de 2,5cm, y el acero de refuerzo es de $5/8''$, resulta una altura útil disponible de 3,3 cm. Parece obvio que se trata de una sección sobrerreforzada por lo que se espera que la falla ocurra por aplastamiento del concreto antes de que ocurra la fluencia en el acero, ergo, se realiza un análisis de compatibilidad de deformaciones considerando un $\epsilon_c=0.003$ como se

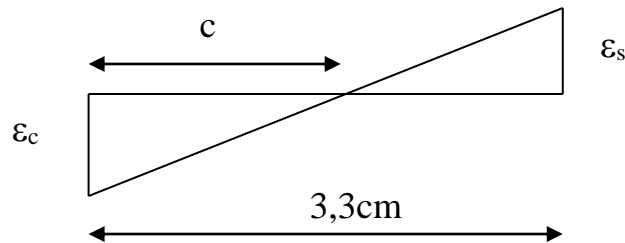
Figura 8. Diagrama de deformaciones de la sección.

$$c = 2.36 \text{ cm}, \quad f_s = 3220 \text{ kgf/cm}^2 \text{ y } M_R = 675 \text{ kgfcm}$$

Al igualar el momento actuante con el resistente, podemos determinar la altura máxima del líquido antes de que ocurra un colapso, resultando dicho valor en $h = 0,85 \text{ cm}$.
