Documentação das manifestações patológicas do Pórtico do Batismo Cultural de Goiânia - monumento histórico *Art Déco*

Este artigo tem o objetivo de apresentar a metodologia para a inspeção e o mapeamento das manifestações patológicas no monumento Pórtico do Batismo Cultural de Goiânia. É um monumento do início dos anos 40 do século XX, representante do estilo arquitetônico art déco. No ano de 2003 esse monumento foi tombado pelo Instituto do Patrimônio Histórico e Artístico Nacional, porém apesar do seu inestimável valor histórico, a estrutura apresenta diversas manifestações patológicas. Para alcançar esse objetivo foram realizados os seguintes procedimentos: (1) inspeção visual; (2) registro fotográfico; (3) anamnese e (4) ensaios. Os ensaios realizados foram esclerometria, pacometria e medição de deformações. As principais manifestações patológicas identificadas foram fissuração, destacamento de argamassa, corrosão de armaduras e deformação.

Documentation of the pathological manifestations of the Portico of the Cultural Baptism of Goiânia - *Art Déco* historical monument

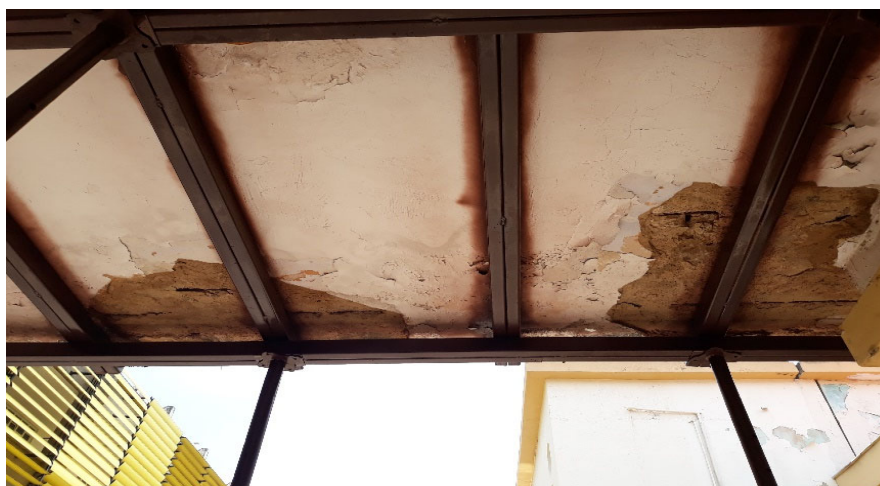
A partir da inspeção visual, foi possível perceber que a laje em sua parte inferior apresenta em alguns locais destacamentos do concreto (Figura 10) que ocorreu em consequência da corrosão das armaduras.

Figura 10. Destacamento do concreto na parte inferior da laje

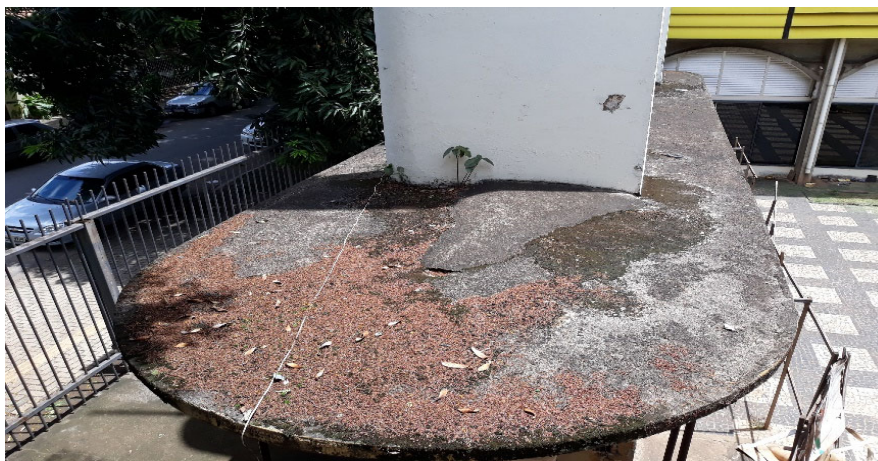
Como é mostrado na Figura 11 observou-se na laje grande presença de mofo e sujeira. O mofo se prolifera em ambientes úmidos, quentes e com pouca luminosidade, esse ambiente pode ter sido

construído devido à presença de árvores próximas a estrutura. Também foi observada a presença de sujeira ou crosta negra, que foram ocasionadas pelo acúmulo de poeira, fuligens e partículas poluentes, oriundas da queima de combustível fósseis dos motores à combustão dos veículos, trazidas pela água das chuvas ou pela ação do vento.

Figura 11. Presença de mofo e sujeira na laje

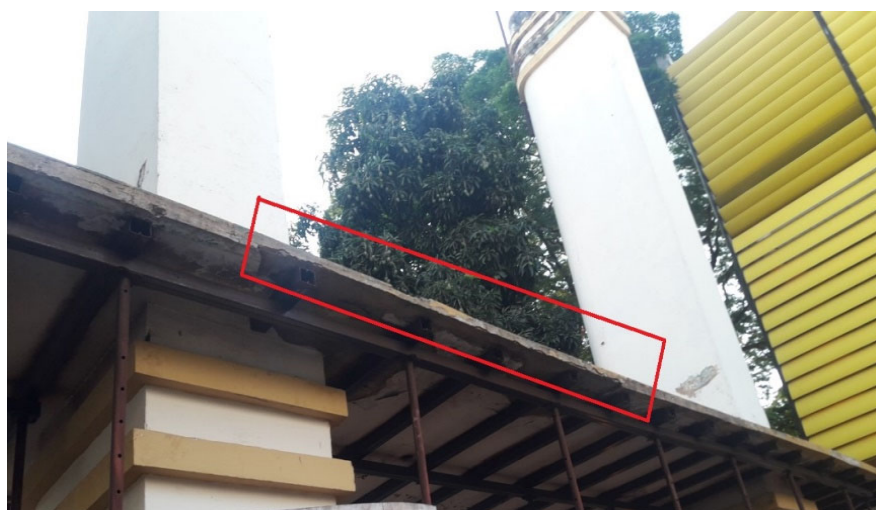
Parte da borda da laje estava destacada, isso decorreu do processo de carbonatação e corrosão das armaduras ocorrido na sua região armada. Conforme o processo de carbonatação evoluiu no decorrer do tempo, a fissuração da estrutura provocou a sua movimentação culminando no destacamento da argamassa nas suas extremidades (Figura 12).

Figura 12. Destacamento da borda da laje

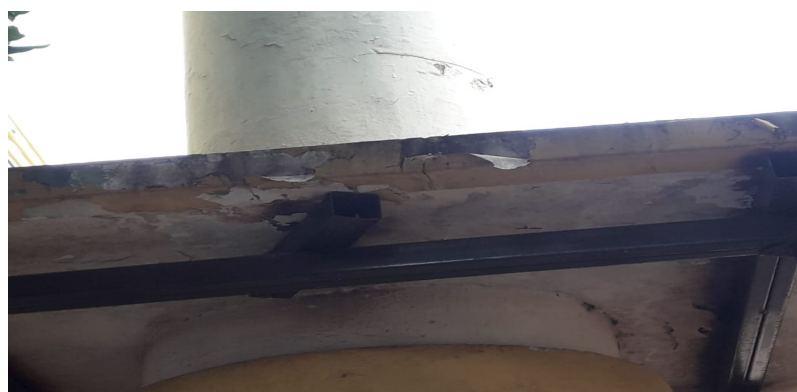
A pintura da laje se mostrou bastante danificada, exibindo regiões com destacamento provavelmente pela aplicação de pintura sobre uma camada já existente (foi observada outra camada de pintura de cor distinta da cor visível que foi aplicada anteriormente), prejudicando a aderência entre as películas de pintura. No processo de falta de aderência a incidência da chuva e umidade são agravantes (Figura 13).

Figura 13. Destacamento da pintura da laje

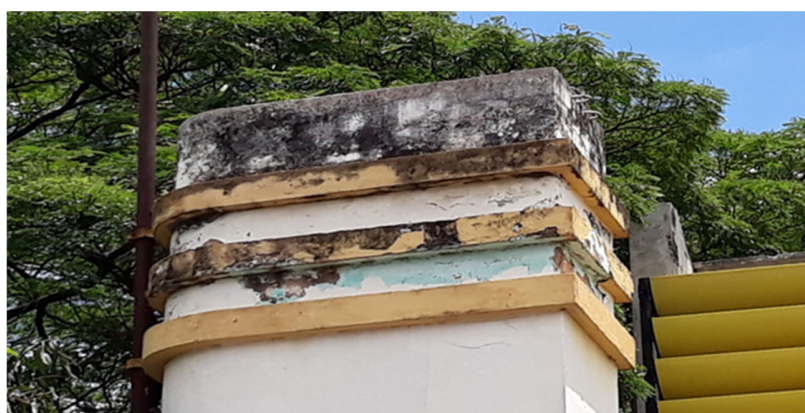
Outra manifestação notada nos pilares foi a presença de sujidade, como é exibida na Figura 14. Este fator deve-se, principalmente à falta de impermeabilização e mecanismos de escoamento no topo do pilar, que acumulou fuligem e poeira trazida pelo vento. Conforme notado na laje, nos pilares também houve o destacamento da pintura, sendo que a cor visível se encontra também sobre outra demão de tinta anteriormente aplicada (de tonalidade verde), comprometendo a aderência.

Figura 14. Sujidade e destacamento da pintura no topo do pilar

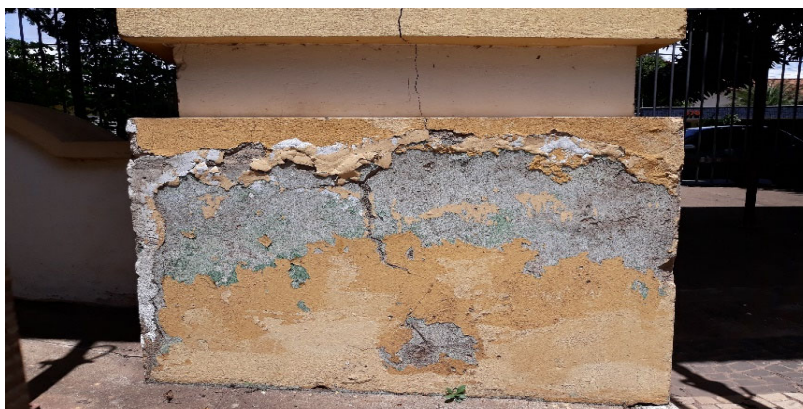
A descoloração da pintura foi verificada podendo ter sido causada principalmente pelo envelhecimento natural desta. Outros fatores como uso da tinta de coloração amarela, mais suscetível aos raios ultravioleta, uma vez que o pilar sofre alta incidência aos raios solares, também podem ter agravado o processo de descoloração. Foram percebidas fissuras na base dos pilares causadas possivelmente pela retração de materiais cimentícios ocasionada pela perda de água por evaporação em estado fresco ou endurecido e pela variação da temperatura devido à alta incidência da luz solar (Figura 15). Foram notadas bolhas na pintura dos pilares causadas pela presença de umidade (que podem terem sido absorvidas pelas fissuras no emboço, e da pressão hidrostática causada quando a sua evaporação pelos poros da argamassa, rompendo e “empurrando” a película de pintura), falta de aderência e possíveis falhas de aplicação como execução de camada espessa, sob condições extremas de calor em superfície suja e não preparada para aplicação.

Figura 15. Incidência de fissuras e descoloração da pintura

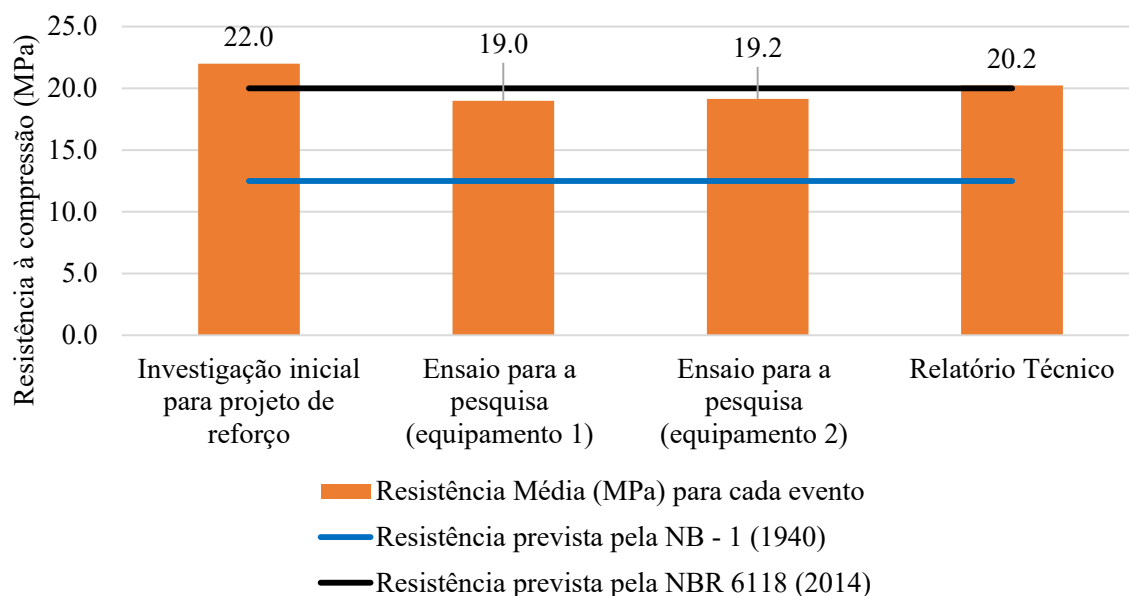
Na Figura 17 tem-se o gráfico com os valores de resistência à compressão, obtidos do ensaio de esclerometria realizados na estrutura durante o processo de anamnese e os efetuados nesta pesquisa. Os valores apresentados são uma média das resistências à compressão de áreas ensaiadas por evento de ensaio. Pode-se observar pelo gráfico que os resultados encontrados convergem para um valor médio de resistência estimada de 20 MPa, apesar dos ensaios terem sido realizados em datas distintas e por diferentes operadores.

Acerca dos padrões normativos para a resistência mínima de estruturas de concreto, uma vez que não há informações sobre o projeto estrutural do pórtico, sabendo que a norma NB-1 – Cálculo e Execução de Concreto Armado (ABNT, 1940), vigente na época em que a estrutura foi construída, preconiza uma resistência mínima para estruturas de concreto de 125 kgf/cm², ou seja, de 12,5 MPa. Já a norma vigente atualmente NBR 6118 – Projeto de estruturas de concreto – Procedimento (ABNT, 2014) prevê resistência mínima para estruturas de concreto de 20 MPa. Desse modo, apresenta-se também no gráfico da Figura 17 uma comparação entre os resultados estimados de resistência à compressão do concreto, obtidos em diferentes ensaios de esclerometria, com os valores mínimos de resistência característica do concreto à compressão (f_{ck}) recomendados pela norma de estrutura de concreto vigente na época da construção do Pórtico e atualmente.

Figura 17. Gráfico comparativo de resistências obtidas com as exigências normativas

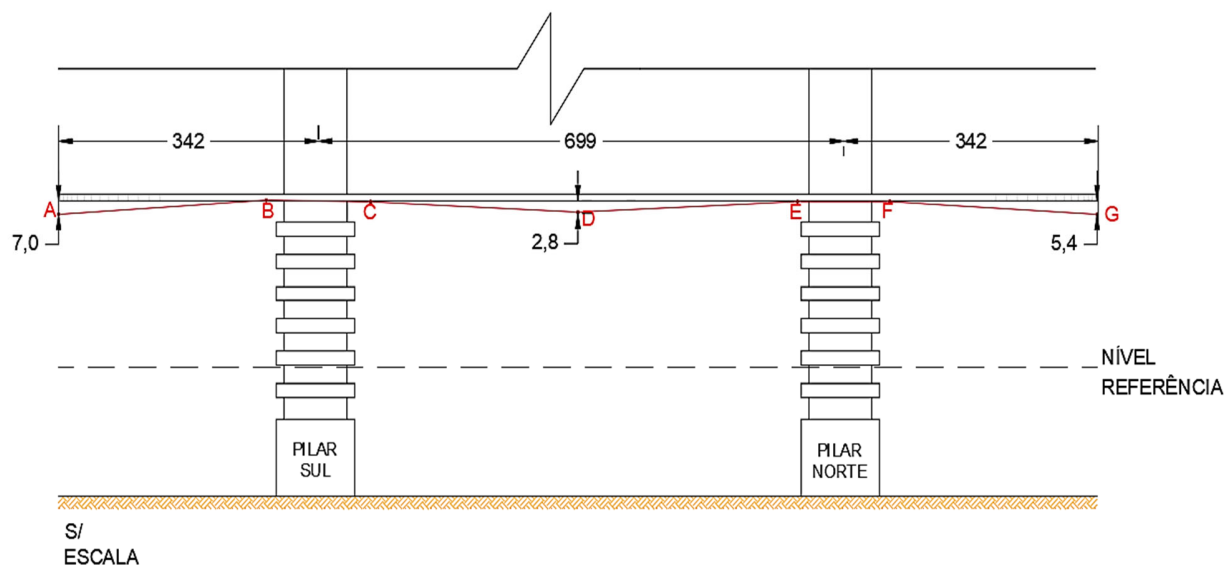
Observa-se então que ambas as regiões em balanço cujas flechas máximas são de 7,0 cm no ponto “A” e 5,4 cm no ponto “B” estão muito acima do permitido pela norma NBR 6118 (ABNT, 2014). Tem-se para a região central a flecha encontrada no ponto “D” valor de 2,80 cm, que equivale ao permitido pela exigência normativa.

Devido à falta de manutenções preventivas e corretivas ao longo do tempo a estrutura sofreu deformações excessivas, de forma que os valores das flechas verificados nas regiões de balanço demonstram que a mesma se encontra fora de seus limites de serviço.

Figura 18. Representação das maiores flechas verificadas
