Estudio termográfico de las manifestaciones patológicas por humedades y del estado de conservación de la cubierta de la Basílica de Santa María

Thermographic study of the pathological manifestations due to humidity and of the conservation state of the Santa Maria Basilica's roof

El presente trabajo tiene como objeto la valoración técnica de las manifestaciones patológicas actuales del sistema de impermeabilización en la cubierta de la Basílica de Santa María, Alicante, España, Figura 1. La Basílica de Santa María, localizada en las coordenadas 38°20'46''N 0°28'45''W y dispuesta a menos de 300 m de la línea costera, ha sido catalogada como Bien de Interés Cultural dentro de los monumentos catalogados en el Patrimonio Cultural Valenciano estando datadas las partes más antiguas del edificio entre el siglo XIII y el siglo XIV. Desde el punto de vista arquitectónico, la estructura presenta una sola nave sin crucero, con capillas laterales situadas entre los contrafuertes y un ábside poligonal, Figura 2. La nave principal se haya cubierta por seis bóvedas de crucería de arco apuntado, separadas entre sí por arcos torales, que junto con los nervios arrancan del capitel en una solución p

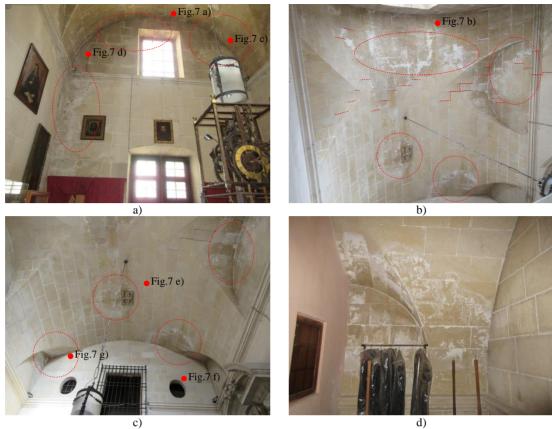
Por otro lado, si la acumulación de sales comentada anteriormente se correspondiera con sales higroscópicas, estas tenderían a retener el agua del aire cuando la humedad relativa superara un cierto valor límite, lo que podría generar un falso mecanismo de presencia de humedades por condensación higroscópica, con posible aparición de manchas, pero provocadas simplemente por la propia absorción del vapor de agua del aire por efecto de la higroscopicidad de las sales y no por la presencia real de una fuente de agua por filtración o capilaridad. Por este motivo, una causa general de patología por humedades en edificios históricos es la aparición de eflorescencias debidas a fenómenos locales de filtración ocasionado años atrás que posteriormente se han reactivado. Es decir, la aparición de nuevas humedades sobre la mampostería no sería debida a la presencia real de una nueva filtración de agua, sino por la higroscopicidad de las sales en la superficie de las rocas. Grossi y Esbert (Grossi y Esbert, 1994) muestran una profunda revisión bibliográfica sobre los efectos de las sales solubles en el deterioro de rocas monumentales. En este sentido, en el interior de la iglesia analizada se observan diferentes eflorescencias y manchas que hacen intuir la existencia de filtraciones, Figura 2.

Figura 2. Fotos de salas bajo cubierta 2: a) Fachada Este, b) Vista inferior de la cubierta, c) Vista inferior de cubierta con tabique divisorio de bóveda, d) Sala anexa superior tras división con tabique. Fotos de salas bajo cubierta 1: e) Vista inferior de la cubierta zona próxima a fachada exterior, f) Vista inferior de la cubierta en contacto con el cuerpo de la iglesia. Figuras a), b), c) y d) incluyen los puntos de tomografía de la Figura 7 con puntos rojos.

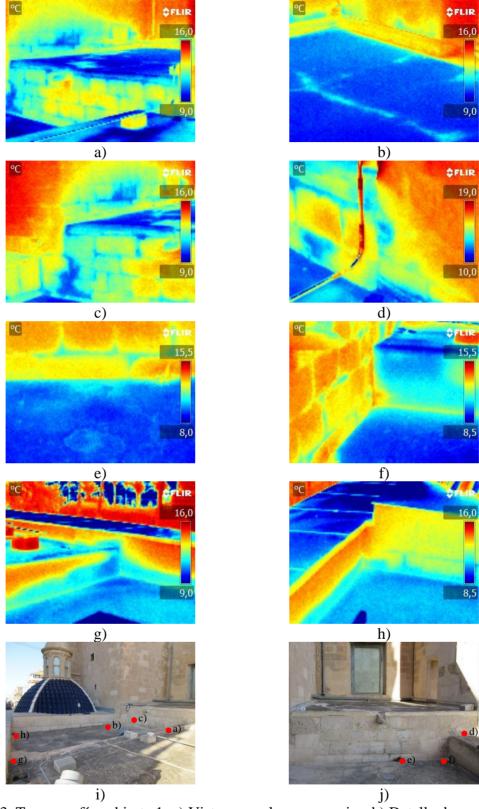
En relación al análisis del flujo de agua durante la prueba de estanquidad, los resultados muestran como para el caso de la cubierta 1, la zona superior canaliza perimetralmente el agua hacia el canalón a través de las pendientes establecidas. Para el caso de la cubierta 1, en la zona inferior, se ha podido verificar que las pendientes confluyen en la zona del desagüe. La ausencia de rebosaderos evita la evacuación de las aguas en caso de saturación del desagüe por acumulación de elementos sólidos en entrada del mismo. Este hecho facilita que el nivel de agua estancada alcance el muro lateral de la capilla de la Comunión, favoreciendo la entrada de agua en la intersección faldón-paramento vertical.

En relación a los resultados del análisis termográfico de la cubierta 1, en la Figura 3 se muestran las imágenes tanto para la zona superior como inferior de la misma. En la Figura 3 (a) se puede observar, una visión general de la parte superior de la misma. En dicha imagen, se puede identificar todas las posibles manifestaciones patológicas anteriormente comentadas. En primer lugar, se observa como tras la realización de la prueba de estanquidad y el vertido del agua sobre parte de los cerramientos de la fachada vertical y transcurridas 10 h desde la realización de la misma, se conserva parte de la humedad debido a la elevada capacidad de absorción de la piedra en el paramento. En dicha imagen, también puede observarse como la zona del antepecho, el agua se ha acumulado más que en la zona situada justo en la zona del canalón. Un detalle de dicha zona puede observarse en la Figura 3(c), donde se observa no solamente la entrada y la acumulación de agua en la zona inferior, sino también, el agua filtrada a través de las juntas entre las piezas de mampostería. Por otro lado, también se debe destacar el cambio brusco de características térmicas

en la unión entre el antepecho, y la pare correspondiente a la protección rígida del faldón superior, Figura 3(a)-(c). Se observa claramente la junta entre los dos materiales y se puede comprobar como parte del agua vertida por el extremo del faldón ha chorreado por el paramento, almacenándose en la zona de la junta, debido a la ausencia de la realización correcta del detalle del extremo del faldón. En relación al canalón, sin embargo, no se han detectado problemas de filtraciones. Por otro lado, en la Figura 3(b), se observa un detalle del canalón para el paso de las instalaciones. En dicha imagen, se puede observar en verde, la zona trasera del canalón, donde se ha producido el almacenamiento de agua, debido a la falta de estanquidad de la junta y la ausencia de un dispositivo de protección para evitar el chorreo del agua por el paramento y el filtrado por detrás del canalón. Por otro lado, en la Figura 3 (d), se muestra un detalle de la falta de estanquidad del extremo derecho del antepecho, en la zona de conexión del extremo del faldón, el antepecho y el contrafuerte, marcándose la zona que actualmente está muy deteriorada, siendo una muestra evidente de falta de impermeabilización. En relación también con problemas de estanguidad, se puede ver en la Figura 3 (e), la ausencia de la entrega de la impermeabilización en la zona de contacto del faldón inferior con el antepecho, así como la presencia de vegetación en la zona más a la derecha de la foto, de mayor temperatura. Además, a través de dicha imagen se puede evaluar el estado actual de impermeabilización de la zona dañada de la solera. Los resultados mostrados por la termografía no mostraron la presencia de problemas de estanquidad. Finalmente, las figuras 3 (g-h), muestran la zona embalsada durante la prueba, donde puede observarse claramente el proceso de ascensión capilar a través del paramento, superando claramente los 5 cm de banda de impermeabilización dispuesta actualmente en el empalme del faldón con el paramento vertical, en las zonas donde se ha puesto, pues existe la ausencia de dicho detalle constructivo en diversas partes del faldón inferior.

Figura 3. Termografía cubierta 1: a) Vista general zona superior, b) Detalle de canaleta de instalaciones, c) Humedades en paramento vertical y esquina de antepecho, filtración por juntas de mampostería, d) Falta de estanquidad en antepecho y contrafuerte, e) Faldón inferior y paramento vertical, f) Conexión lateral faldón antepecho, g) y h) Capilaridad, i) y j) localización de las termografías.

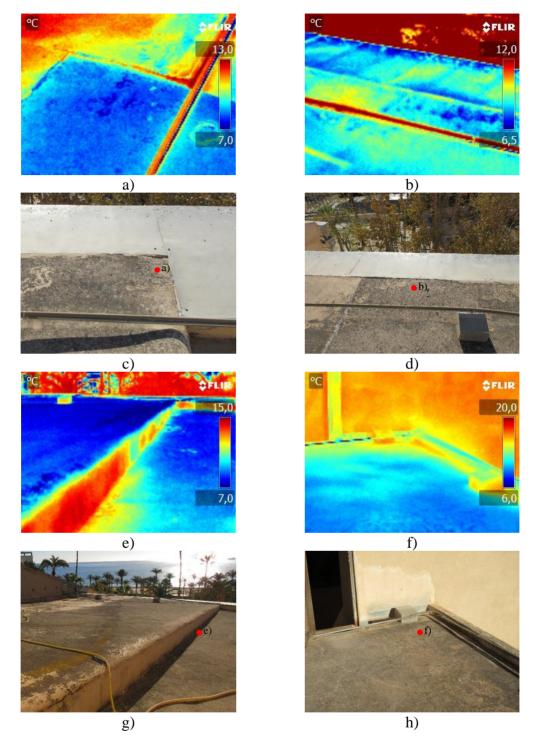
En relación a los resultados del análisis de la cubierta 2, la Figura 4 (a) y 4 (b), muestran el detalle de la ausencia de la junta perimetral, viéndose la diferencia de temperaturas en las zonas donde el mortero está totalmente deteriorado y la junta queda a hueso entre el extremo del faldón y el paramento. Es importante no confundir con la línea roja asociada al paso de una tubería de instalaciones, pues la zona analizada es la asociada al extremo de conexión con el paramento vertical de la fachada. En dichas imágenes se puede ver la falta de aislamiento térmico en los tramos del paramento vertical, así como zonas de tonalidad más fría, debido al agua vertida durante la prueba de carga. Las figuras 4(c) y 4(d) muestran un detalle de dicha zona sin aplicación de cámara térmica. Por otro lado, la Figura 4(e) muestra la zona del extremo del faldón lateral. En dicha imagen se puede ver como la falta de aislamiento térmico en los tramos del paramento vertical, así como zonas de tonalidad más fría, debido al agua vertida durante la prueba de carga. Esta zona se muestra en tonalidad más verdosa en la zona intermedia de la foto. También debe destacarse el contraste en la unión del extremo del faldón, viéndose claramente la posición de la junta horizontal entre el material superior y el material de apoyo. Dicha junta, representada como una línea de color amarillo con tonos cian, presenta un estado de deterioro importante, tal y como se pudo observan durante el análisis visual de la cubierta, Figura 4 (g). Finalmente, la Figura 4 (f) muestra un detalle de extremo perimetral del faldón, en la zona próxima a la puerta de acceso a la cubierta. En la Figura 4 se incluyen también las imágenes con cámara digital de las zonas analizadas mediante imagen térmica. La comparativa entre sí de dichas imágenes permiten observar los beneficios del uso de la termografía en la detección de patologías, siendo esta una técnica de apoyo a la inspección

Figura 4. Termografía cubierta 2: a) Deterioro de junta perimetral, b) Detalle de fallo en junta perimetral en contacto del faldón con la fachada, c) y d) Imagen a) y b) con cámara digital, e) Detalle del extremo lateral del faldón y conexión con cubierta, f) Zona perimetral del faldón en zona de acceso a la cubierta; g) y h) Imagen e) y f) con cámara digital.

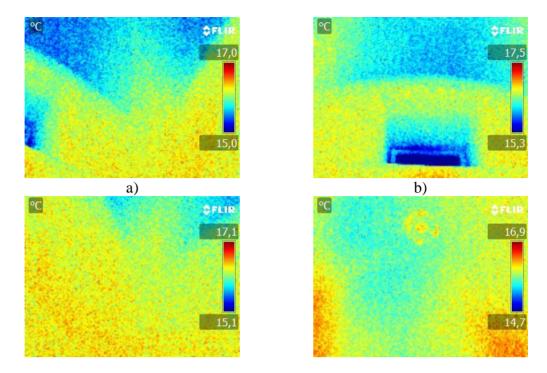
Por otro lado, en las Figuras 5, 6 y 7, se muestran los detalles de la distribución de temperaturas en el interior de las tres salas interiores analizadas. Debe destacarse que debido a los bajos niveles de diferencias térmicas entre los diferentes elementos estructurales que constituyen el cerramiento, la nitidez de las imágenes no muestra un comportamiento tan diferenciado como para el caso del análisis de las cubiertas. A fin de aumentar el contraste térmico, en algunas salas se mantuvo encendidas los focos previos a la realización de la prueba, para poder asegurar la posición de las aristas de la sala, una vez tomadas las fotos térmicas, ya que estas se realizaron con la luz apagada. Analizando el comportamiento térmico de la sala bajo la zona inferior de la cubierta 1, Figura 5, denominada a lo largo del estudio como la sala adyacente a la capilla de la Comunión, se puede observar como en la Figura 5 (a), correspondiente a la esquina de conexión entre la fachada exterior y el arco toral que da acceso a la capilla de la Comunión y, dispuesto en la zona próxima a la presencia del sumidero en la cubierta por su parte superior, que queda claramente definida la diferencia térmica entre la parte correspondiente a la fachada y el techo de la bóveda. Sin embargo, con las condiciones climáticas registradas durante la realización del ensayo, no se han detectado la presencia de irregularidades térmicas específicas en las zonas potencialmente dañadas asociadas a la conexión entre la fachada y el arco toral de la bóveda de arista analizada. Asimismo, se observa parte de la ventana exterior, la cual nos sirve de referencia a fin de poder encuadrar la foto. En la Figura 5(b), se muestra un detalle de la zona de ventana. En dicha imagen es claramente observable el efecto de punto frio debido a la mayor transparencia térmica del vidrio frente a los elevados espesores de la fachada. Además, se puede observar la falta de aislamiento térmico en las zonas de conexión entre la fachada y la cubierta, marcándose claramente la arista de unión entre ambas, y mostrándose un gradiente de temperatura desde el inicio hasta la zona central de la bóveda. En la Figura 5(c), se muestra la termografía de la otra esquina de la fachada exterior, de forma similar a lo descrito para la figura 5 (a). Como puede observarse, en esta imagen no se aprecian signos relevantes de patología, siendo detectados únicamente el salto térmico entre los paramentos verticales y la cubierta de la bóveda. Finalmente, en la Figura 5 (d) se muestra una imagen general de la cubierta. En dicha imagen puede observarse la presencia de una parte de la cubierta ligeramente más fría que la otra, debida principalmente al efecto de la acumulación de agua durante

Figura 5. Termografía salas bajo cubierta 1, adyacente a la capilla de la Comunión: a) Conexión del arco toral con la fachada exterior, en zona de acceso a la capilla de la Comunión, b) Conexión fachada con cubierta en zona de ventana, c) Segunda esquina del muro de fachada, equivalente a la imagen (b), d) Vista general del a cubierta desde abajo.

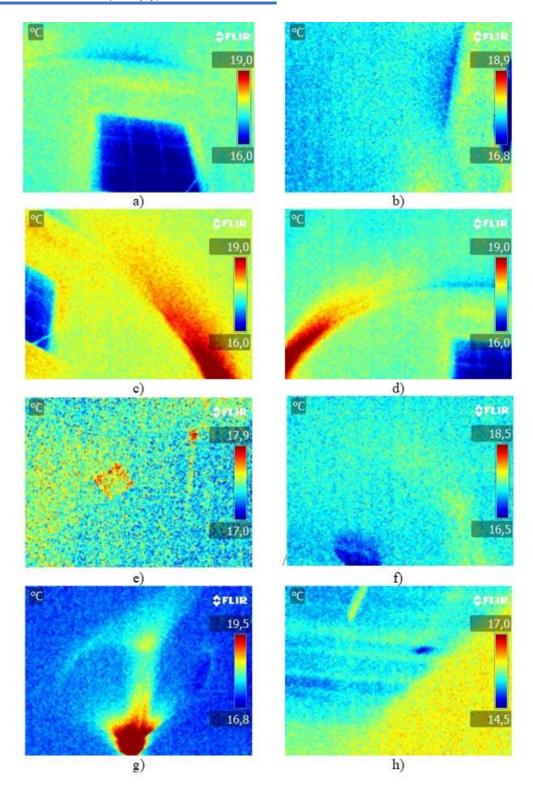
Finalmente, en relación al análisis por termografía realizada para la sala dispuesta bajo la cubierta 2, en la Figura 7 se muestra la distribución de las temperaturas en los diferentes puntos críticos analizados en los apartados anteriores. De forma general, el comportamiento térmico es muy similar a los detectados en las salas anteriores, con la salvedad de que en este caso no se ha observado una diferencia térmica tan elevada entre los puntos de la fachada interior y la cubierta. Es decir, en las Figuras 7 (a), (b), (c) y (d) se observa el detalle del contacto entre la fachada y la cubierta, observándose las filtraciones térmicas en la parte superior de la zona de la ventana, así como en la propia ventana. En la Figura 7 (e) se muestra una termografía de la parte de la cubierta correspondiente al anclaje del candelabro, donde se observa una distribución uniforme de temperaturas sin presencia de daños detectados. En las Figuras 7 (f) y (g), se observan las termografías asociadas a las figuras 7(c) y (d), pero en este caso, en la fachada opuesta a la exterior. En este caso, puede observarse las variaciones térmicas en las zonas afectadas por el calentamiento de los focos. Esto es debido a la presencia de puntos fríos en las zonas de contacto entre la pared lateral y la fachada. Dichos puntos fríos, especialmente los detectados en la Figura 7(g), están relacionados con las manchas de humedad detectadas. En dichas imágenes se muestra el agujero circular, más frio, a modo de referencia para ubicar la posición de las fotos. Es importante destacar que dichas manchas de humedad, además de estar relacionadas con la presencia de una zona fría, también están relacionadas con la presencia de una zona de acumulación de agua en la parte superior de la cubierta 2, próxima a la cúpula. En dicha zona se produce el vertido del agua recogida en la cúpula, y la falta de estanquidad lateral en el extremo del faldón, junto con el bajo nivel de ventilación presentado en la sala mostrada, provocan el aumento de la humedad, y con ello la aparición de dichas eflorescencias.

Finalmente, se debe destacar la presencia de una gotera detectada en el edificio anexo de acceso a la sala 2. Dicha gotera se presenta en el techo de la planta superior. No se ha podido detectar si la presencia de la humedad es debido a un error en la cubierta de teja, o en la propia cubierta 2. Sin embargo, por su posición geométrica está muy próxima a la posición del desagua de la cubierta, pudiendo ser un signo de falta de estanquidad del mismo.

Figura 7. Termografía sala bajo cubierta 2: a) zona de ventana y forjado, b) Vista inferior de la cubierta, c) Vista conexión paramento lateral forjado, d) Vista conexión paramento lateral forjado, e) zona central de cubierta, f) Vista de muro divisorio trasero, g) Vista conexión paramento lateral y muro trasero, h) Gotera en zona de edificio anexo.
