Estudio termográfico de las manifestaciones patológicas por humedades y del estado de conservación de la cubierta de la Basílica de Santa María

Thermographic study of the pathological manifestations due to humidity and of the conservation state of the Santa Maria Basilica's roof

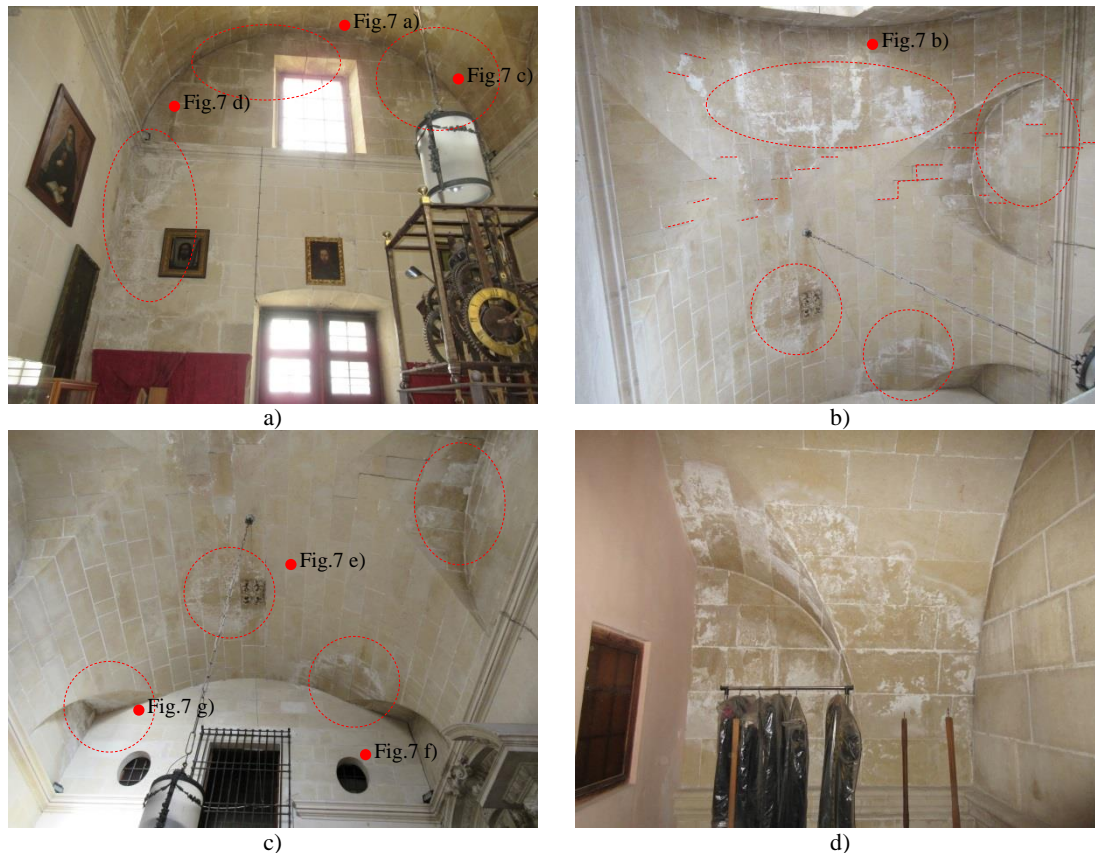
Por otro lado, si la acumulación de sales comentada anteriormente se correspondiera con sales higroscópicas, estas tenderían a retener el agua del aire cuando la humedad relativa superara un cierto valor límite, lo que podría generar un falso mecanismo de presencia de humedades por condensación higroscópica, con posible aparición de manchas, pero provocadas simplemente por la propia absorción del vapor de agua del aire por efecto de la higroscopicidad de las sales y no por la presencia real de una fuente de agua por filtración o capilaridad. Por este motivo, una causa general de patología por humedades en edificios históricos es la aparición de eflorescencias debidas a fenómenos locales de filtración ocasionado años atrás que posteriormente se han reactivado. Es decir, la aparición de nuevas humedades sobre la mampostería no sería debida a la presencia real de una nueva filtración de agua, sino por la higroscopicidad de las sales en la superficie de las rocas. Grossi y Esbert (Grossi y Esbert, 1994) muestran una profunda revisión bibliográfica sobre los efectos de las sales solubles en el deterioro de rocas monumentales. En este sentido, en el interior de la iglesia analizada se observan diferentes eflorescencias y manchas que hacen intuir la existencia de filtraciones, Figura 2.

Figura 2. Fotos de salas bajo cubierta 2: a) Fachada Este, b) Vista inferior de la cubierta, c) Vista inferior de cubierta con tabique divisorio de bóveda, d) Sala anexa superior tras división con tabique. Fotos de salas bajo cubierta 1: e) Vista inferior de la cubierta zona próxima a fachada exterior, f) Vista inferior de la cubierta en contacto con el cuerpo de la iglesia. Figuras a), b), c) y d) incluyen los puntos de tomografía de la Figura 7 con puntos rojos.

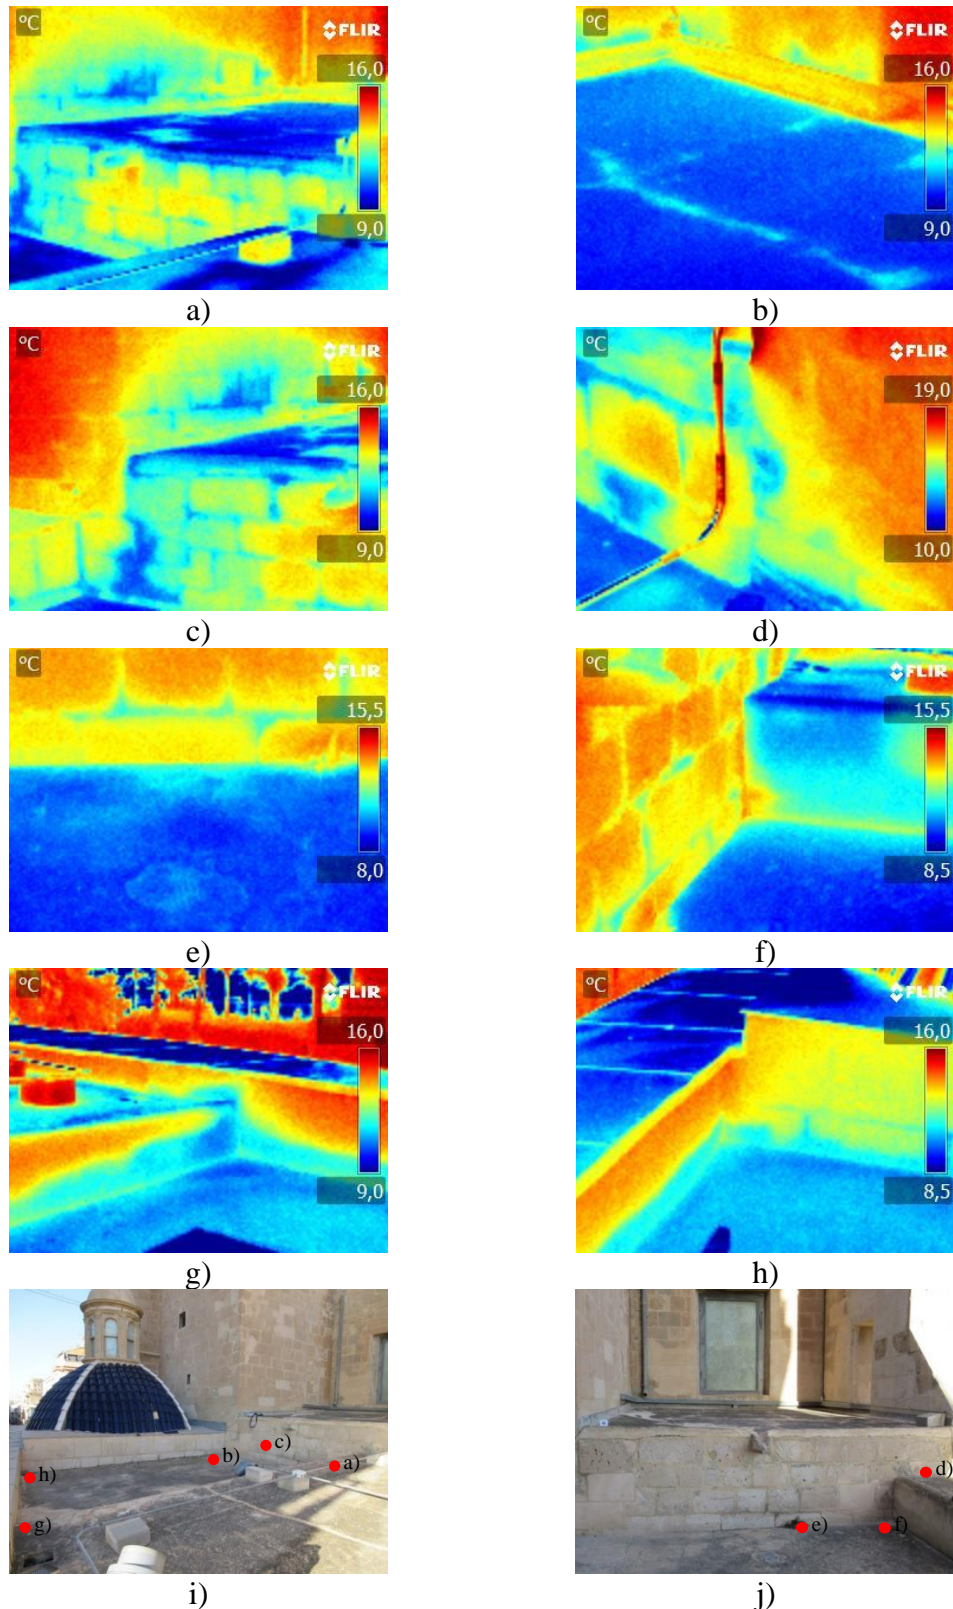
En relación a los resultados del análisis termográfico de la cubierta 1, en la Figura 3 se muestran las imágenes tanto para la zona superior como inferior de la misma. En la Figura 3 (a) se puede observar, una visión general de la parte superior de la misma. En dicha imagen, se puede identificar todas las posibles manifestaciones patológicas anteriormente comentadas. En primer lugar, se observa como tras la realización de la prueba de estanquidad y el vertido del agua sobre parte de los cerramientos de la fachada vertical y transcurridas 10 h desde la realización de la misma, se conserva parte de la humedad debido a la elevada capacidad de absorción de la piedra en el paramento. En dicha imagen, también puede observarse como la zona del antepecho, el agua se ha acumulado más que en la zona situada justo en la zona del canalón. Un detalle de dicha zona puede observarse en la Figura 3(c), donde se observa no solamente la entrada y la acumulación de agua en la zona inferior, sino también, el agua filtrada a través de las juntas entre las piezas de mampostería. Por otro lado, también se debe destacar el cambio brusco de características térmicas

en la unión entre el antepecho, y la pared correspondiente a la protección rígida del faldón superior, Figura 3(a)-(c). Se observa claramente la junta entre los dos materiales y se puede comprobar como parte del agua vertida por el extremo del faldón ha chorreado por el paramento, almacenándose en la zona de la junta, debido a la ausencia de la realización correcta del detalle del extremo del faldón. En relación al canalón, sin embargo, no se han detectado problemas de filtraciones. Por otro lado, en la Figura 3(b), se observa un detalle del canalón para el paso de las instalaciones. En dicha imagen, se puede observar en verde, la zona trasera del canalón, donde se ha producido el almacenamiento de agua, debido a la falta de estanquidad de la junta y la ausencia de un dispositivo de protección para evitar el chorreo del agua por el paramento y el filtrado por detrás del canalón. Por otro lado, en la Figura 3 (d), se muestra un detalle de la falta de estanquidad del extremo derecho del antepecho, en la zona de conexión del extremo del faldón, el antepecho y el contrafuerte, marcándose la zona que actualmente está muy deteriorada, siendo una muestra evidente de falta de impermeabilización. En relación también con problemas de estanquidad, se puede ver en la Figura 3 (e), la ausencia de la entrega de la impermeabilización en la zona de contacto del faldón inferior con el antepecho, así como la presencia de vegetación en la zona más a la derecha de la foto, de mayor temperatura. Además, a través de dicha imagen se puede evaluar el estado actual de impermeabilización de la zona dañada de la solera. Los resultados mostrados por la termografía no mostraron la presencia de problemas de estanquidad. Finalmente, las figuras 3 (g-h), muestran la zona embalsada durante la prueba, donde puede observarse claramente el proceso de ascensión capilar a través del paramento, superando claramente los 5 cm de banda de impermeabilización dispuesta actualmente en el empalme del faldón con el paramento vertical, en las zonas donde se ha puesto, pues existe la ausencia de dicho detalle constructivo en diversas partes del faldón inferior.

Figura 3. Termografía cubierta 1: a) Vista general zona superior, b) Detalle de canaleta de instalaciones, c) Humedades en paramento vertical y esquina de antepecho, filtración por juntas de mampostería, d) Falta de estanquidad en antepecho y contrafuerte, e) Faldón inferior y paramento vertical, f) Conexión lateral faldón antepecho, g) y h) Capilaridad, i) y j) localización de las termografías.

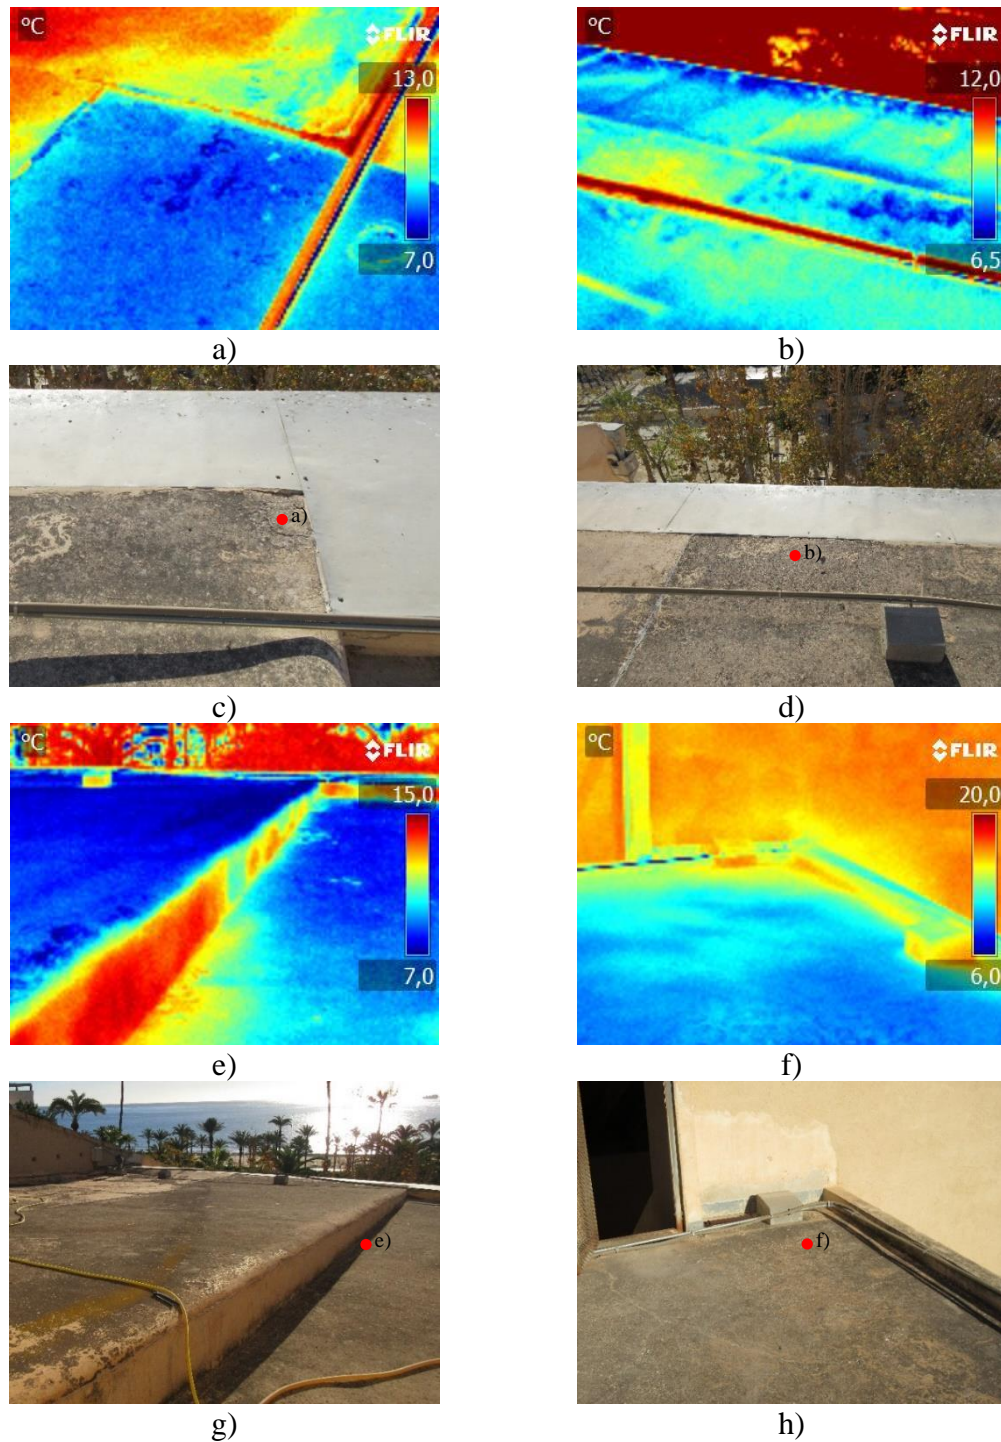
En relación a los resultados del análisis de la cubierta 2, la Figura 4 (a) y 4 (b), muestran el detalle de la ausencia de la junta perimetral, viéndose la diferencia de temperaturas en las zonas donde el mortero está totalmente deteriorado y la junta queda a hueso entre el extremo del faldón y el paramento. Es importante no confundir con la línea roja asociada al paso de una tubería de instalaciones, pues la zona analizada es la asociada al extremo de conexión con el paramento vertical de la fachada. En dichas imágenes se puede ver la falta de aislamiento térmico en los tramos del paramento vertical, así como zonas de tonalidad más fría, debido al agua vertida durante la prueba de carga. Las figuras 4(c) y 4(d) muestran un detalle de dicha zona sin aplicación de cámara térmica. Por otro lado, la Figura 4(e) muestra la zona del extremo del faldón lateral. En dicha imagen se puede ver como la falta de aislamiento térmico en los tramos del paramento vertical, así como zonas de tonalidad más fría, debido al agua vertida durante la prueba de carga. Esta zona se muestra en tonalidad más verdosa en la zona intermedia de la foto. También debe destacarse el contraste en la unión del extremo del faldón, viéndose claramente la posición de la junta horizontal entre el material superior y el material de apoyo. Dicha junta, representada como una línea de color amarillo con tonos cian, presenta un estado de deterioro importante, tal y como se pudo observar durante el análisis visual de la cubierta, Figura 4 (g). Finalmente, la Figura 4 (f) muestra un detalle de extremo perimetral del faldón, en la zona próxima a la puerta de acceso a la cubierta. En la Figura 4 se incluyen también las imágenes con cámara digital de las zonas analizadas mediante imagen térmica. La comparativa entre sí de dichas imágenes permiten observar los beneficios del uso de la termografía en la detección de patologías, siendo esta una técnica de apoyo a la inspección visual.

Figura 4. Termografía cubierta 2: a) Deterioro de junta perimetral, b) Detalle de fallo en junta perimetral en contacto del faldón con la fachada, c) y d) Imagen a) y b) con cámara digital, e) Detalle del extremo lateral del faldón y conexión con cubierta, f) Zona perimetral del faldón en zona de acceso a la cubierta; g) y h) Imagen e) y f) con cámara digital.

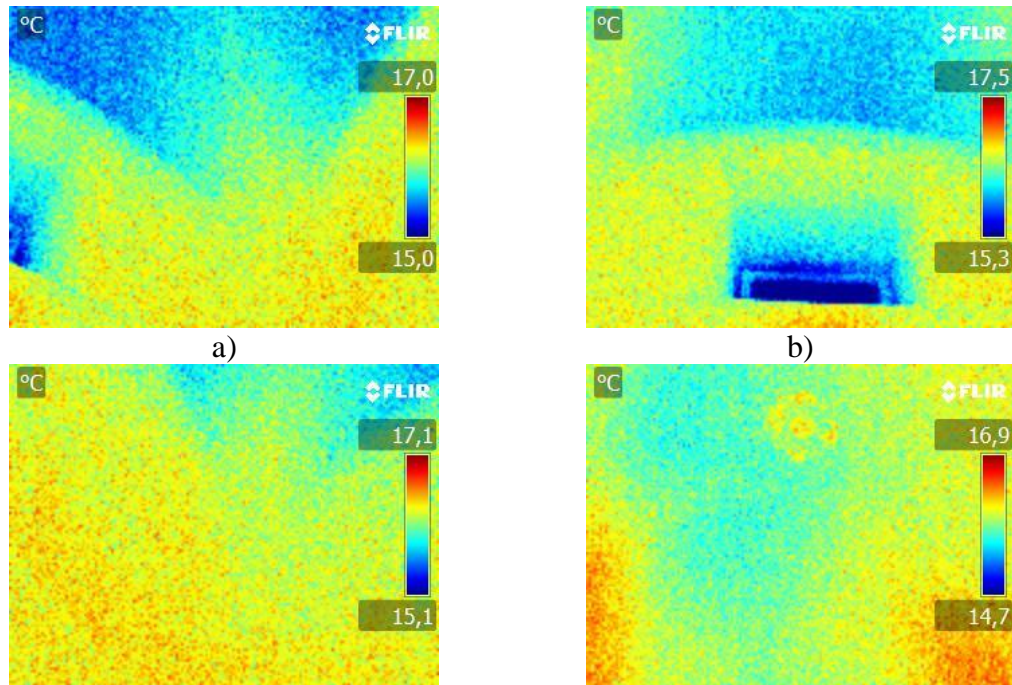
Por otro lado, en las Figuras 5, 6 y 7, se muestran los detalles de la distribución de temperaturas en el interior de las tres salas interiores analizadas. Debe destacarse que debido a los bajos niveles de diferencias térmicas entre los diferentes elementos estructurales que constituyen el cerramiento, la nitidez de las imágenes no muestra un comportamiento tan diferenciado como para el caso del análisis de las cubiertas. A fin de aumentar el contraste térmico, en algunas salas se mantuvo encendidas los focos previos a la realización de la prueba, para poder asegurar la posición de las aristas de la sala, una vez tomadas las fotos térmicas, ya que estas se realizaron con la luz apagada. Analizando el comportamiento térmico de la sala bajo la zona inferior de la cubierta 1, Figura 5, denominada a lo largo del estudio como la sala adyacente a la capilla de la Comunión, se puede observar como en la Figura 5 (a), correspondiente a la esquina de conexión entre la fachada exterior y el arco toral que da acceso a la capilla de la Comunión y, dispuesto en la zona próxima a la presencia del sumidero en la cubierta por su parte superior, que queda claramente definida la diferencia térmica entre la parte correspondiente a la fachada y el techo de la bóveda. Sin embargo, con las condiciones climáticas registradas durante la realización del ensayo, no se han detectado la presencia de irregularidades térmicas específicas en las zonas potencialmente dañadas asociadas a la conexión entre la fachada y el arco toral de la bóveda de arista analizada. Asimismo, se observa parte de la ventana exterior, la cual nos sirve de referencia a fin de poder encuadrar la foto. En la Figura 5(b), se muestra un detalle de la zona de ventana. En dicha imagen es claramente observable el efecto de punto frío debido a la mayor transparencia térmica del vidrio frente a los elevados espesores de la fachada. Además, se puede observar la falta de aislamiento térmico en las zonas de conexión entre la fachada y la cubierta, marcándose claramente la arista de unión entre ambas, y mostrándose un gradiente de temperatura desde el inicio hasta la zona central de la bóveda. En la Figura 5(c), se muestra la termografía de la otra esquina de la fachada exterior, de forma similar a lo descrito para la figura 5 (a). Como puede observarse, en esta imagen no se aprecian signos relevantes de patología, siendo detectados únicamente el salto térmico entre los paramentos verticales y la cubierta de la bóveda. Finalmente, en la Figura 5 (d) se muestra una imagen general de la cubierta. En dicha imagen puede observarse la presencia de una parte de la cubierta ligeramente más fría que la otra, debida principalmente al efecto de la acumulación de agua durante

Figura 5. Termografía salas bajo cubierta 1, adyacente a la capilla de la Comunión: a) Conexión del arco toral con la fachada exterior, en zona de acceso a la capilla de la Comunión, b) Conexión fachada con cubierta en zona de ventana, c) Segunda esquina del muro de fachada, equivalente a la imagen (b), d) Vista general del a cubierta desde abajo.

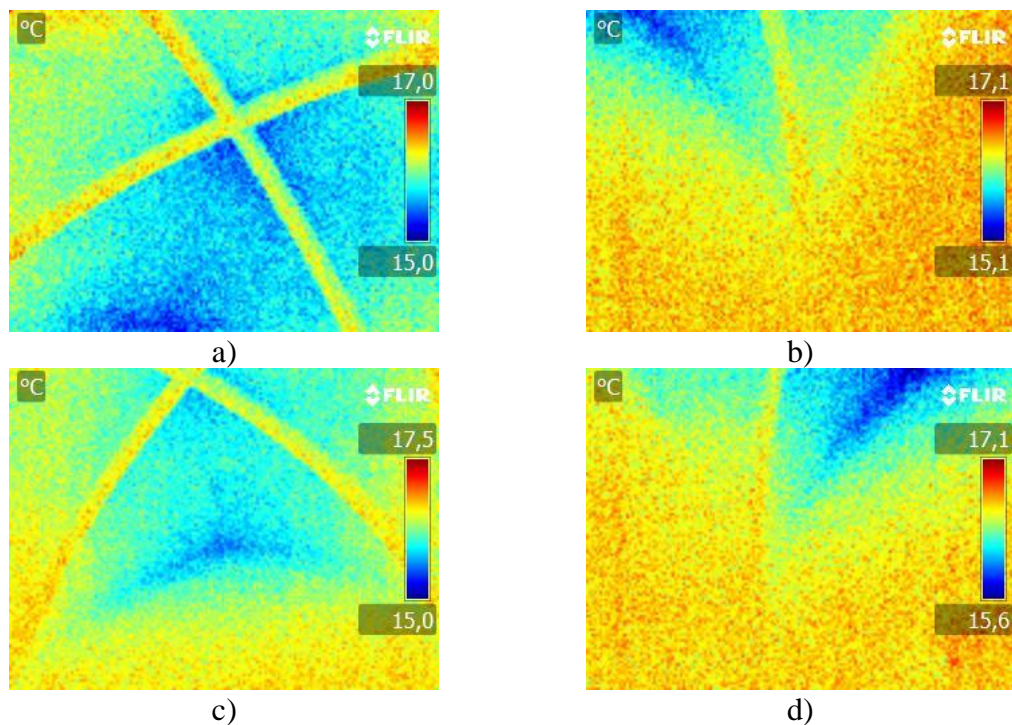
Figura 5. Termografía salas bajo cubierta 1, adyacente a la nave lateral: a) Vista general de cubierta, b) Conexión fachada con esquina lateral, c) Conexión fachada con cubierta, d) Conexión fachada con esquina lateral opuesta.

En relación al análisis por termografía realizada para la sala dispuesta en la nave lateral, adyacente a la nave central de la basílica, en la Figura 6 se muestra la distribución de las temperaturas en los diferentes puntos críticos analizados en los apartados anteriores. En primer lugar, en la Figura 6 (a), se muestra una vista inferior de la cubierta de la bóveda de arista. Puede observarse la diferencia de temperaturas entre los arcos perpiños y el resto de la plementería que conforma el techo de la bóveda. Por otro lado, en la Figura 6 (b) y 6 (d), se muestran la termografía de detalle de las esquinas de conexión entre los arcos perpiños, y los muros de fachada. Se observa un patrón de comportamiento similar a los descritos para la sala anterior, con la diferencia de la mayor temperatura del arranque de los arcos. Debe destacarse que el análisis de dichos puntos se ha realizado sin la presencia de fuentes de luz próximas ni antes ni durante la prueba, por lo que la distribución térmica es la debida al equilibrio higrotérmico entre el exterior y el interior del edificio. Finalmente, la Figura 5 (c), muestra el mismo problema de falta de aislamiento que el comentado en la sala anterior, debido a la junta de conexión entre el paramento vertical y la cubierta.

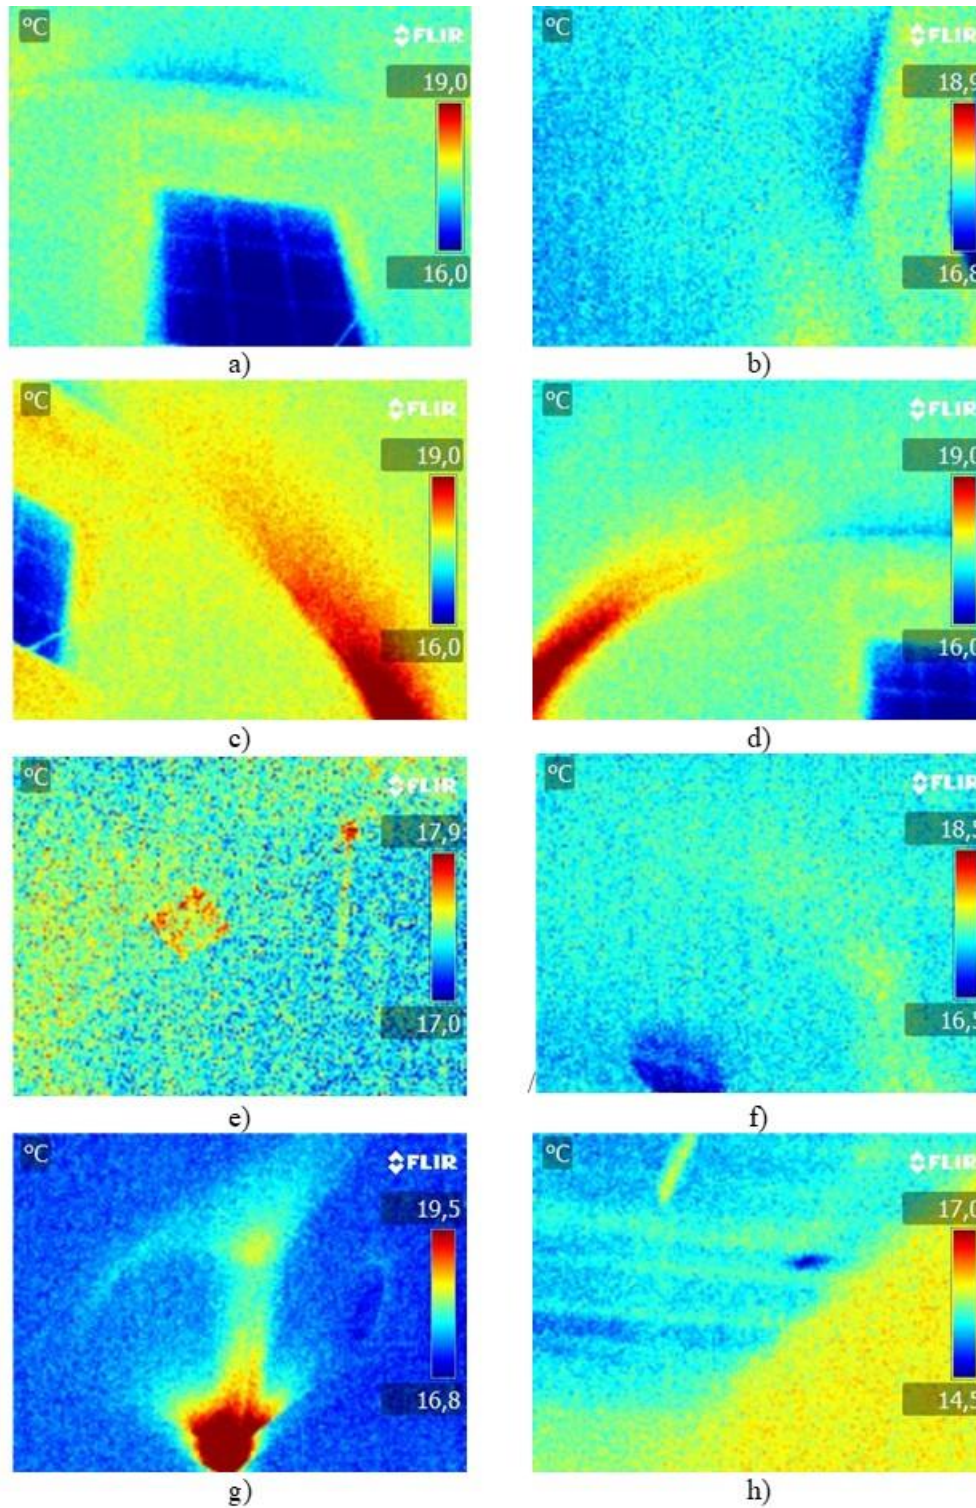
Finalmente, en relación al análisis por termografía realizada para la sala dispuesta bajo la cubierta 2, en la Figura 7 se muestra la distribución de las temperaturas en los diferentes puntos críticos analizados en los apartados anteriores. De forma general, el comportamiento térmico es muy similar a los detectados en las salas anteriores, con la salvedad de que en este caso no se ha observado una diferencia térmica tan elevada entre los puntos de la fachada interior y la cubierta. Es decir, en las Figuras 7 (a), (b), (c) y (d) se observa el detalle del contacto entre la fachada y la cubierta, observándose las filtraciones térmicas en la parte superior de la zona de la ventana, así como en la propia ventana. En la Figura 7 (e) se muestra una termografía de la parte de la cubierta correspondiente al anclaje del candelabro, donde se observa una distribución uniforme de temperaturas sin presencia de daños detectados. En las Figuras 7 (f) y (g), se observan las termografías asociadas a las figuras 7(c) y (d), pero en este caso, en la fachada opuesta a la exterior. En este caso, puede observarse las variaciones térmicas en las zonas afectadas por el calentamiento de los focos. Esto es debido a la presencia de puntos fríos en las zonas de contacto entre la pared lateral y la fachada. Dichos puntos fríos, especialmente los detectados en la Figura 7(g), están relacionados con las manchas de humedad detectadas. En dichas imágenes se muestra el agujero circular, más frío, a modo de referencia para ubicar la posición de las fotos. Es importante destacar que dichas manchas de humedad, además de estar relacionadas con la presencia de una zona fría, también están relacionadas con la presencia de una zona de acumulación de agua en la parte superior de la cubierta 2, próxima a la cúpula. En dicha zona se produce el vertido del agua recogida en la cúpula, y la falta de estanquidad lateral en el extremo del faldón, junto con el bajo nivel de ventilación presentado en la sala mostrada, provocan el aumento de la humedad, y con ello la aparición de dichas eflorescencias.

Finalmente, se debe destacar la presencia de una gotera detectada en el edificio anexo de acceso a la sala 2. Dicha gotera se presenta en el techo de la planta superior. No se ha podido detectar si la presencia de la humedad es debido a un error en la cubierta de teja, o en la propia cubierta 2. Sin embargo, por su posición geométrica está muy próxima a la posición del desagua de la cubierta, pudiendo ser un signo de falta de estanquidad del mismo.

Figura 7. Termografía sala bajo cubierta 2: a) zona de ventana y forjado, b) Vista inferior de la cubierta, c) Vista conexión paramento lateral forjado, d) Vista conexión paramento lateral forjado, e) zona central de cubierta, f) Vista de muro divisorio trasero, g) Vista conexión paramento lateral y muro trasero, h) Gotera en zona de edificio anexo.
