Degradación del hormigón mediante la formación de ácido sulfúrico biogénico en una Estación de Bombeo de Aguas Residuales

Este trabajo presenta el estudio realizado en una Estación de Bombeo de Aguas Residuales luego de que se observara una severa degradación. El ataque del ácido sulfúrico biogénico en los sistemas de alcantarillado es ampliamente estudiado en la literatura, sin embargo, los datos sobre situaciones reales de construcciones aún son bastante limitados. Se realizaron análisis de concentración de H₂S en el aire, profundidad de carbonatación, ensayo de resistencia a la compresión, petrografía, SEM/EDS, XRD y determinaciones químicas en núcleos de hormigón extraídos por encima del nivel del efluente. Los productos identificados en la superficie fueron gipsita, jarosita, hidróxido ferroso, cloruro ferroso y posiblemente hisingerita. Los resultados demuestran la presencia en la superficie de ambos productos de la disolución de pasta de cemento y barras de acero de 16 mm ubicadas en la región atacada.

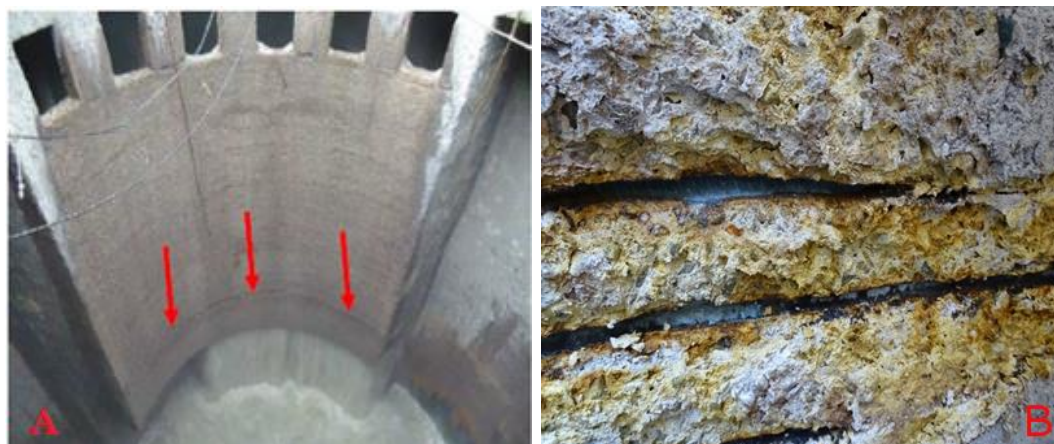
Figura 1. (a) Vista al interior del pozo húmedo (b) Degradación del hormigón y del acero

La inspección de la estructura se realizó en el pozo húmedo (Figura 1a) y restringida al área de gas (sobre el nivel del efluente). En esta región, la superficie del hormigón presentó una condición atípica con capas de hasta 15 cm de espesor con pérdida de consistencia, siendo fácil de remover con el uso de una espátula (Figura 2a). El espesor determinado en el diseño de la pared es de 35cm. El refuerzo pasivo de 16mm se encuentra oxidado (Figura 2b), con pérdida de sección y secciones seccionadas y/o completamente disueltas.

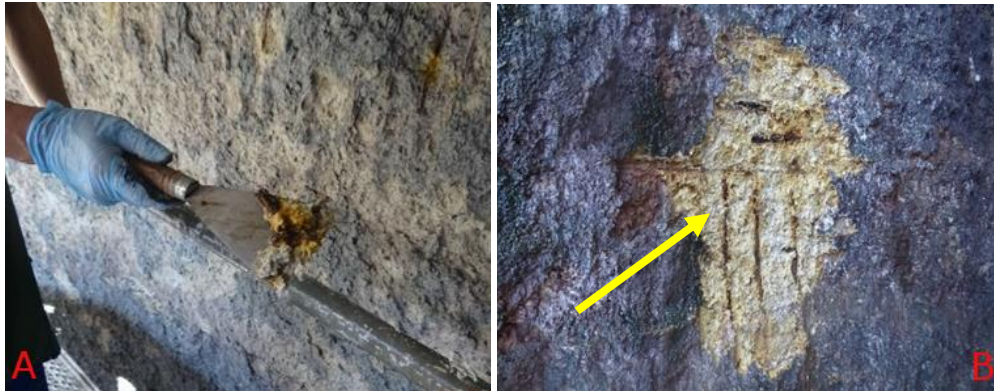
Figura 2. (a) Facilidad de remoción de la capa de hormigón degradado usando una espátula y (b) estiramiento de la disolución del refuerzo.

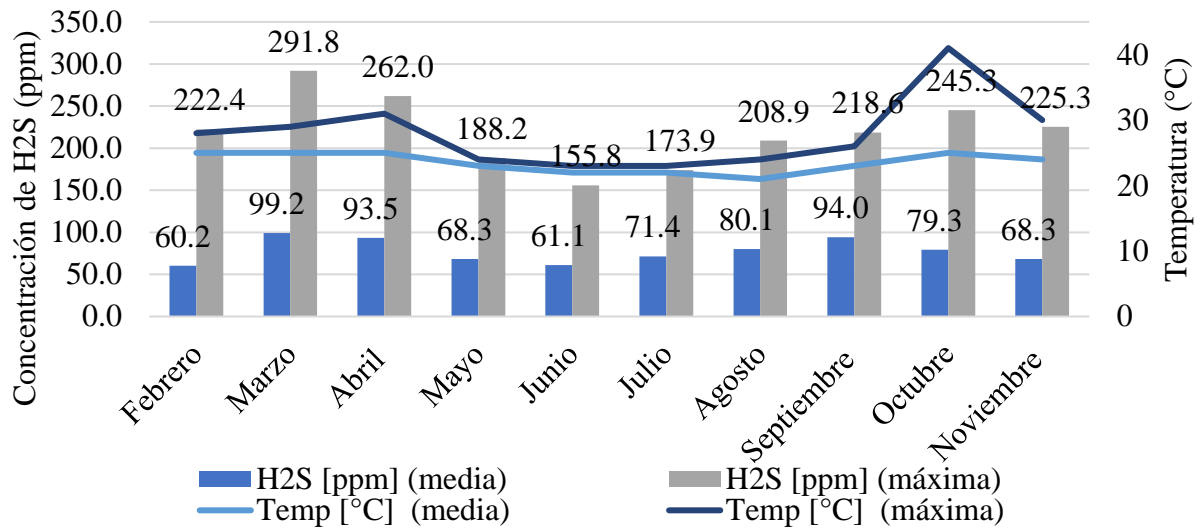
La concentración de ácido sulfhídrico presente en el aire tiende a aumentar con el aumento de la temperatura, como se observa en la Figura 3. El aumento de la temperatura reduce la solubilidad del H_2S (aq) en las aguas residuales y favorece la liberación en forma gaseosa con el ácido sulfhídrico (Wu et al., 2018). Sin embargo, la temperatura no es el único factor que influye en la concentración, ya que la liberación de H_2S (g) dentro de la bomba también está influenciada por la turbulencia, que está directamente relacionada con el número de bombas en funcionamiento en el momento de la medición.

Figura 3. Concentración de H2S y temperatura a lo largo de los meses.

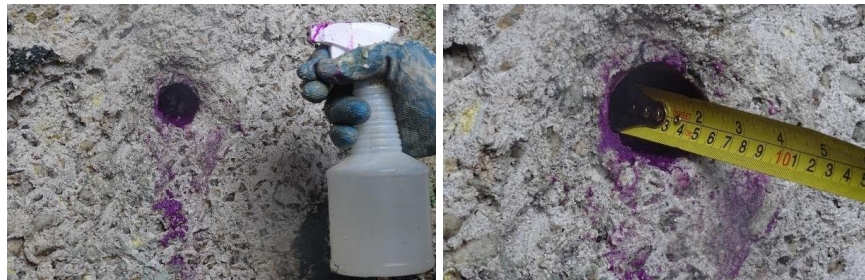
Luego de remover la capa no consistente de aproximadamente 8 cm de la pared del pozo húmedo, se observó que el hormigón estaba carbonatado, ya que no cambió de color con la aplicación de la solución de fenolftaleína. Luego, se hizo un orificio de 5 cm, observando que la región más interna del hormigón aún estaba alcalina, como se ilustra en la Figura 4.

Figura 4. Muro de pozo húmedo con hormigón alcalino.

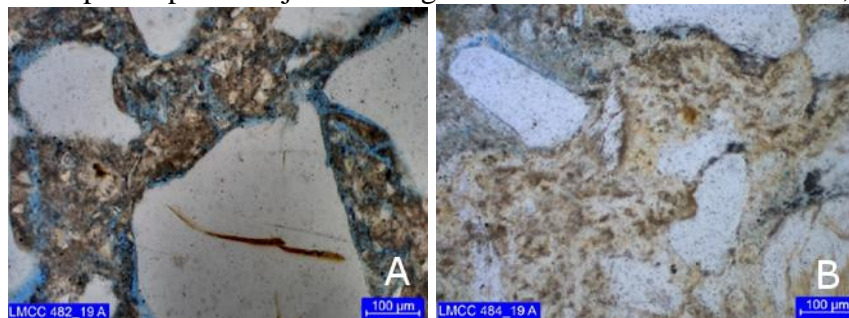
En ambas probetas (Figura 9), las tres zonas presentan abundantes microgrietas, sin relleno o parcialmente rellenas por cripta de baja birrefringencia a material microcristalino, Gipsita.

Figura 9. Zonas de microporosidad en la pasta asociadas a microgrietas en tonos azules (a) 1 y (b) 2. Polarización simple, con condensador.

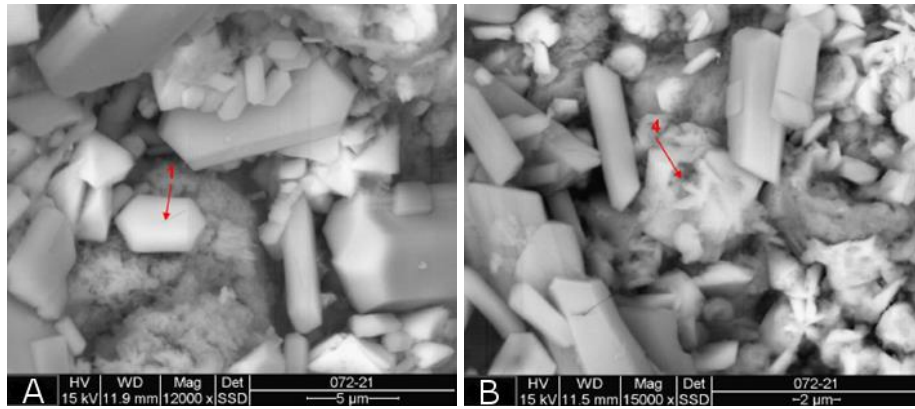
El análisis de la microestructura reveló cambios mineralógicos considerables en la superficie atacada (Figura 10). Se identificaron cristales de fase cristalina de sulfoaluminosilicato en la muestra, con contenido de Ca, Fe y K. En la figura 10, las flechas apuntan a los sitios de análisis por sistema de dispersión de energía (EDS – Figura 11).

Figura 10. SEM de las fases cristalinas de sulfoaluminosilicato que contienen Ca, Fe y K.

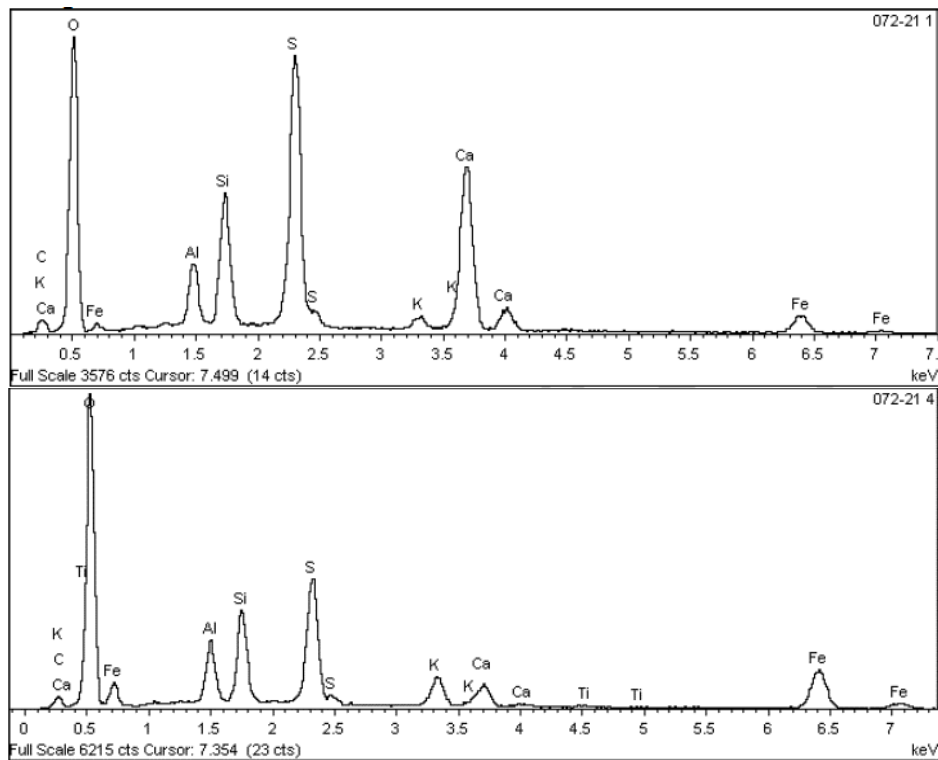
En la micrografía del material raspado no se identificó la presencia de cristales de portlandita, lo que indica que se ha disociado por completo. Se puede ver que el ácido redujo la matriz a un material más poroso, consistente en partículas más pequeñas.

Figura 11. Espectros de los microanálisis puntuales indicados en la Figura 10 (a) y (b)

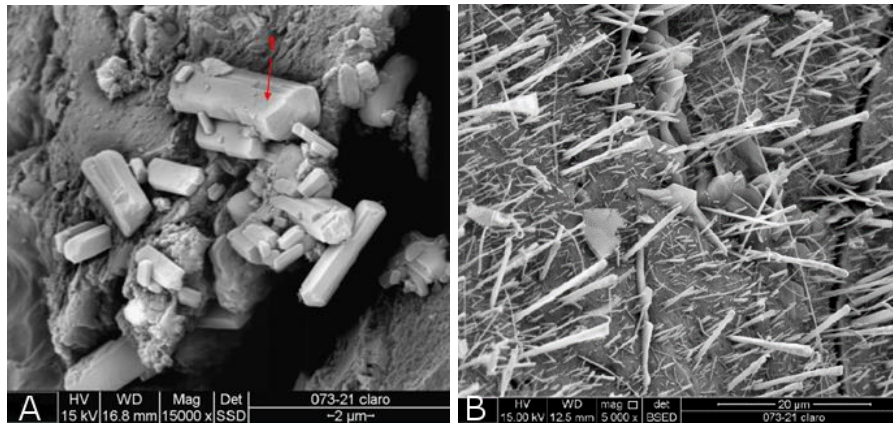
En la muestra intermedia se analizaron dos fragmentos de las porciones clara y oscura. En la porción más clara se identificaron cristales de morfología rectangular de sulfato de calcio hidratado (Foto 12.a), según el espectro EDS (Figura 13) con fuertes señales de S y Ca, sugiriendo Gipsita como componente principal y cristales de Etringita. (Foto 12.b)

Figura 12. Muestra intermedia: fragmentos de la porción transparente (a) sulfato de calcio hidratado y (b) cristales de Etringita.

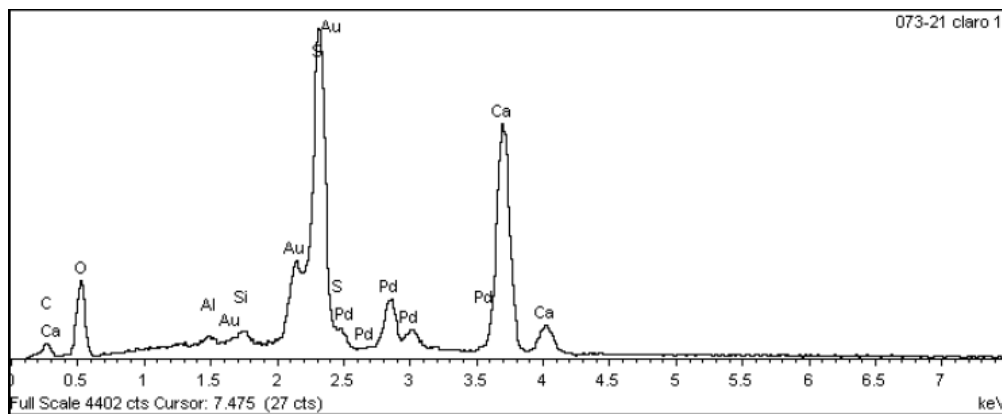
Figura 13. Espectro de la muestra intermedia de microanálisis puntual de la Figura 12.a

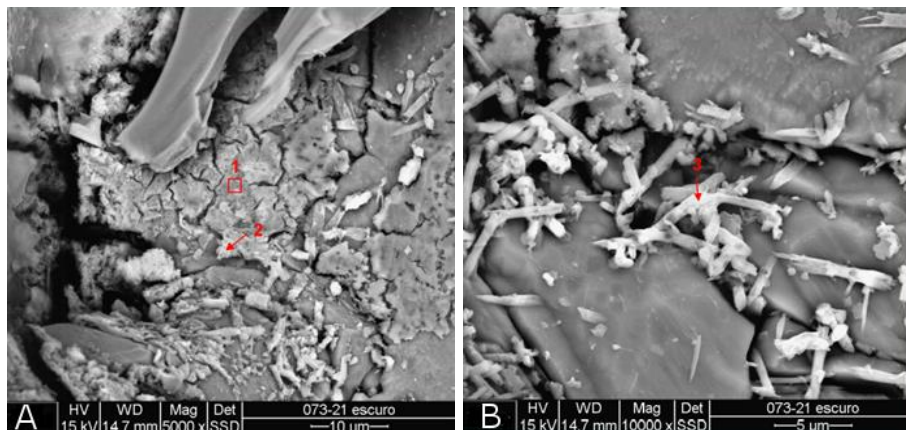
En los fragmentos analizados de la porción más oscura de la muestra intermedia se identificaron cristales de aluminosilicato de calcio con azufre o sulfoaluminosilicato de calcio (Figura 14).

Figura 14. Cristales de aluminosilicato de calcio de muestra intermedia con azufre o sulfoaluminosilicato de calcio - fragmentos de la porción oscura

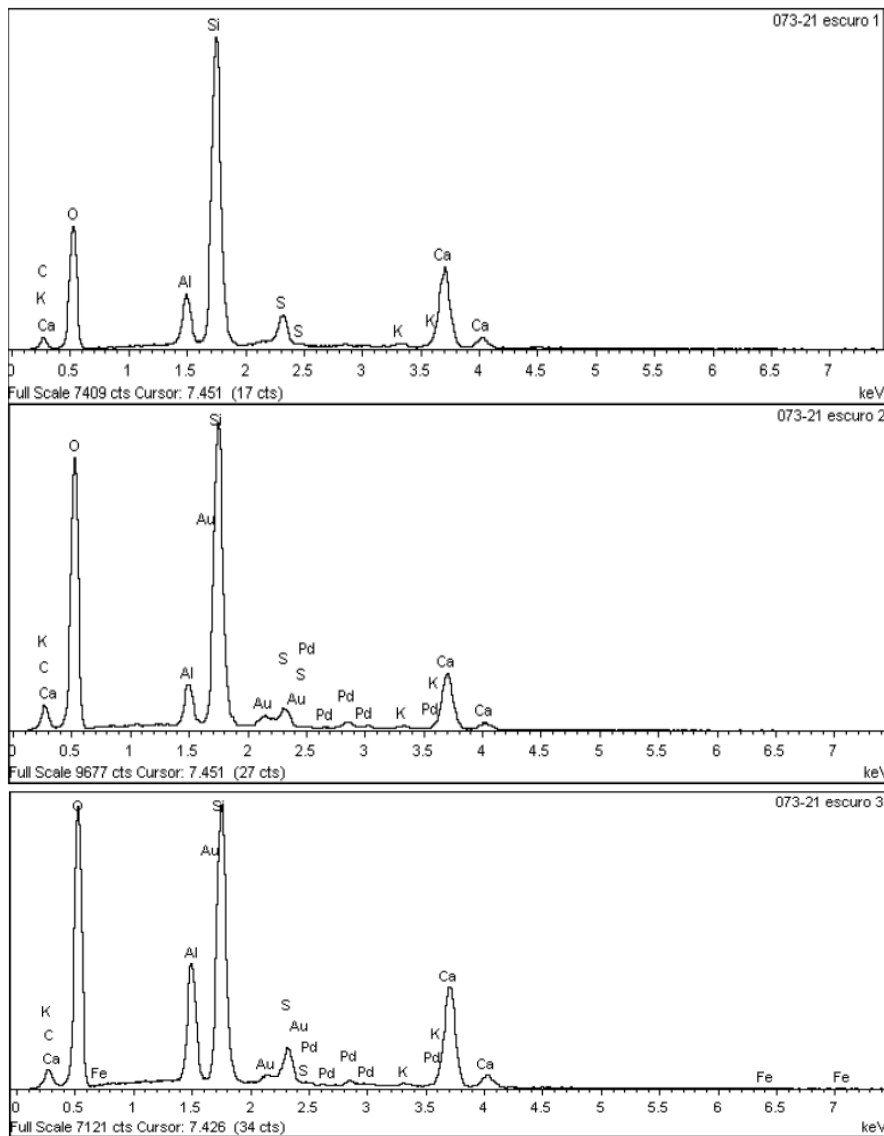
Figura 15. Espectros de los microanálisis puntuales indicados en la Figura 14 a y b.

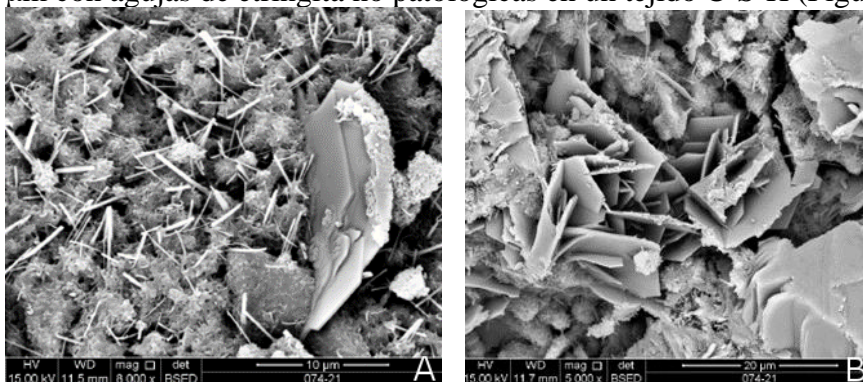
En la muestra más interna, aparentemente no atacada, se pueden observar placas de portlandita mayores de 10 μm con agujas de etringita no patológicas en un tejido C-S-H (Figura 16).

Figura 16. SEM de la muestra más interna con aumento de (a) 10μm y (b) 20μm

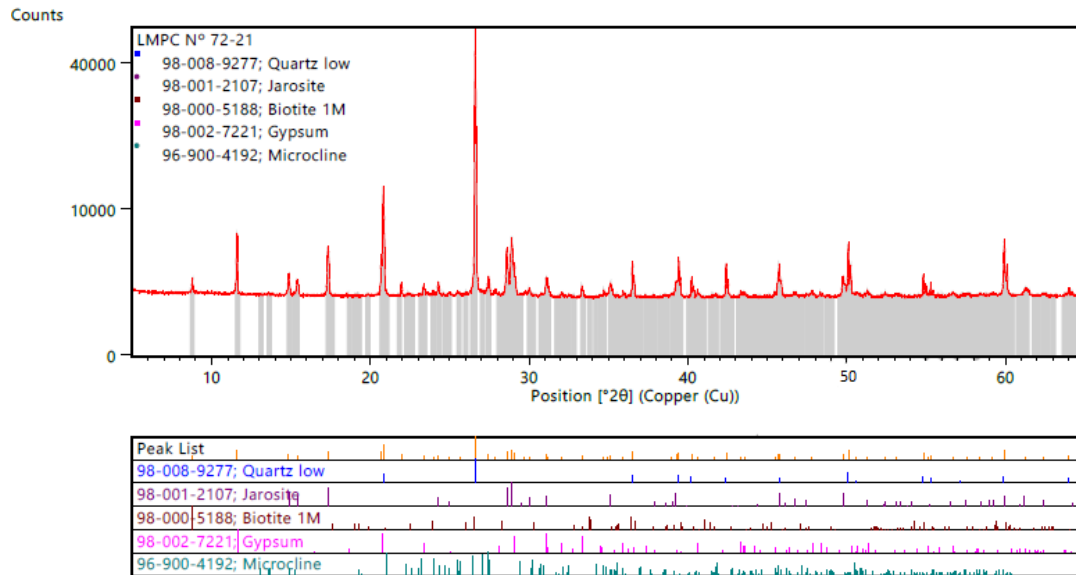
Figura 17. Difractograma de rayos X - material raspado.

En la muestra raspada (Figura 17) se identificó la presencia en mayor concentración de Jarosita y Gipsita. Tazaki et al., (1992) encontraron resultados similares en tuberías de hormigón severamente corroídas. Según los autores, en condiciones de pH extremadamente bajas, la actividad bacteriana puede descomponer la piritita (disulfuro de hierro, FeS_2) para formar Jarosita. Habitualmente, los principales microorganismos identificados implicados en estas reacciones son *Thiobacillus ferrooxidans* y/o *Thiobacillus thiooxidans*. En el estudio de Song et al., (2020), cuando la superficie grabada del hormigón alcanzaba la superficie de las barras de acero, el proceso de corrosión de las barras se aceleraba por el H_2S , formándose sulfuro de hierro, siendo uno de los compuestos identificados FeS_2 . Así, es posible que la formación de jarosita provenga del FeS_2 , formado por la oxidación de barras de acero de 16 mm ubicadas en la región atacada. La Gipsita también fue identificada como el compuesto más abundante en la superficie grabada del hormigón por autores como Fernandes et al., (2012), Davis et al., (1998), Song, et al., (2018) y Song et al., (2020).

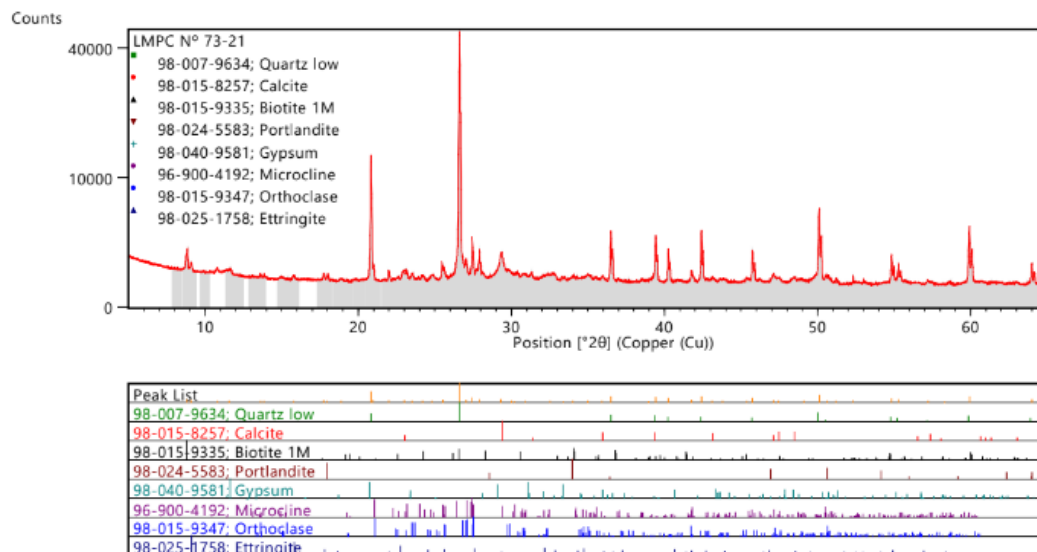
Figura 18. Difractograma de rayos X – muestra intermedia.

Los resultados obtenidos por XRD confirman la presencia de Gipsita en el hormigón en todas las capas analizadas. La presencia de Gipsita identificada en la capa más interna (Figura 19), aparentemente no atacada, también indica el inicio de la degradación en esta capa. A partir de la muestra intermedia ya es posible identificar la presencia de Etringita, probablemente debido a un mayor pH capaz de garantizar la estabilidad de esa fase. La presencia de calcita en las muestras intermedias y más internas puede provenir del producto de la reacción de carbonatación entre el hidróxido de calcio y el dióxido de carbono.

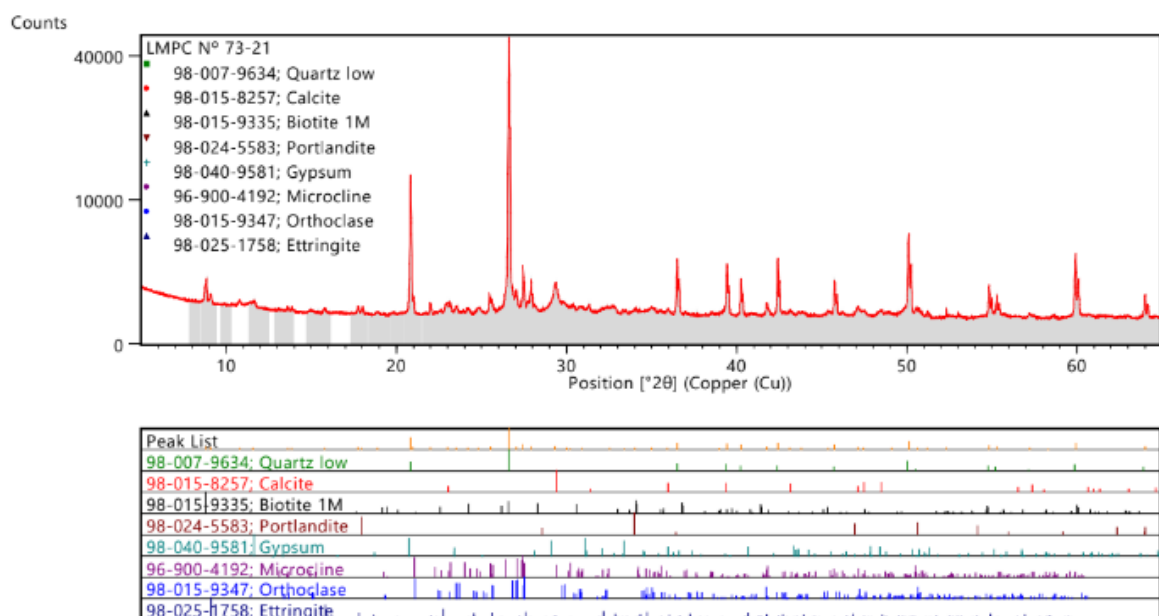
Figura 19. Difractograma de rayos X: muestra más interna.
