Degradação do concreto através da formação de ácido sulfúrico biogênico em uma Estação Elevatória de Esgoto

Concrete degradation by the formation of biogenic sulfuric acid in a Sewage Pumping Station

Este trabalho apresenta o estudo realizado da degradação do concreto no poço úmido de uma Estação Elevatória de Esgoto pertencente a Companhia de Saneamento Básico do Estado de São Paulo (SABESP) posta em operação em dezembro de 1999. Foram realizadas inspeções internas da estrutura com obtenção de registro fotográfico e extração de amostras de concreto da parede do poço úmido da Elevatória para análise.

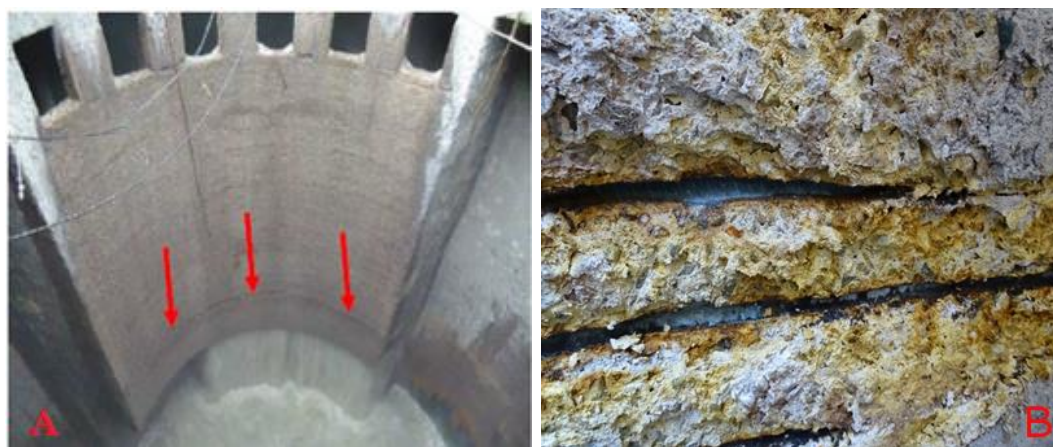
Figura 1. (a) Vista interna do poço úmido (b) Degradação do concreto e do aço

A inspeção da estrutura foi realizada no poço úmido (Figura 1a) e restrita à área de gases (acima do nível do efluente). Nessa região, a superfície do concreto apresentava condição atípica com camadas de até 15 cm de espessura com perda de consistência, sendo de fácil remoção com o uso de espátula (Figura 2a). A espessura determinada em projeto da parede é de 35 cm. A armadura passiva de 16 mm estava oxidada (Figura 2b), com perda de seção e trechos seccionados e/ou completamente dissolvidos.

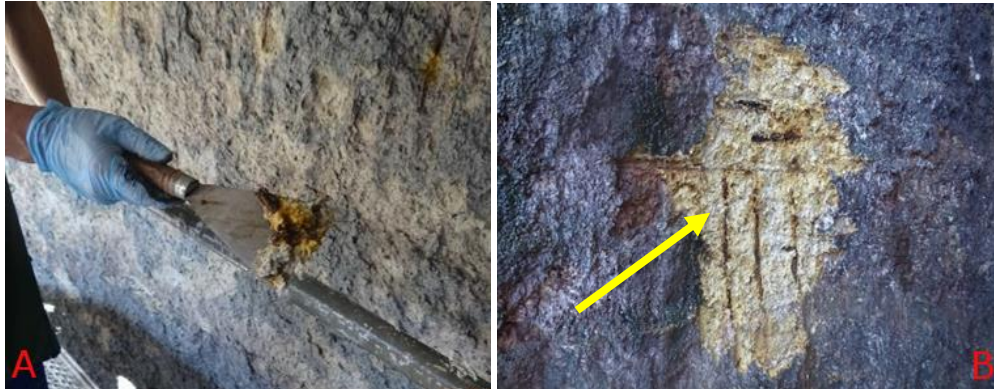
Figura 2. (a) Facilidade de remoção da camada de concreto degradada utilizando uma espátula e (b) trecho de dissolução das armaduras

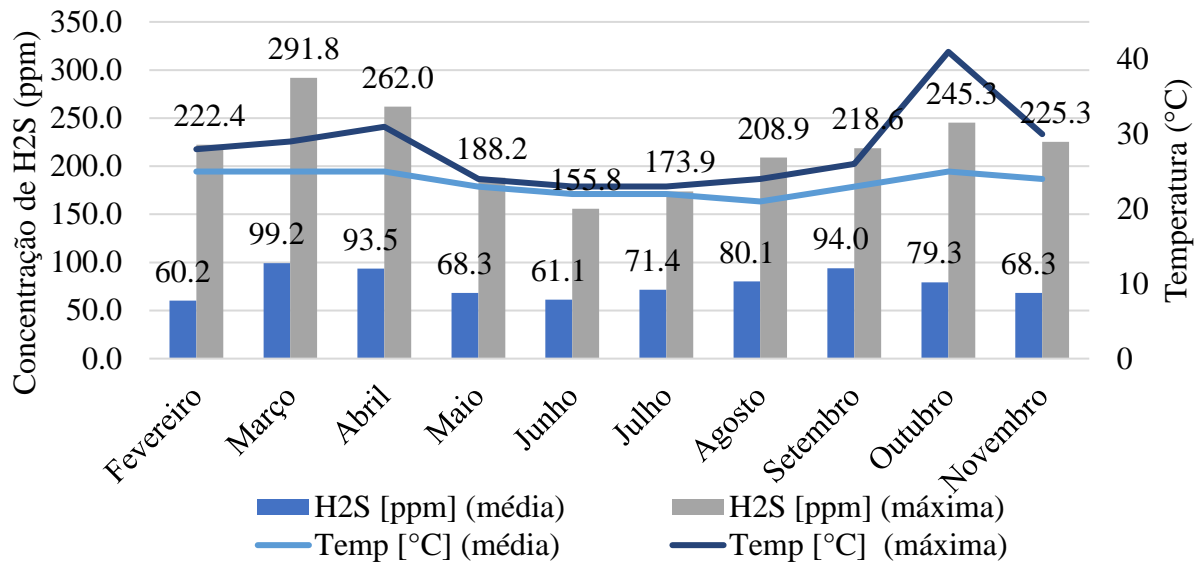
A concentração de sulfeto de hidrogênio presente no ar tende a aumentar com o aumento da temperatura, conforme observado na Figura 3. O aumento da temperatura reduz a solubilidade do H_2S (aq) nas águas residuais e favorece a liberação na forma gasosa com sulfeto de hidrogênio (Wu et.al., 2018). Entretanto, a temperatura não é o único fator de influência na concentração, pois a liberação de H_2S (g) dentro da elevatória é influenciada também pela turbulência que está diretamente relacionada com a quantidade de bombas em operação no momento da medição.

Figura 3. Concentração de H₂S e temperatura ao longo dos meses

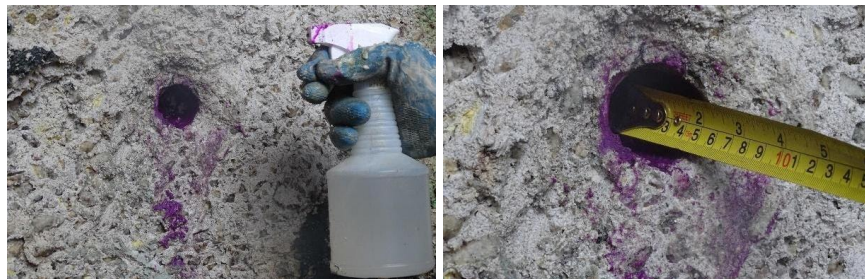
Após a remoção da camada sem consistência de aproximadamente 8 cm na parede do poço úmido, observou-se que o concreto estava carbonatado, pois não apresentou alteração de cor com aplicação da solução de fenolftaleína. Então, executou-se uma perfuração de 5 cm, observando-se que a região mais interna do concreto ainda estava alcalina, conforme ilustrado na Figura 4.

Figura 4: Parede do poço úmido com o concreto alcalino.

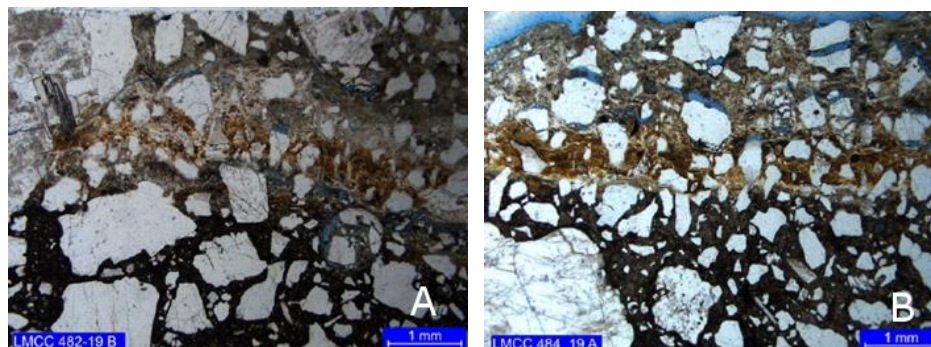
A espessura identificada da região atacada nas lâminas confeccionadas corresponde em 1,6 mm a 4,1 mm para o testemunho 1 e 500 μm a 3,7 mm para o testemunho 2. A Figura 5 apresenta o local de interface entre a região atacada (em cima) e a região aparentemente não atacada (embaixo) para ambos os testemunhos. Notar, em tons azuis, a presença de microfissuras e microporosidade. A região atacada de ambos os testemunhos apresenta três zonas de alterações distintas, sendo elas:

Figura 5. Local de interface entre as regiões testemunhos (a) 1 e (b) 2. Polarização simples com condensador.

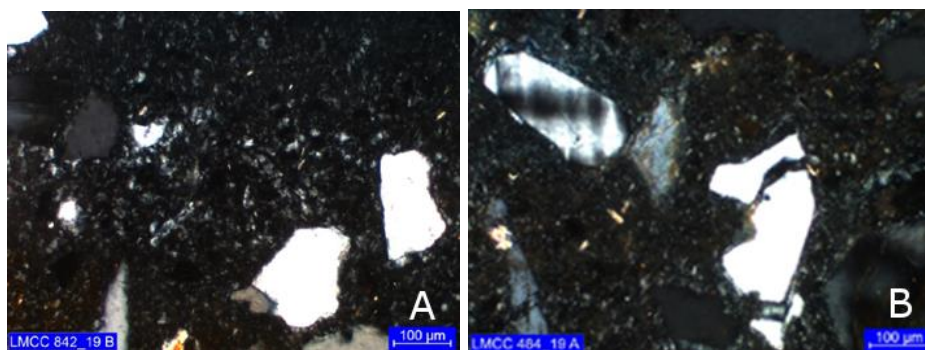
Zona primária (mais externa): caracteriza-se pela intensa substituição da pasta por material cripto a microcristalino de birrefringência baixa, possivelmente gipsita, em textura semelhante a “mortar” (Figura 6). O testemunho 1 exibe, também, a presença pontual de carbonatação.

Figura 6. Primeira camada de alteração, possivelmente gipsita testemunhos (a) 1 e (b) 2. Polarização cruzada, com condensador.

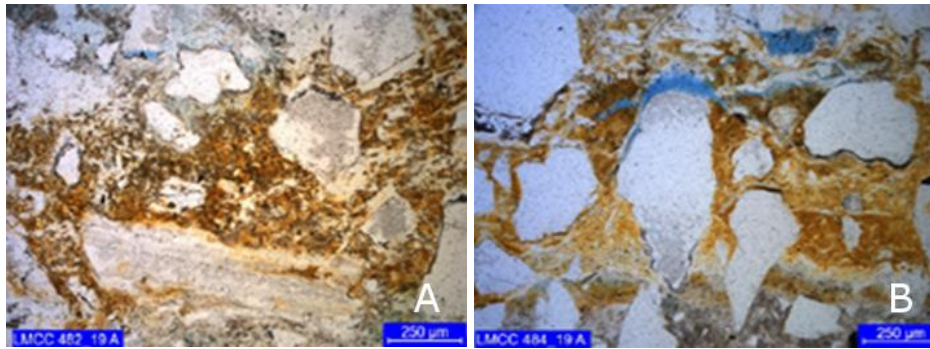
Zona secundária (intermediária): exibe substituição parcial da pasta, com impregnação de hidróxidos de ferro e possível matéria orgânica (Figura 7). No trabalho Sun (2015), o enriquecimento de Fe, devido à precipitação da ferrugem foi atribuído como uma das causas da presença de microfissuras nas zonas de alteração do concreto.

Figura 7. Impregnação de hidróxidos de ferro (tons avermelhados) testemunhos (a) 1 e (b) 3. Polarização simples com condensador.

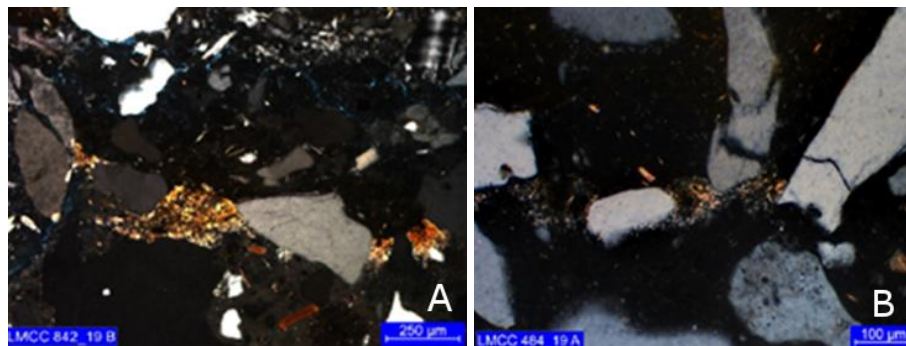
Zona terciária: trata-se de uma zona de carbonatação, descontínua, na interface com o concreto aparentemente não atacado (Figura 8).

Figura 8. Presença de carbonatação (tons amarelados) no limiar entre as regiões atacadas (em cima) e aparentemente não atacada (embaixo) testemunhos (a) 1 e (b) 2. Polarização cruzada com condensador.

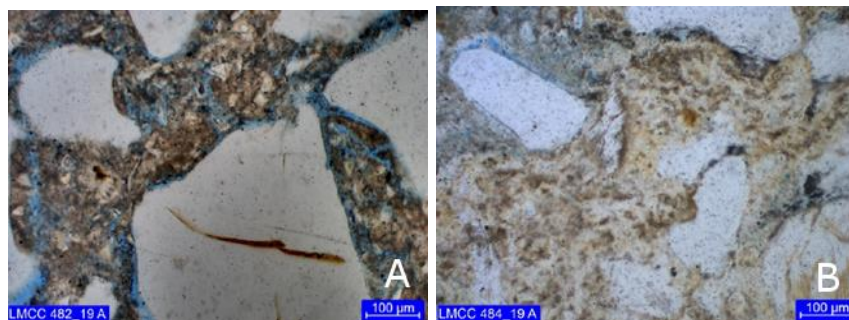
Em ambos os testemunhos (Figura 9), as três zonas apresentam abundante microfissuramento, sem preenchimento ou parcialmente preenchido por material cripto a microcristalino de birrefringência baixa, gipsita.

Figura 9. Zonas de microporosidade na pasta associadas a microfissuras em tons azuis testemunhos (a) 1 e (b) 2. Polarização simples, com condensador.

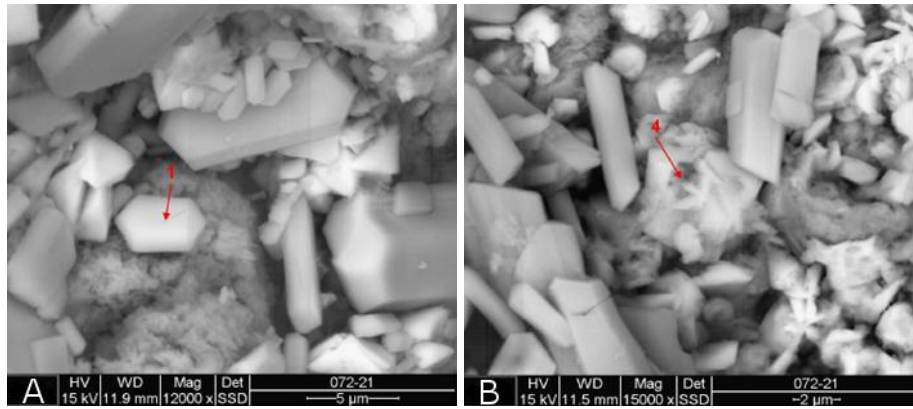
A análise da microestrutura revelou consideráveis alterações mineralógicas na superfície atacada (Figura 10). Foram identificados na amostra cristais de fase cristalina sulfoaluminossilicática, contendo Ca, Fe e K. Na figura 10, as setas apontam para os locais de análise por sistema de energia dispersiva (EDS – Figura 11).

Figura 10. MEV material raspado fases cristalinas sulfoaluminossilicáticas, contendo Ca, Fe e K.

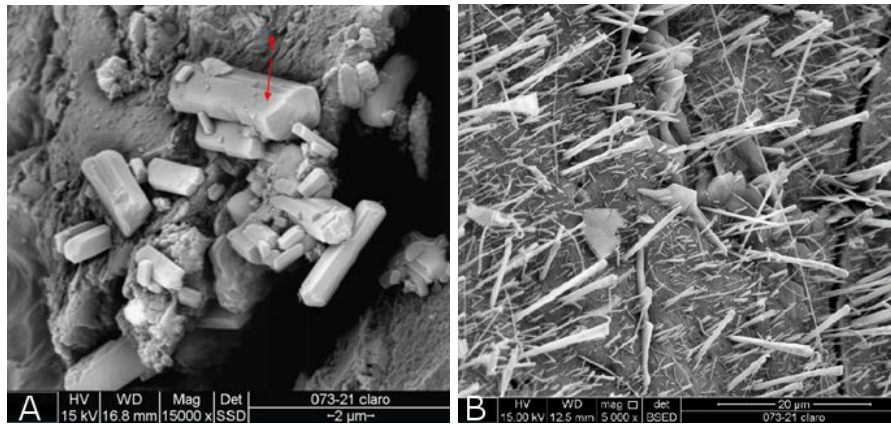
Na amostra intermediária foram analisados dois fragmentos da porção clara e escura. Na porção mais clara, foram identificados cristais de morfologia retangular de sulfato de cálcio hidratado (Foto 12.a), conforme espectro EDS (Figura 13) com fortes sinais de S e Ca, sugerindo a gipsita como componente principal e cristais de etringita (Foto 12.b)

Figura 12. MEV amostra intermediária - fragmentos da porção clara (a) sulfato de cálcio hidratado e (b) cristais de etringita.

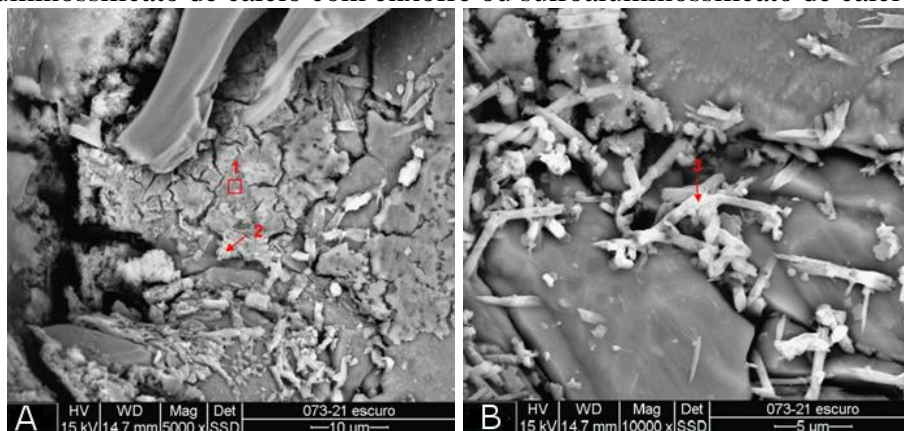
Nos fragmentos analisados da porção mais escura da amostra intermediária foram identificados cristais de aluminossilicato de cálcio com enxofre ou sulfoaluminossilicato de cálcio (Figura 14).

Figura 14. MEV amostra intermediária cristais de aluminossilicato de cálcio com enxofre ou sulfoaluminossilicato de cálcio - fragmentos da porção escura

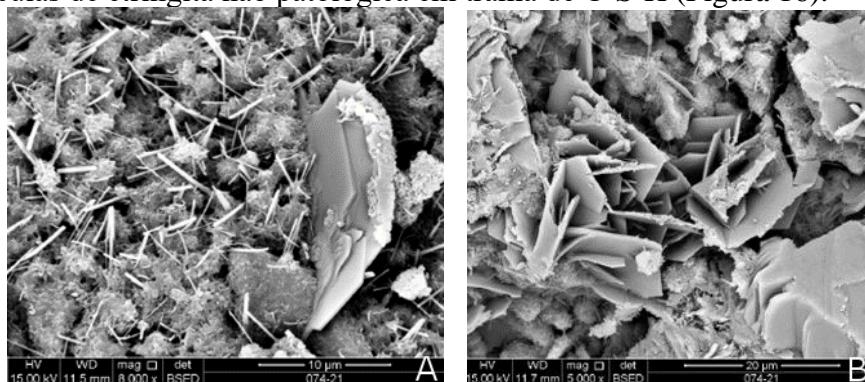
Amostra mais interna, aparentemente não atacada, observa-se placas de portlandita com mais de 10µm com acículas de etringita não patológica em trama de C-S-H (Figura 16).

Figura 16. MEV amostra mais interna ampliação de (a) 10µm e (b) 20µm.

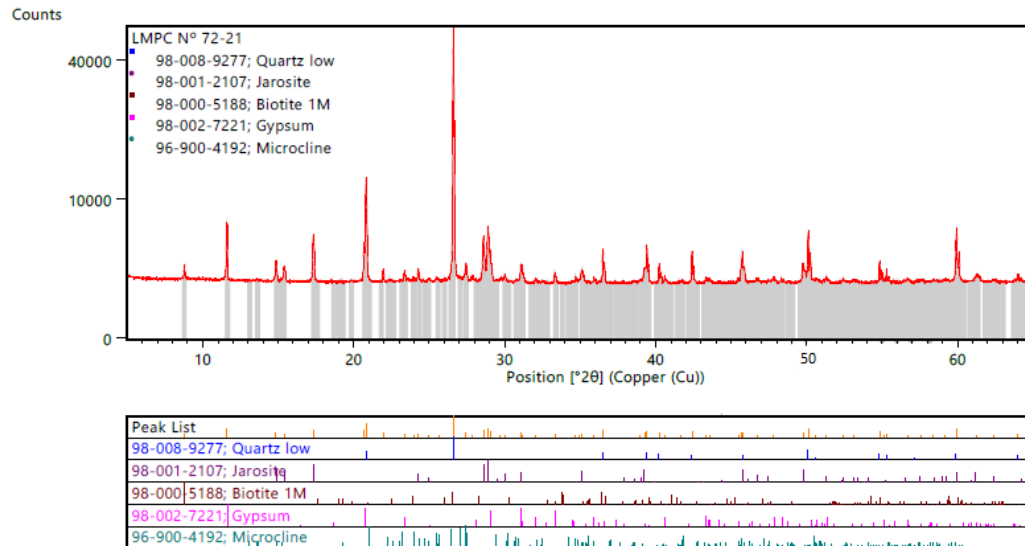
Figura 17. Difratoograma de raios X – material raspado.

Na amostra raspada (Figura 17) foi identificado a presença em maior concentração de Jarosita e Gipsita. Resultados similares foram encontradas por Tazaki et.al., (1992) em tubulações de concreto severamente corroídas. De acordo com os autores, sob condições de pH extremamente baixa a atividade bacteriana é capaz de quebrar a Pirita (dissulfeto de ferro, FeS_2) para formar a Jarosita. Normalmente, os principais micro-organismos envolvidos nessas reações identificados são os *Thiobacillus ferrooxidans* e/ou *Thiobacillus thiooxidans*. No estudo de Song et.al., (2020), quando a superfície atacada do concreto atingiu a superfície das barras de aço, o processo de corrosão das barras foi acelerado pelo H_2S , formando sulfeto de ferro, sendo um dos compostos identificados FeS_2 . Desse modo, é possível que formação da Jarosita seja oriunda do FeS_2 , formado pela oxidação das barras de aço de 16mm localizadas na região atacada. A Gipsita também foi identificada como composto mais abundante na superfície atacada do concreto por autores como Fernandes et.al., (2012), Davis et.al., (1998), Song, et. al., (2018) e Song et. al., (2020).
