## Diagnóstico y propuesta de solución a las lesiones presentes en el forjado del Convento de Santa Clara de Asís

<sup>1</sup>Departamento de Diagnóstico y Levantamiento. Empresa Filial RESTAURA, Oficina del Historiador de La Habana, La Habana Vieja, Cuba.

## Diagnosis and solutions proposal to the damages present in the ceiling of the Convent of Santa Clara de Asís

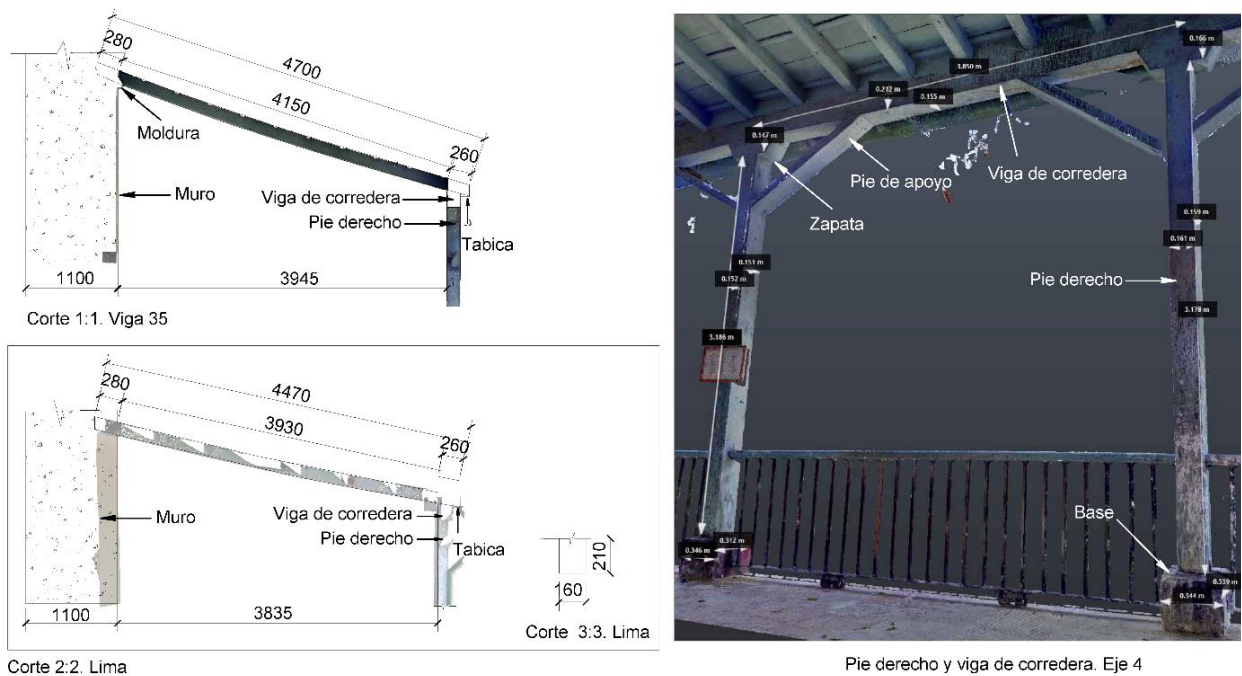
Figura 3. Dimensionamiento y deformación (en mm) de los elementos del forjado a partir de los modelos 3D

Para el análisis estructural de las vigas del forjado se extrajeron ortoimágenes empleando el software Reconstructor, y se realizaron cortes mediante el software Autodesk Recap desde la viga número 17 hasta la 98. Todas las vigas que conforman el forjado presentan en mayor o menor medida deformaciones (flecha), y algunas muestran fallos a flexión debido a la disminución de su capacidad portante. La norma cubana (NC 53-179:88, 1988), establece que la flecha máxima admisible es  $\frac{1}{240}$  de la luz para la carga total. Esto indica que la flecha admisible para las vigas del forjado es aproximadamente 1.5 cm pero los valores obtenidos en obra superan de 2 cm a 4 cm los aceptables por cálculo. La norma establece que la flecha de las vigas aumentará para períodos de carga de más de 10 años en un 50% para madera seca, y un 100% en madera húmeda. Considerando esto, la flecha admisible aumentaría 2.25 cm y 3.0 cm respectivamente, para lo cual siguen existiendo diferencias entre valores permisibles y los reales (Figura 4). Es importante destacar que no todas las deformaciones máximas encontradas se localizan en el centro de la luz, debido a que existen zonas donde el elemento está más deteriorado que otras; es por ello que las vigas se deforman y fallan por el área más vulnerable. Se identificó que no todas las vigas son de la misma especie maderable, por lo cual también varían su dureza y resistencia a la flexión. En los pies derechos 1 y 7, el deterioro en la fagonadura ha provocado el desplazamiento del mismo y de todos los elementos que a él colindan. Estos movimientos verticales que han sufrido los pies derechos varían entre 3.5 cm - 20 cm aproximadamente, y la separación en el rayo de Júpiter entre las vigas que conforman la viga de corredera, oscila entre 1 cm - 2 cm, lo que representa desplazamientos considerables.

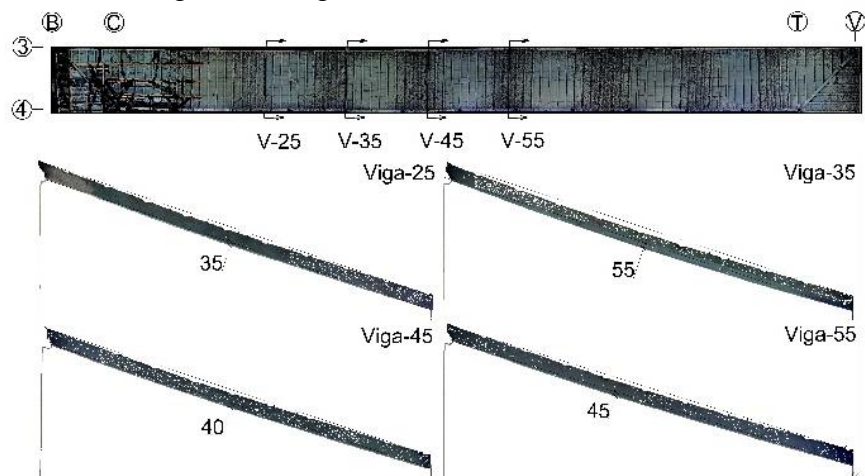
Figura 4. Deformaciones de algunas vigas del forjado (flecha en mm)

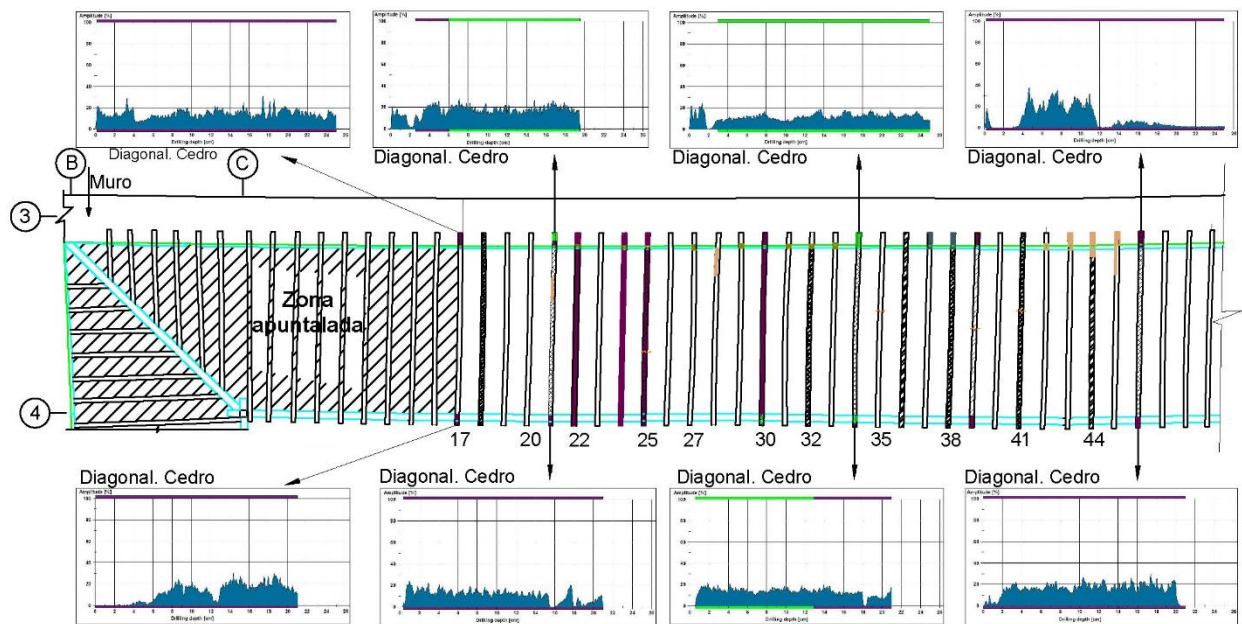
El análisis realizado con el resistógrafo permitió identificar que de las 98 vigas que conforman el forjado, 64 de ellas presentan diferentes manifestaciones patológicas asociadas a pudrición por exposición a ciclos de humectación y secado. La resistografía se inició en la zona de la fognadura debido a que es el área más vulnerable, y en función de los daños detectados se realizaron mediciones también en el centro de la luz o próximo a los apoyos (Figuras 6 y 7).

Figura 6. Resultados de ensayos y lesiones en elementos del forjado entre las vigas 1-49

En las vigas del forjado se determinó que 17 de ellas requieren ser sustituidas por su avanzado deterioro. Adicionalmente otras 45 vigas deberán ser reforzadas estructuralmente en diferentes zonas, en función de las patologías desarrolladas en cada una. De las 34 vigas restantes a las que no se le identificaron lesiones significativas, será necesario desmontar y decapar 2 de ellas debido a deterioros superficiales, para posteriormente recalcar la carga para la nueva sección de viga (Figuras 10 y 11). Todos los pies derechos mostraron deterioros que requieren acciones de reforzamiento estructural, así como en las vigas de corredera, donde será necesario la sustitución de dos tramos, y el reforzamiento de otros 3 tramos (Figuras 12 y 13). La disminución significativa de la densidad de las maderas del forjado es el resultado de la exposición a ciclos de humectación y secado, fundamentalmente en los meses de lluvia, con la consecuente proliferación de hongos e infestación de termitas. Las deformaciones presentes en las vigas no solo son el resultado del incremento del peso por exceso de agua y el crecimiento de plantas superiores, sino también debido a la pérdida de sus propiedades maderables, lo cual incrementa el riesgo de fallo estructural.

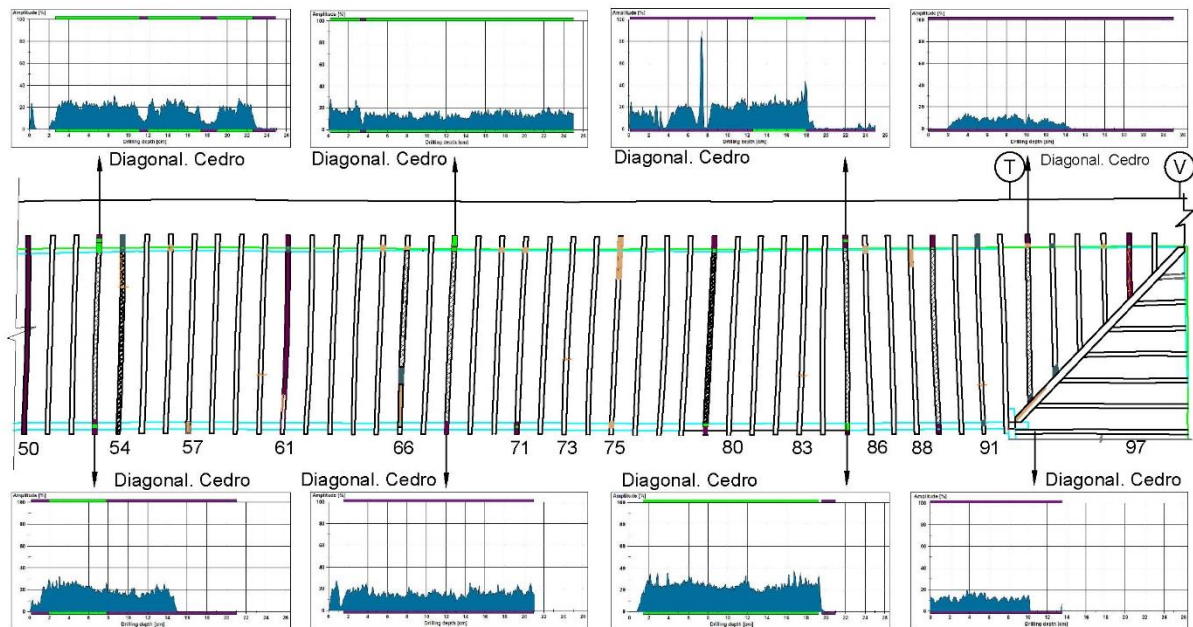
Figura 7. Resultados de ensayos de resistografía y lesiones en elementos del forjado entre las vigas 50-98

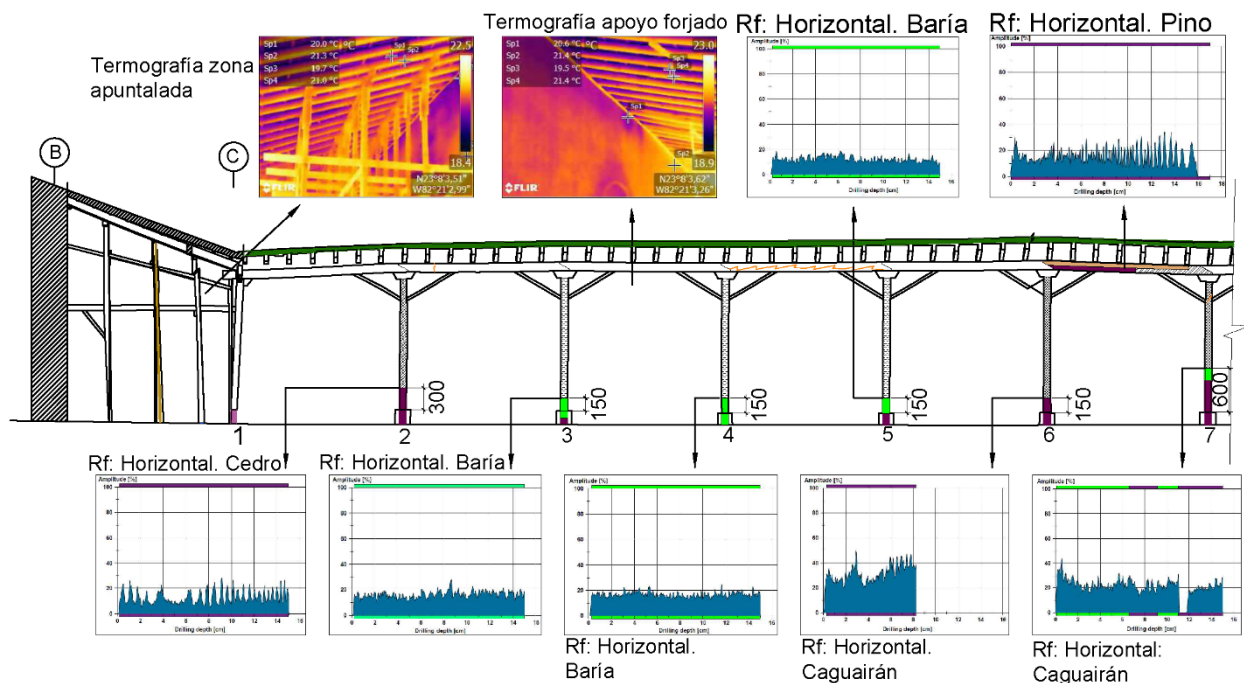
En el caso de los pies derechos, la resistografía mostró para todos ellos valores bajos de resistencia a la penetración, y anomalías similares a las detectadas en las vigas de madera. La extensión de las lesiones se encuentra entre 150 mm y 750 mm desde la base de concreto hacia arriba, y en más del 50% de los pies derecho, esta se ubica en los primeros 150 mm de altura.

Figura 8. Resultados de ensayos en elementos del forjado entre pies derechos 1-7, donde la termografía refleja la humedad presente en el muro del eje 3 en la zona de apoyo de las vigas, y la resistografía en pies derechos y viga de corredera del eje 4.

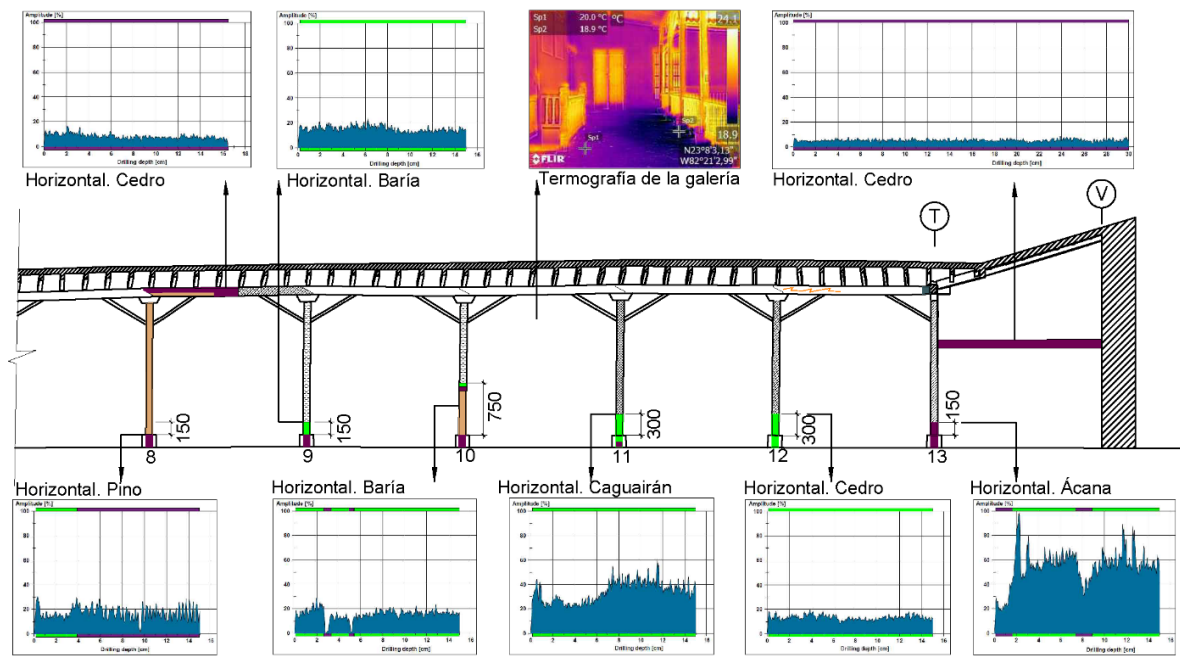
se realizó la resistografía desde la cara interior (galería) hacia la exterior (patio), con el propósito de identificar el avance en el deterioro en función del ancho de la viga. En el tramo entre el pie derecho 8 y 9 la resistografía refleja zonas con desfibramiento debido al ataque de termitas. Estos organismos xilófagos se alimentan de la madera y dejan túneles en su interior, en consecuencia, la curva resistográfica cambia repentinamente debido a la falta de resistencia durante su avance (Figuras 8 y 9). Al realizar los ensayos de penetrómetro y los cálculos de ajuste correspondientes, se evaluó que los elementos de madera tienen una dureza inferior a los valores tabulados para las maderas cubanas. Estos resultados están en correspondencia con las bajas resistencias obtenidas en los ensayos de resistografía. En la tabla 3 se presenta una muestra de algunos elementos estudiados.

Figura 9. Resultados de ensayos en elementos del forjado entre pies derechos 8-13, donde se muestra la termografía de la galería con elevado nivel de humedad en los apoyos de los pies derechos, y la resistografía en pies derechos y viga de corredera del eje 4.
