Evaluación no destructiva de las vigas de madera del edificio Narciso López del Centro Histórico de La Habana para reúso en su restauración

Non-destructive evaluation of the wooden beams of the Narciso López building in the Historic Center of Havana for reuse in its restoration

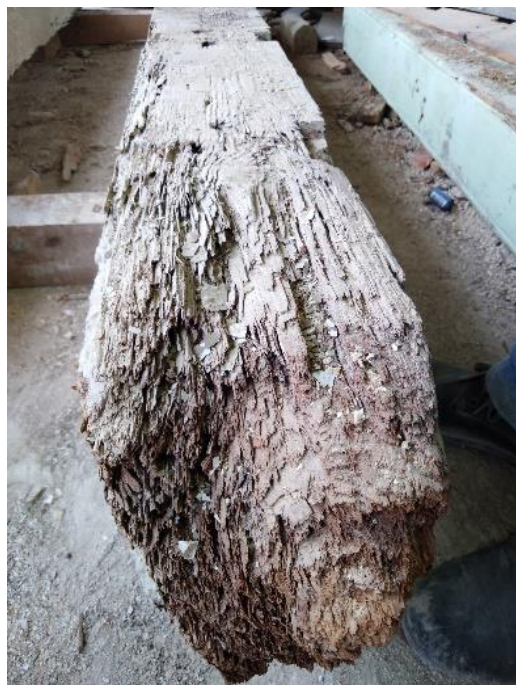
Figura 5. Estado de las cabezas de las vigas

Las lesiones más recurrentes encontradas durante la inspección visual fueron el deterioro de las cabezas por exceso de humedad en la fagonadura, debido al desarrollo de hongos de la pudrición, además de fisuras y grietas discontinuas en las caras y aristas. Entre las técnicas más comunes de restauración y reforzamiento para estos tipos de deterioro están el uso de casquillos y ménsulas metálicas para garantizar la sujeción de las vigas en los puntos de apoyo. Decapado o cepillado de las caras y aristas hasta alcanzar una superficie con la menor cantidad posible de lesiones. Las fisuras por su parte pueden ser selladas mediante resinas, o a partir de la preparación de un engrudo de cola de carpintero mezclada con aserrín, fumigación y tratamiento con productos biocidas, y finalmente el recálculo estructural para las nuevas dimensiones de las vigas.

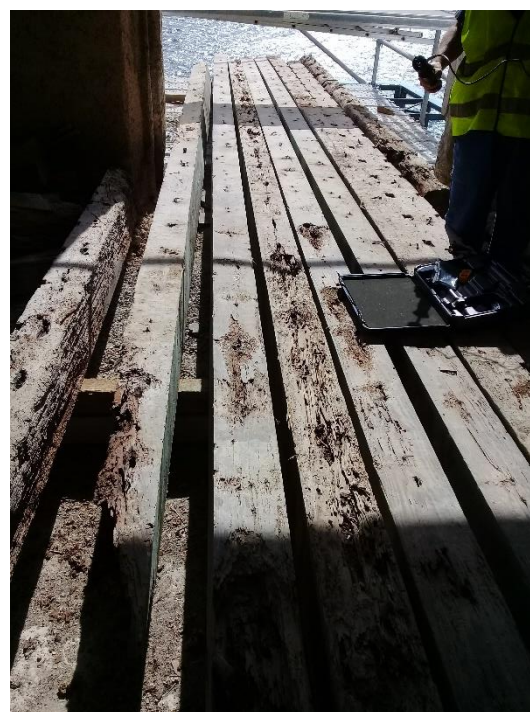
Figura 6. Vigas desmontadas con diferentes manifestaciones patológicas

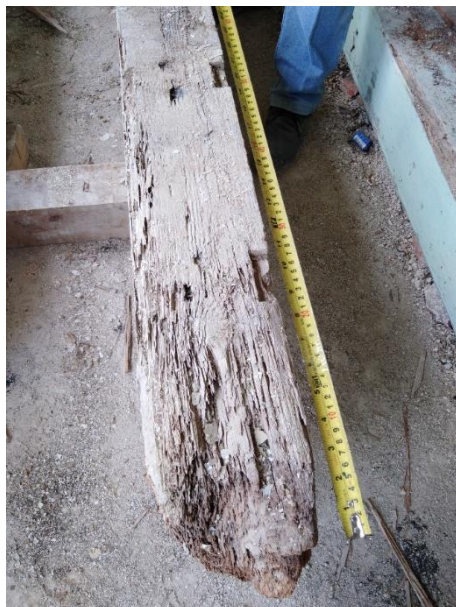
Figura 7. Medición con cinta métrica de la sección de viga afectada

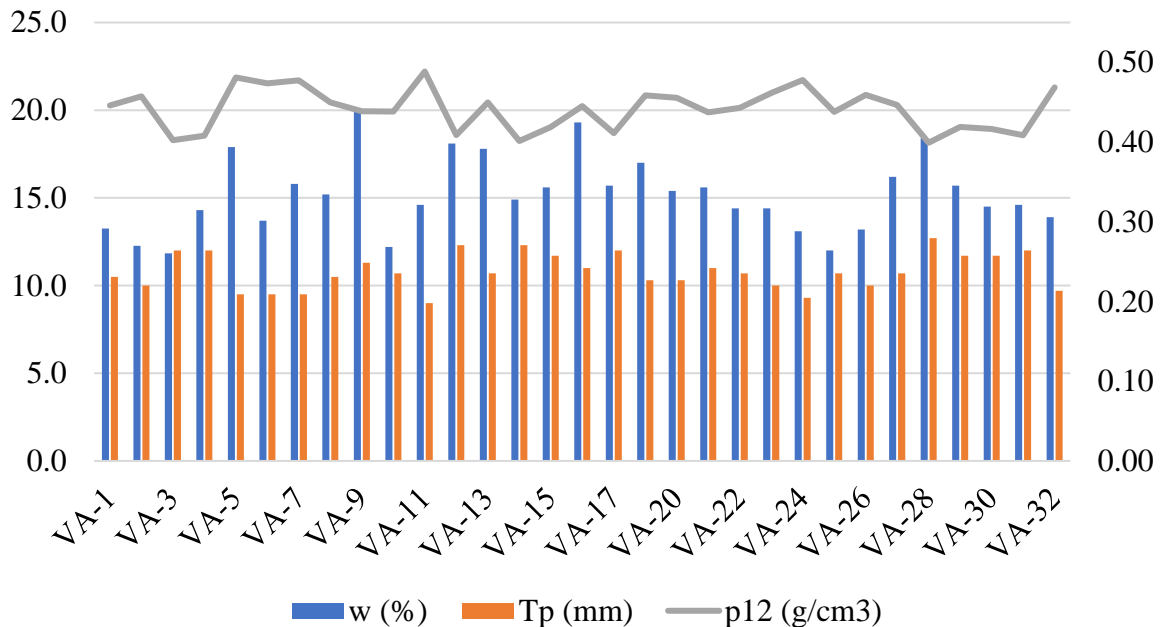
el análisis general de resultados que correlacionan el contenido de humedad/penetración/densidad calculada. En los casos de la VA-9 y VA-16 se identifica como alcanzan un valor de penetración ≥ 11.0 mm para una humedad próxima a 20%, en lo cual se esperaría un ablandamiento de la madera que resultase en mayor penetración, como sucede con la VA-28. La comparación de contenidos de humedad entre estas vigas es muy similar pero con resultados opuestos. En el caso de VA-9 y VA-16 no presentan lesión alguna y mantuvieron una VPU superior a 2000 m/s, mientras que en la VA-28 se confirmó el avance de las lesiones hacia el interior de la viga con resultados de VPU inferiores a 1400 m/s.

Figura 13. Relación de resultados de contenido de humedad, penetrómetro y densidad calculada a 12% para todas las vigas de madera estudiadas

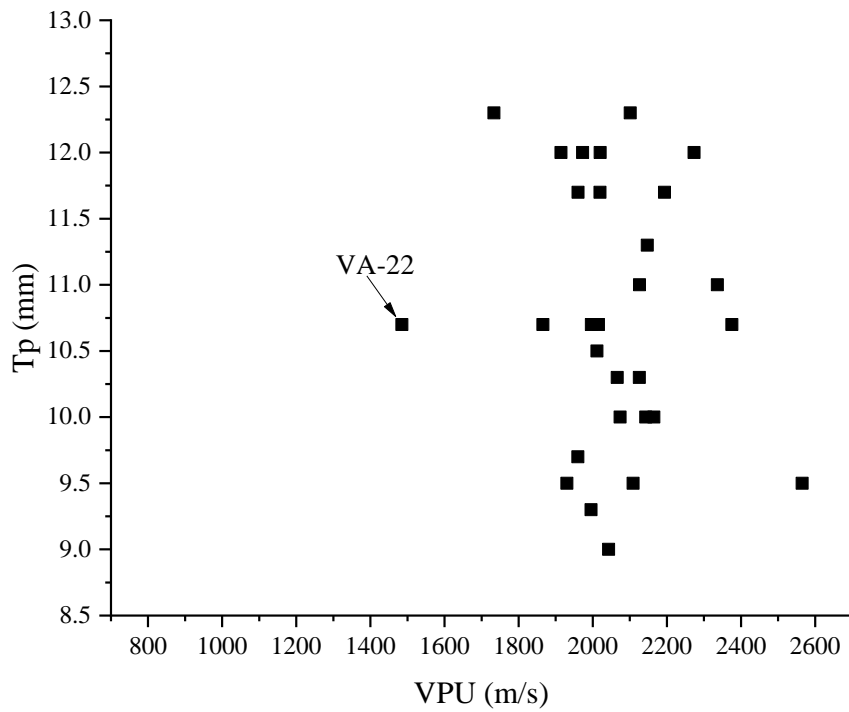
Del total de mediciones de VPU realizadas, el 82% fluctuó en una profundidad de penetración entre 9.0 mm y 12.0 mm. En el análisis gráfico (Figura 14) se aprecia como el conjunto mayoritario de resultados ocupa el rango comprendido entre 1800 m/s y 2400 m/s para el intervalo antes mencionado. La gráfica permitió identificar a la viga VA-22 como una variable distante de la media poblacional con un resultado de VPU= 1485.10 m/s. Si se toma en consideración la desviación estándar calculada y las lesiones presentes en la viga, sería razonable por cuestiones de seguridad estructural sustituirla por una nueva. Los valores obtenidos a partir de las ecuaciones propuestas para estimación de la f_k y el MED muestran una elevada correlación entre ellos (Figura 15)., caracterizando a las vigas en clase estructural ME-2 (UNE 56544, 2011), sobre las cuales deben aplicarse todas las acciones de restauración y consolidación necesarias para su reúso.

Figura 14. Relación de resultados de VPU vs Tp para las vigas evaluadas como Madera Sana
