Avaliação das manifestações patológicas do Edifício Rio Negro em Anápolis-Goiás

Evaluation of the pathological manifestations of the Rio Negro building in Anápolis-Goiás

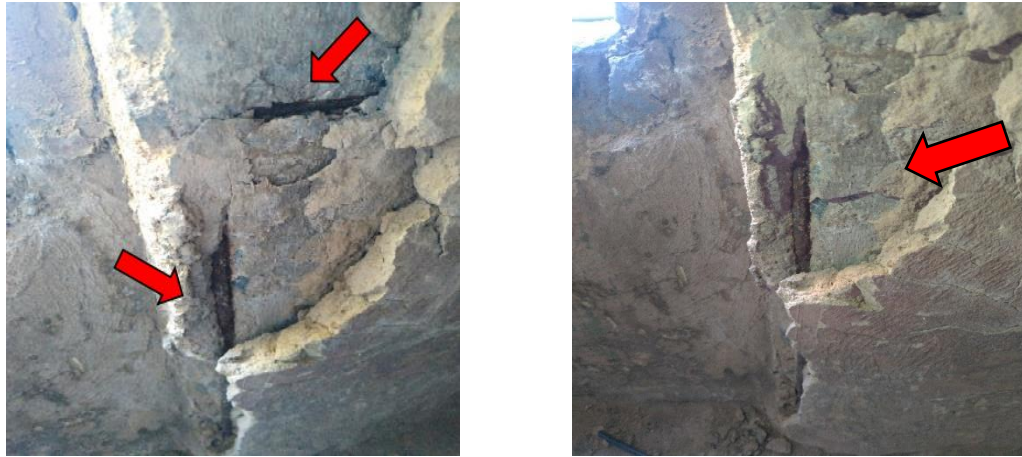
Na família de pilares foi somente identificado um elemento, P01, sendo possível notar uma grande exposição das armaduras em processo de corrosão, identificando manchas ao longo das armaduras e deslocamento do concreto devido a expansão das armadura, como pode ser observado na figura 1.

Figura 1. Destacamento do concreto e corrosão das armaduras no elemento P01

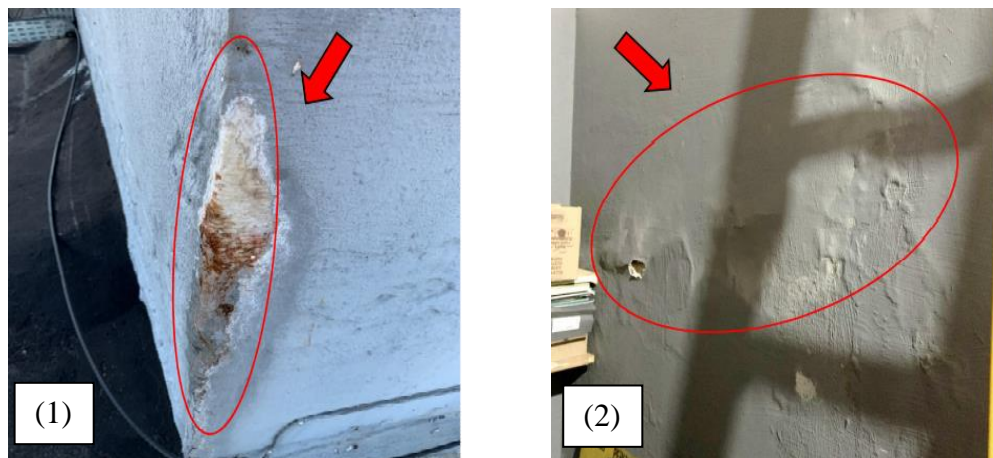
A família do reservatório superior e a família do reservatório inferior apresentaram possíveis falhas em sua impermeabilização, identificadas pelo aspecto característico de manchas claras de eflorescência nos elementos R01 e R02.

Figura 3. Manchas de eflorescência nos reservatório. (1) R01. (2) R02.

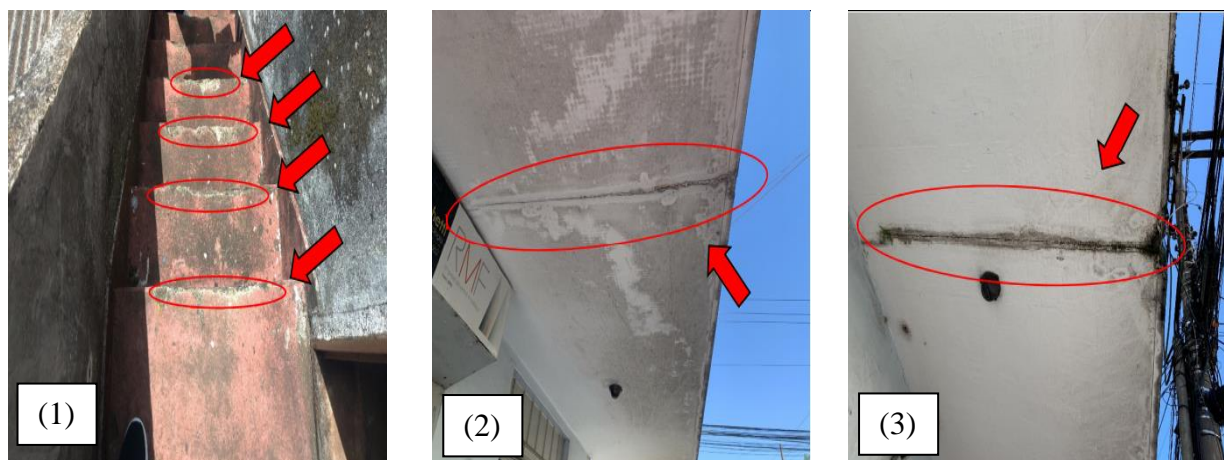
Os elementos da família de escadas e juntas de dilatação foram E01 para a escada e J01 e J02 para as juntas de dilatação, como pode ser observado na figura 4. Nela, nota-se que o elemento E01 apresentou apenas um desgaste no seus degraus devido às intempéries ao longo dos anos e nos elementos J01 e J02, a constante presença de umidade resultou nas manchas escuras identificadas.

Figura 4. Manchas de eflorescência nos reservatório. (1) Desgaste dos degraus da escada no elemento E01. (2) e (3) Manchas devido a umidade nos elemento J01 e J02.
