Evaluación de las manifestaciones patológicas del edificio Río Negro en Anápolis-Goiás

RESUMEM

Este trabajo muestra la aplicación de las metodologías GDE (Grado de Deterioro de la Estructura) y GUT (Gravedad, Urgencia y Tendencia) cuantificando las manifestaciones patológicas y determinando los puntos de mayor necesidad de mantenimiento. Así, se aplicó una perspectiva cuantitativa con la aplicación de las metodologías citadas y tras las inspecciones del edificio y un análisis visual con registro fotográfico, anotaciones y mapeos se aplicaron las metodologías y se obtuvo que la mayoría de las manifestaciones patológicas que se producen en la estructura del edificio tiene como origen la humedad, dando lugar a eflorescencias, manchas o infiltraciones. De este modo, este trabajo definió los puntos que necesitan prioridad, orientando las medidas que pueden tomarse posteriormente. Las metodologías demostraron ser eficaces e importantes para la toma de decisiones.

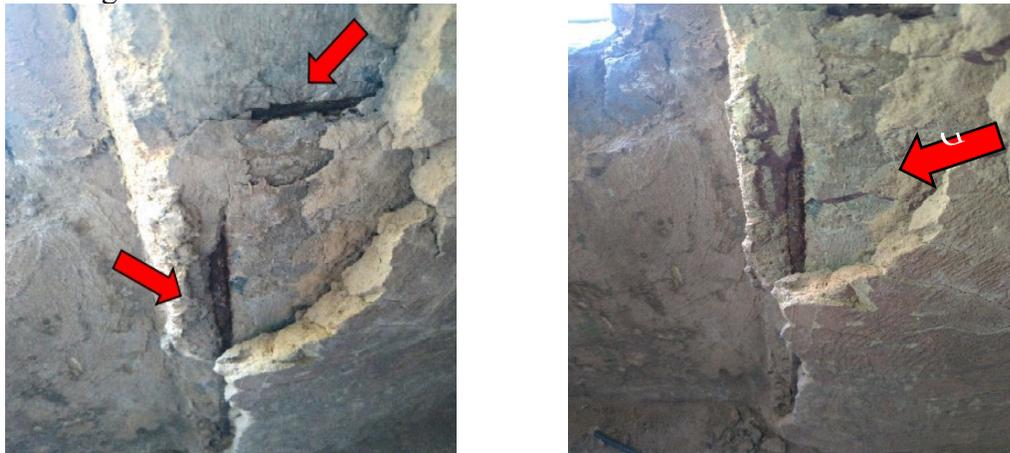
En la familia de columnas, sólo se identificó un elemento, el P01, y se pudo constatar una gran

exposición de la armadura en el proceso de corrosión, identificándose manchas a lo largo de la armadura y desconchados del hormigón debido a la expansión de la armadura, como se puede observar en la Figura 1.

Figura 1. Desprendimiento de hormigón y corrosión de la armadura en el elemento P01

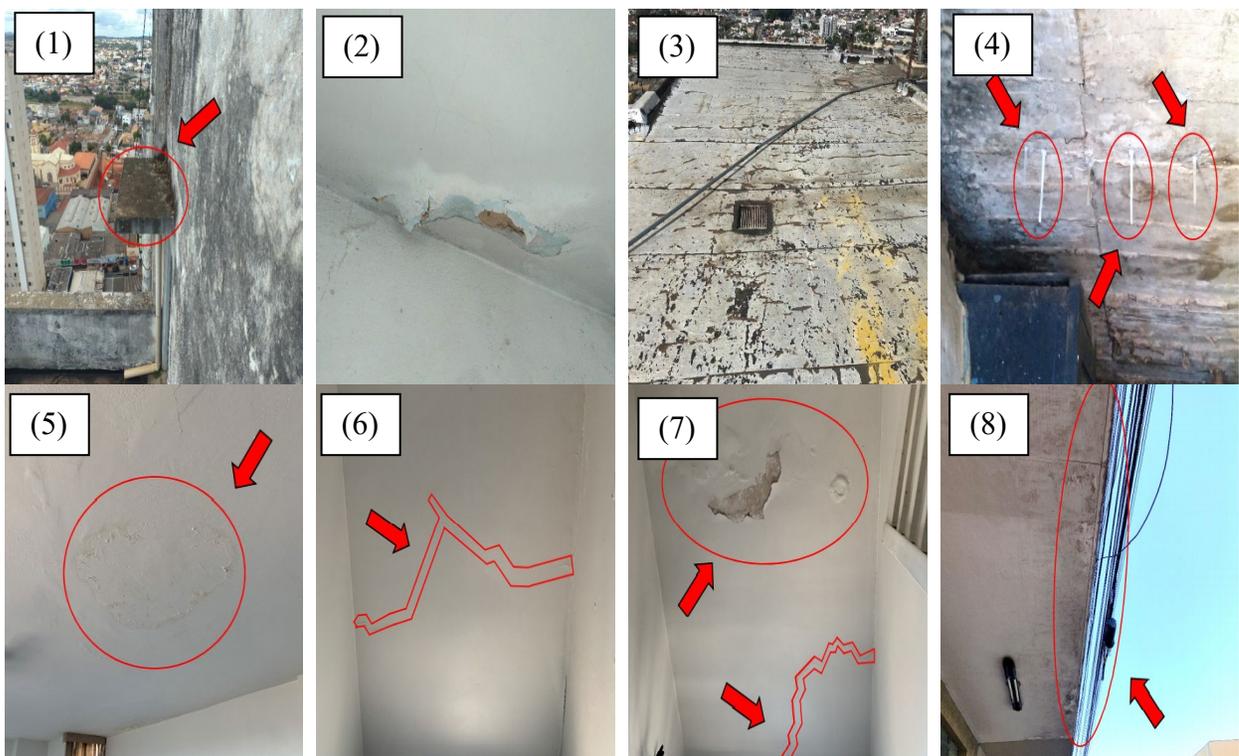
En la familia de losas, se identificaron los elementos L01 a L08, como se muestra en la Figura 2, y en ellos la presencia constante de humedad generando manchas oscuras en el elemento L01, desprendimiento de pintura en el elemento L02, formación de estalactitas de carbonato de calcio por eflorescencia en el elemento L04, pequeñas manchas y grietas en los elementos L05 y L08 y desgaste de la impermeabilización en el elemento L03. También hay grietas en los elementos L06 y L07 debido a las cargas adicionales aplicadas por una antena de telefonía en el tejado.

Figura 2. Manifestaciones patológicas identificadas en los forjados. (1) Manchas oscuras en el elemento L01. (2) Desprendimiento de la pintura en el elemento L02. (3) Desgaste de la impermeabilización en el elemento L03. (4) Eflorescencia con formación de estalactitas en el elemento L04. (5) Pequeñas manchas de humedad en el elemento L05. (6) y (7) Fisuras por carga

adicional en la cubierta en los elementos L06 y L07. (8) Manchas oscuras de humedad en el elemento L08.

Por lo tanto, en resumen, las prioridades de mantenimiento del edificio son las losas L07 y L06, que necesitan una investigación exhaustiva, para identificar si hay la necesidad de refuerzo para resistir la carga adicional y también la recuperación de sus grietas con el fin de evitar el empeoramiento de la situación.

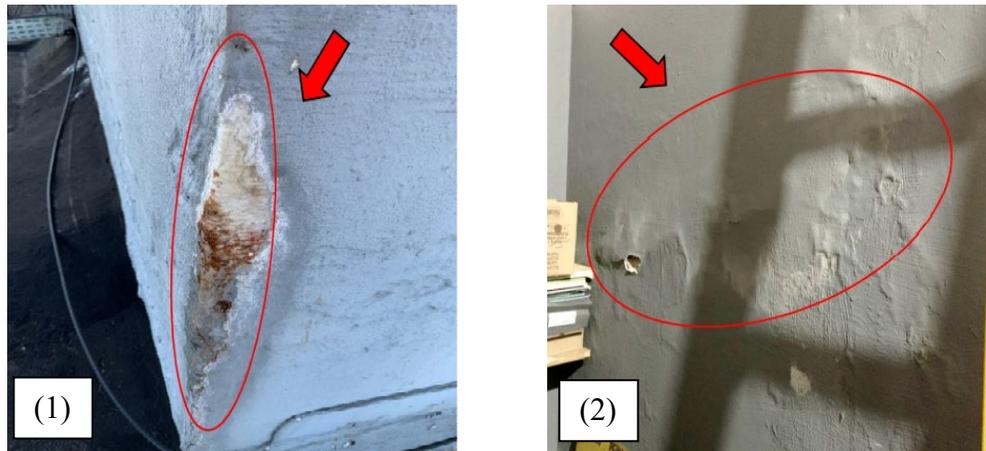
La familia del tanque superior y la familia del tanque inferior presentaban posibles fallos en su impermeabilización, identificados por la aparición característica de ligeras manchas de eflorescencia en los elementos R01 y R02.

Figura 3. manchas de eflorescencia en los depósitos. (1) R01. (2) R02.

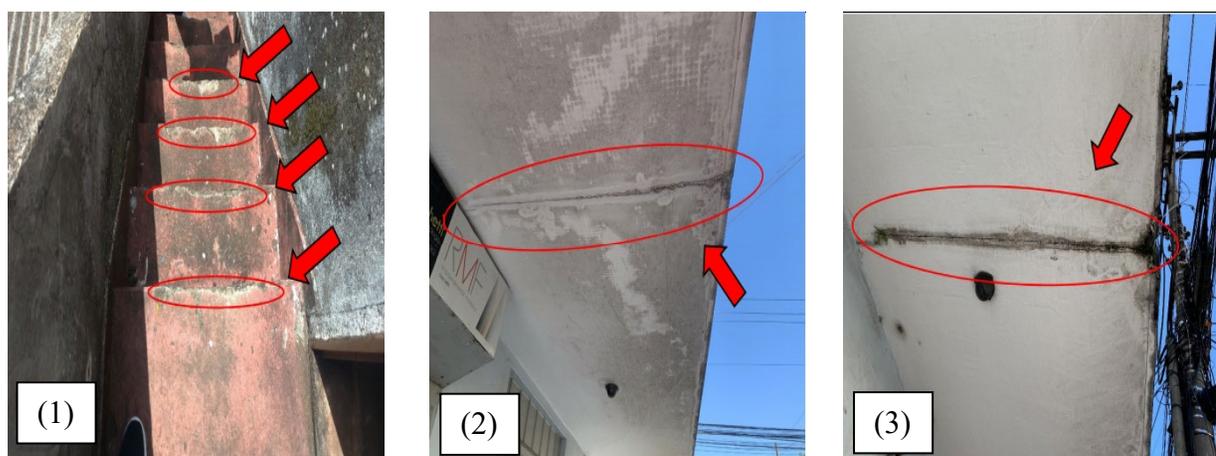
Los elementos de la familia de escaleras y juntas de dilatación fueron E01 para las escaleras y J01 y J02 para las juntas de dilatación, como se puede observar en la Figura 4. En ella se observa que el elemento E01 presentaba únicamente un desgaste en sus peldaños debido a la intemperie con el paso de los años y en los elementos J01 y J02, la presencia constante de humedad dio lugar a las manchas oscuras identificadas.

Figura 4: Manchas de eflorescencia en los depósitos. (1) Desgaste de los peldaños de la escalera en el elemento E01. (2) y (3) Manchas debidas a la humedad en los elementos J01 y J02.
