La capilla del hospital “Yurhixo” en Angahuan, Michoacán, México. Su antecedente técnico – arquitectónico y su proceso de restauración

La investigación se centra en realizar un análisis y registro del inmueble, identificando las alteraciones y deterioros materiales, indicando un dictamen del estado de conservación del mismo, así como proponer una intervención del inmueble, abordando las actividades referentes a consolidación de muros de mampostería exteriores, portada de fachada principal, pisos y recubrimientos interiores, así como la restauración completa de la estructura de madera, indicándose también un proceso de restauración de la cubierta.

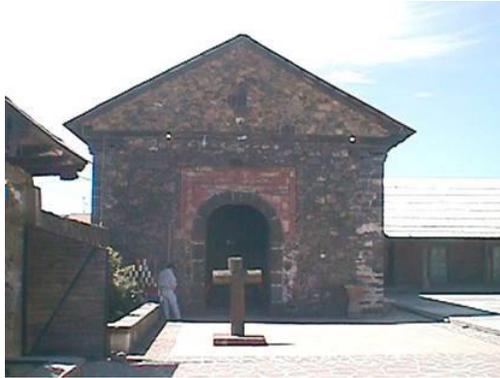
Figura 4. Fachada de la capilla del hospital de Santiago Angahuan.

En el caso de la fachada principal, se encontró la mampostería expuesta y una pérdida de juntas considerable; la erosión que presentaban las juntas de arcilla en algunos casos llegaba a los 4 cm de profundidad sobre la mampostería, la cantería labrada de la portada presentaba exfoliación y suciedad por falta de mantenimiento, así como pérdida gradual de juntas y algunas fracturas menores por maltrato, al insertar clavos metálicos para los adornos festivos en diversas temporadas, pero considerándose en términos generales en buen estado.

Todos los muros exteriores fueron sometidos al mismo proceso de restauración, primeramente fueron limpiados con cepillo de cerdas de raíz y la mezcla de agua con hidróxido de sodio al 10%; se retiraron todas las juntas en mal estado y se liberó el mortero de cemento añadido como rodapié en el muro lateral, que ocasionaba humedad al interior de la capilla.

Una vez liberadas las juntas en mal estado y los morteros de cemento, se procedió al rejunteo de toda la mampostería con mortero de cal apagada – arena y ceniza volcánica de la localidad en proporción 1:1:2, en volumen.

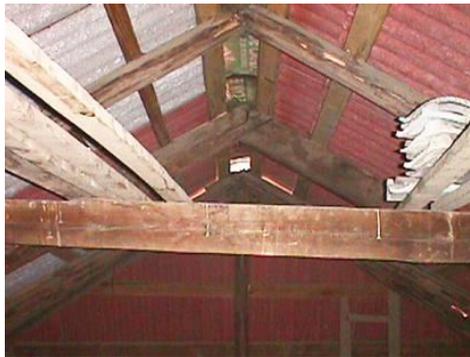
Figura 5. Cubierta actual de la capilla del hospital de Santiago Angahuan.

Cubierta.- La cubierta en general presentaba daños y deterioros por falta de mantenimiento e intemperismo en algunos casos, exhibiendo pudrición de cabezas, secciones irregulares y en mal estado así como una cubierta de lámina de asbesto, lo que ocasionaba altos deterioros.

Uno de los mayores problemas, y que muy comúnmente se presentan en este género de edificios, es la intervención de la propia comunidad en el mantenimiento y restauración de estos elementos, ya que en un afán no destructivo, ni malintencionado, se resuelven los problemas de deterioros comunes cambiando los elementos de la armadura de madera, que de manera original se disponían bajo un criterio geométrico y proporcional, por elementos de secciones más pequeñas en cuanto a su sección, reforzando la longitud con elementos verticales (pies derechos) para acortar el claro longitudinal que cubre el larguero, lo que altera el diseño y el trabajo estructural.

En lo que respecta a la cubierta de madera, se reestructuró geométricamente conforme a la tratadística y técnicas de construcción regionales, sustituyendo todos los elementos de madera, utilizando las secciones que de manera proporcional establecen algunos tratados de construcción como lo es el tratado de Fray Andrés de San Miguel (Báez Macías, 1969) y el tratado de López de Arenas (Nuere, 1980), así como el uso y aplicación de los ensambles correspondientes a cada elemento, según las técnicas constructivas de la temporalidad de su construcción, lo anterior con base a un análisis previo a su restauración que consistió en lo siguiente:

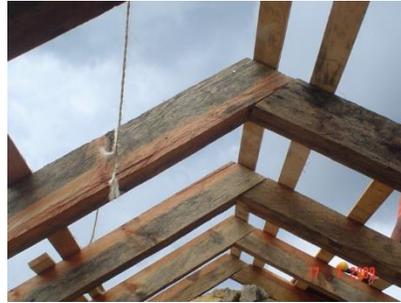
Figura 14. Vigas pares empleadas en la restauración, vista interior

Vigas pares o largueros. Con base en los resultados del análisis geométrico y de proporción, se sustituyeron las vigas existentes y se colocaron 28 piezas en madera de pino de primera, de sección 12.7 cm de ancho por 17.78 cm (5" x 7"), figura 14, ajustando esta sección comercial al proporcionamiento de Fray Andrés de San Miguel.

En estos elementos se restablecieron los sistemas constructivos por medio de ensambles según el tratado de Diego López de Arenas utilizando el ensamble de escopladura y caja abierta en la parte superior (cumblera) y el ensamble de tope y barbilla en la parte inferior que ensambla con los arrastres de cerramiento.

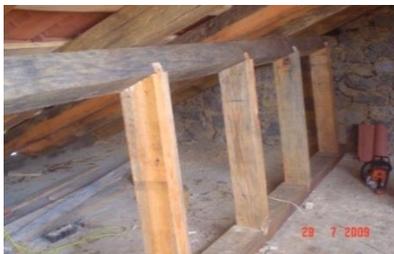
Figura 15. Ensamble de los pies derechos, refuerzo y apoyo.

Pies derechos. Se utilizaron elementos de refuerzo a un cuarto de la longitud total de la armadura de madera, el cual se presentó como necesario al cambiar el proyecto de cubierta de tejamanil por teja de barro rojo recocido prefabricada, lo anterior como resultado de la inconformidad de la comunidad ya que al implementar la cubierta de tejamanil, ésta requiere de un mantenimiento constante y costoso, además de que en la actualidad, en México, está inhibida la comercialización de este material por cuestiones de deforestación.

Para este elemento se utilizó madera de pino de 2da o mejor calidad en sección de 12.7 cm de ancho por 17.78 cm (5" x 7"), el cual refuerza cada uno de los pares y se apoya sobre un arrastre de sección 10.16 cm de peralte x 17.78 cm de ancho (4" x 7"), figura 15, ubicado de manera directa sobre la vigería, utilizando el sistema de ensamble de caja abierta y escopladura en la parte superior, en ensamble con el par y caja y escopladura en la parte inferior en ensamble con el arrastre.

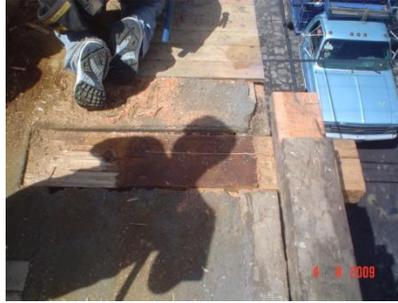
Figura 16. Arrastre de cerramiento sobre muro de mampostería.

Arrastres de cerramiento. Este elemento ubicado como cerramiento de los muros de mampostería y sobre los cuales se apoya la armadura de madera, figura 16, se planteó de manera simple, no doble como en otros casos locales debido al poco espesor del muro; se utilizó madera de pino de 2da o mejor calidad en sección de 30.48 cm x 10.16 cm (12" x 4"). Este elemento solo fue sustituido en algunas secciones donde presentaba un alto grado de pudrición o fractura de la sección, utilizando el sistema de ensamble en las aristas de media madera y en la unión entre secciones, con el sistema de ensamble de cola de milano.

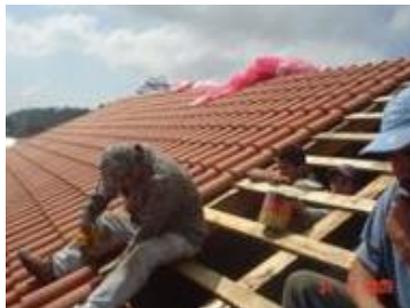
Figura 17. Colocación de la teja de barro rojo extruido sobre fajillas de madera.

Cubierta. Como se mencionó anteriormente, la propuesta inicial se modificó en lo que respecta a la cubierta de la armadura, la cual estaba planteada con tejamanil de la región y fue sustituida por un producto de bajo mantenimiento y resistente a la intemperie, utilizando teja prefabricada de barro extruido colocada sobre fajillas de madera de pino de sección 1" x 4", figura 17, asentada sobre las vigas pares; como medio de protección y alto rendimiento, se atornillo ésta a la fajilla, previniendo el deslizamiento o desacomodo del material. Esto a petición de la propia comunidad, quienes al manifestar contar con muy bajos recursos económicos, se veían imposibilitados a darle el mantenimiento correspondiente a la propuesta inicial.

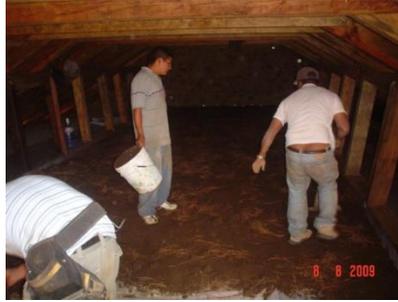
La falta de mantenimiento y un uso inadecuado sobre el tapanco de la viguería, provocó la disgregación del piso de terrado, lo que dejaba expuesta la tapa de duela de madera de la viguería. En lo que se refiere a los elementos de la armadura de madera como son los casos de las vigas pares o largueros, nudillo de refuerzo y pies derechos, además de ser substituidos y modificados en su sección por economía o falta de conocimiento técnico, se presenta una pérdida de tecnología histórica considerable, ya que no se utiliza la técnica de ensambles tradicionales, utilizando a cambio elementos metálicos, uniones a través de clavos, tornillos y soleras, así como uniones rígidas que no permiten el movimiento natural elástico de una armadura de madera.

Figura 18. Colocación del terrado tradicional con arcilla roja y paja o huinumo.

Terrado. Una vez terminados los trabajos de restauración de la cubierta y armadura de madera, se reintegró el terrado tradicional sobre la tapa de la vigería utilizando arcilla roja y paja o huinumo (fibras de hojas aciculares de pino), figura 18, en una proporción de 1 paca por 1 m³ de tierra revuelta con 100 litros de agua con mucílago de nopal, en un espesor de 30 cm, compactado en estado húmedo. Esto permitiría el uso del tapanco para las necesidades actuales de la capilla.
