Inspección de una losa de 70 años de un edificio en el Golfo de México

RESUMEN

El muelle de Progreso alberga un edificio de setenta años de antigüedad, expuesto a un ambiente agresivo en el Golfo de México. Debido a la exposición a cloruros y la falta de mantenimiento, su losa mostró síntomas de corrosión y desprendimientos de concreto. En una inspección estructural previa se sugirió un costoso y poco comprensible método de reparación, lo cual hizo pensar a las autoridades portuarias en la demolición sin prever daños colaterales a otros elementos como columnas y vigas. Debido al nivel de deterioro, los autores de este trabajo sugirieron una segunda inspección antes de demoler, la cual se realizó en zonas representativas. El objetivo de este trabajo es discutir detalles y resultados de ésta y de la inspección previa, así como del diagnóstico, el cual indicó la necesidad de demoler partes específicas de la cubierta inferior de la losa y la sustitución de la armadura por CFRP.

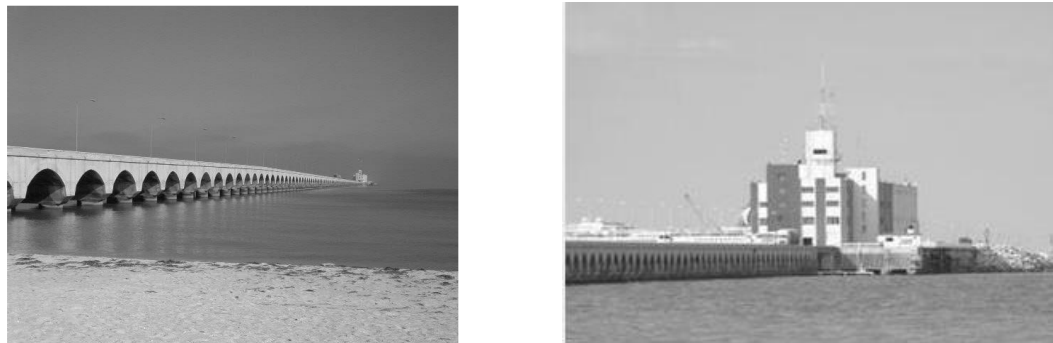
La Figura 1 muestra fotos del muelle de Progreso y del edificio inspeccionado. Los cimientos del edificio están sobre los arcos, vigas y pilotes del muelle fiscal los cuales están hechos de hormigón masivo. Las vigas del muelle tienen acero inoxidable 304, sin fines estructurales como se ha discutido en trabajos previos (Castro et al, 2002). El edificio está en el centro de la cubierta del muelle principal y tiene una altura de 17.90 m. El edificio está en servicio desde 1941, según reporta (Christensen, 1954).

Figura 1. Fotos del muelle de Progreso y del edificio evaluado.

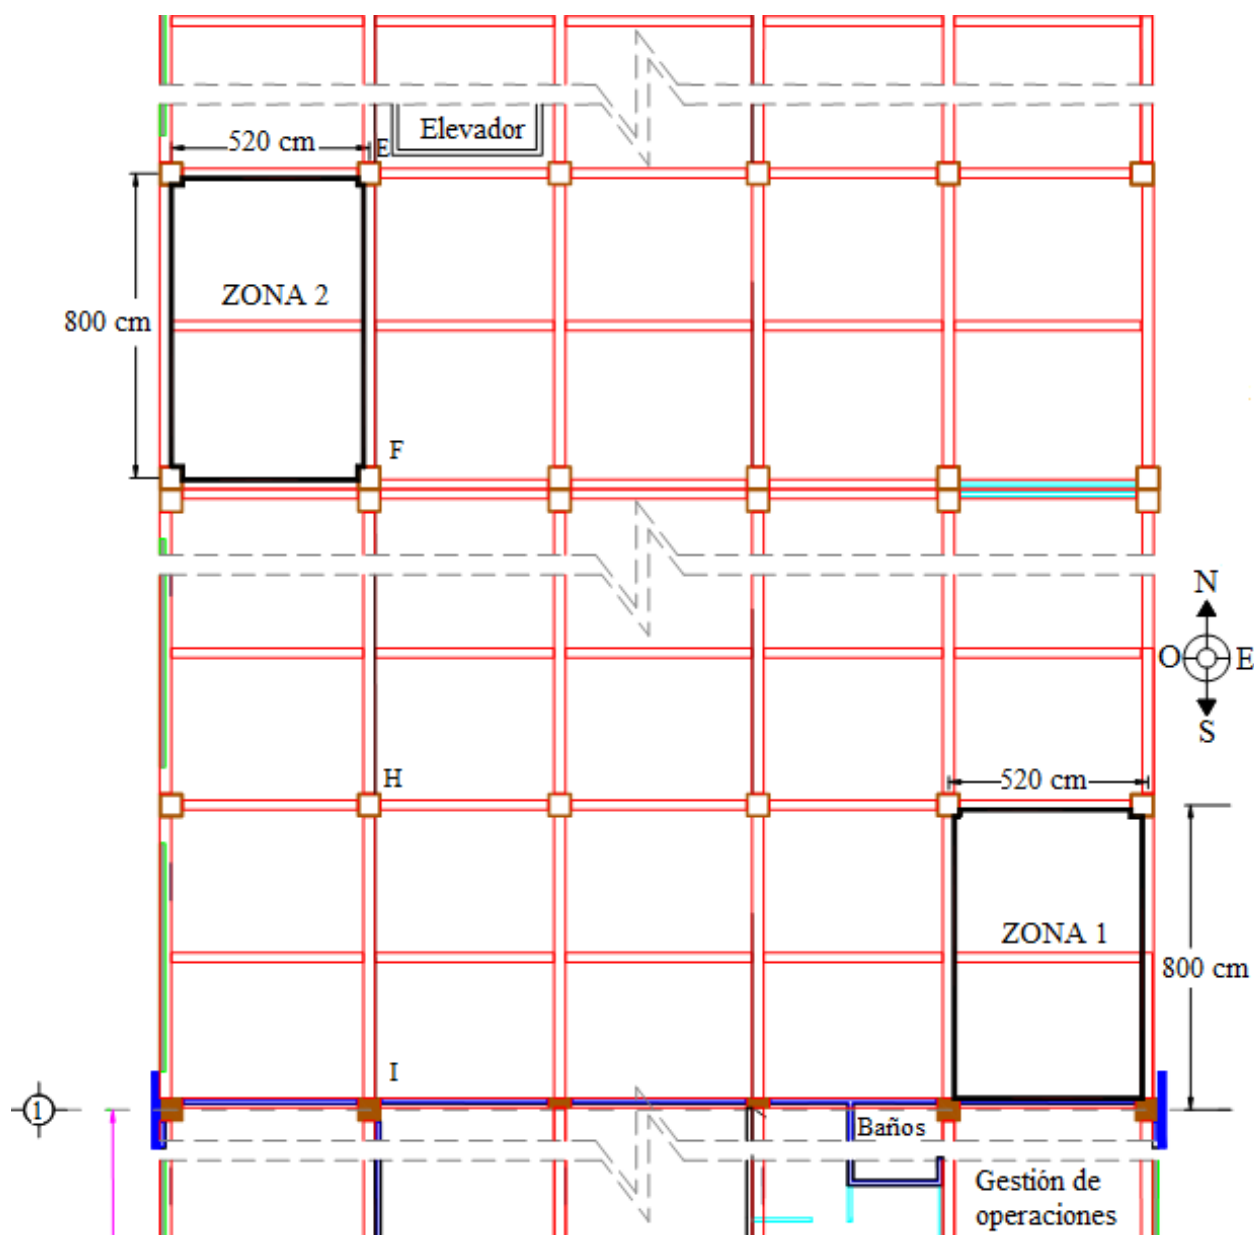
La Figura 2 muestra un esquema de las Zonas seleccionadas para la inspección, denominadas Zona 1 y Zona 2. La Figura 3 muestra la losa de la Zona 1. Se seleccionaron estas áreas debido a que son representativas de las Zonas afectadas. La ubicación de la Zona 1 es al Noreste (NE) del edificio, sección de vientos predominantes marinos y área seriamente dañada, con presencia de grietas y desprendimiento del recubrimiento en varias partes. Esta Zona recibió mantenimiento hace ocho años a través de un sistema de parcheo en un 80% de su superficie. La Zona 2 está en el lado Noroeste (NO) y mostró mantenimiento previo de parcheo en aproximadamente 20% de su superficie. Visualmente la Zona 2 es una de las losas más conservadas, caso contrario a la Zona 1.

Figura 2. Esquema de las Zonas inspeccionadas en las losas de las Zonas 1 y 2

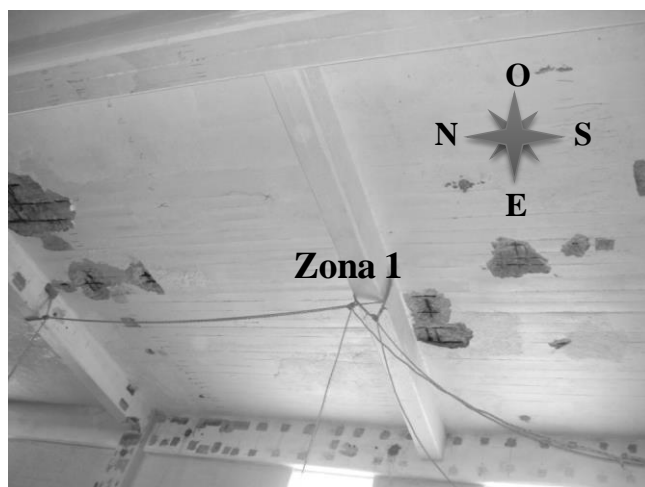
Figura 3. Foto de losas deterioradas en la Zona 1 que corresponde al NE (vientos predominantes)

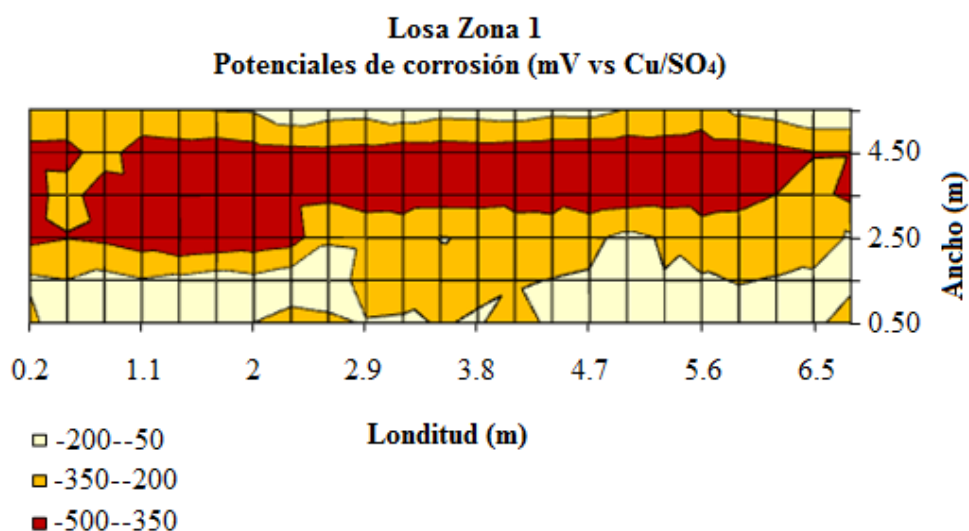
Las Figuras 4 y 5 muestran la distribución de Ecorr en las losas. Las Zonas color rojo indican la mayor probabilidad de corrosión y por lo tanto la gravedad del problema. El efecto de los vientos predominantes se observa en la Zona 1. Las mediciones de Ecorr mostraron la posible distribución de las zonas con mayor o menor riesgo de corrosión y de desprendimientos del hormigón, en términos de su posición con respecto a los vientos predominantes. Los valores obtenidos permitieron la selección de lugares estratégicos para obtener los valores de velocidad de corrosión.

Figura 4. Mapeo de potencial de corrosión de la losa en la Zona 1.

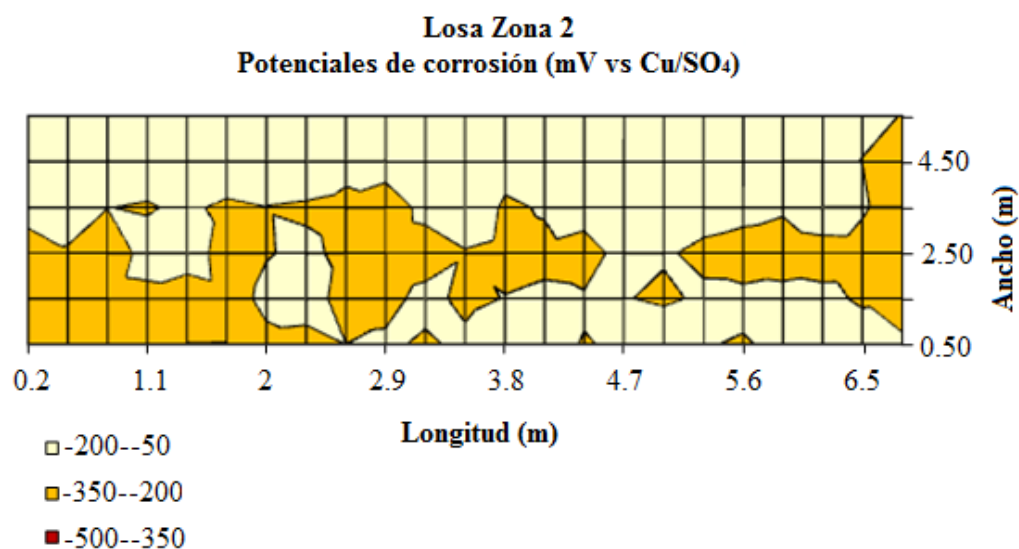
Figura 5. Mapeo de potencial de corrosión en losa en la Zona 2

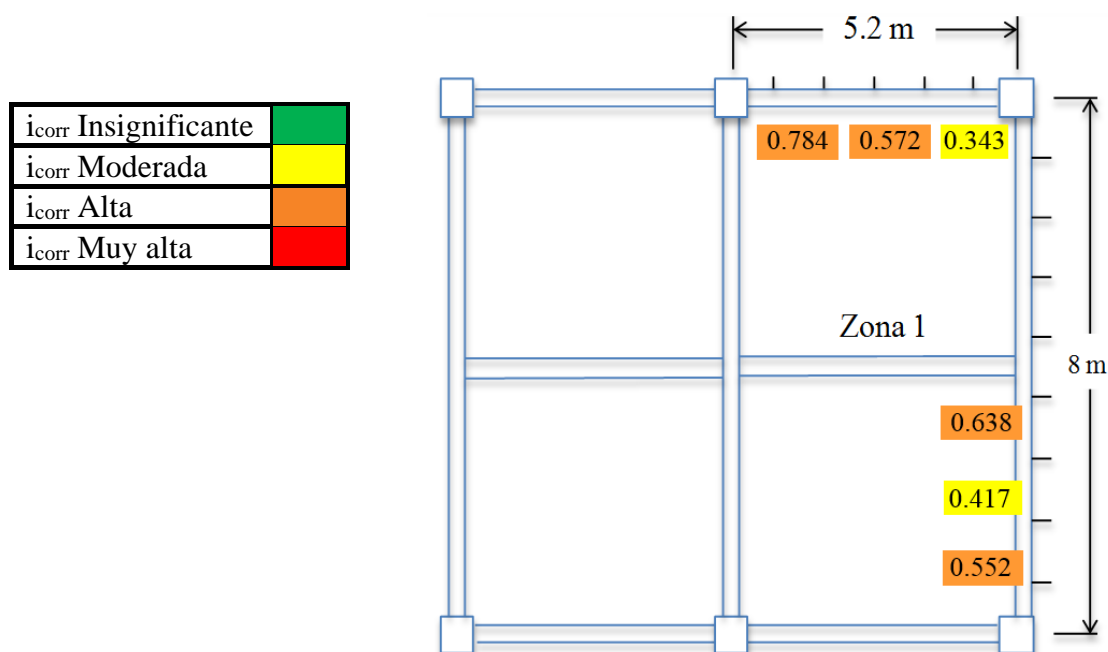
Las Figuras 6 y 7 muestran la distribución de la velocidad de corrosión en partes seleccionadas de la losa en la Zona 1 y en la Zona 2. Los resultados corroboraron los valores de E_{corr} y sirvieron para detectar las áreas con mayor sensibilidad y probabilidad de desprendimiento. Los valores con mayor riesgo a presentar corrosión, de acuerdo a la literatura (Troconis et al, 1997), fueron detectados en donde existían zonas reparadas por parcheo. Este es un claro ejemplo de que una incorrecta reparación puede empeorar el problema.

Figura 6. Distribución de la corrosión en $\mu A/cm^2$ para la Zona 1 de la losa, lado NE (vientos predominantes)

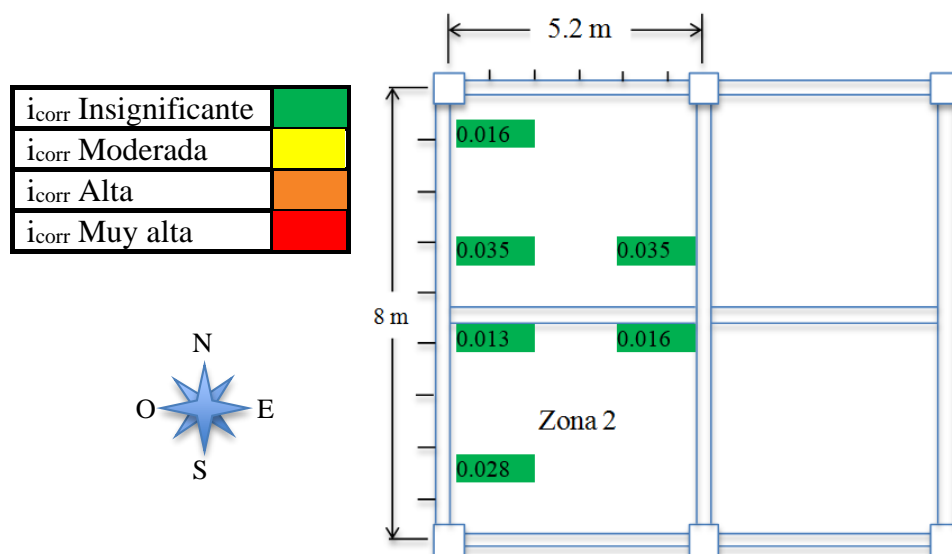
Figura 7. Distribución a la corrosión en $\mu A/cm^2$ para la Zona 2 de la losa (lado NO)

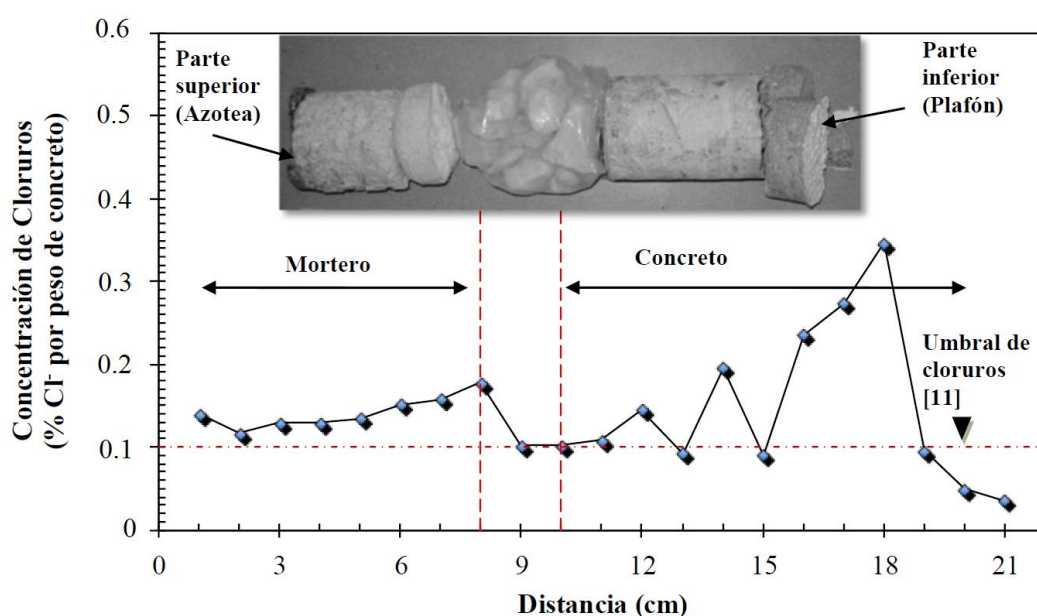
La Figura 8 muestra un núcleo representativo para la extracción de cloruros. Es de notar la composición de este núcleo de la losa: mortero (parte superior), piedras (parte media) y hormigón (parte inferior). La concentración de cloruros se obtuvo en los tres materiales como se observa en la misma Figura 8. La forma y la intensidad del perfil de cloruro aportaron varias pistas para diseñar la estrategia de reparación.

Figura 8. Perfil de Cloruros obtenido a partir de un núcleo representativo de la Zona 1

Hormigones similares a los que se usaron en las losas han sido expuestos durante varios años al mismo ambiente marino y se ha encontrado que el umbral de cloruros, para el inicio de corrosión, es de 0.11% por peso de concreto (Castro, 2001). Suponiendo que esta información es válida para este tipo de hormigón, la información electroquímica, junto con la distribución del perfil de cloruros hizo pensar que la corrosión del refuerzo es evidente y que la intrusión de cloruros debe ser controlada.

La Figura 8 muestra que la entrada de cloruros fue limitada por las capas superiores de piedras y mortero sobre la losa. Sin embargo, se observa un perfil bien definido desde la parte blanda (mortero) hasta la parte más interna de la losa. Esto es, que los primeros 10 cm de hormigón, detrás del eje neutro, están contaminados por cloruro y por lo tanto, provocando la corrosión del acero de refuerzo en el lado de flexión de la losa. La razón por la que el perfil de cloruros mostró un pico fuerte en la parte media de la losa podría estar relacionada con el hecho de que una vez que el edificio fue rehabilitado, se creó una restricción de puertas y ventanas para la entrada de cloruros. La condición de baja humedad de la nueva condición promovió a su vez una fuerte disminución del contenido de cloruro en la superficie de la parte blanda de la losa.

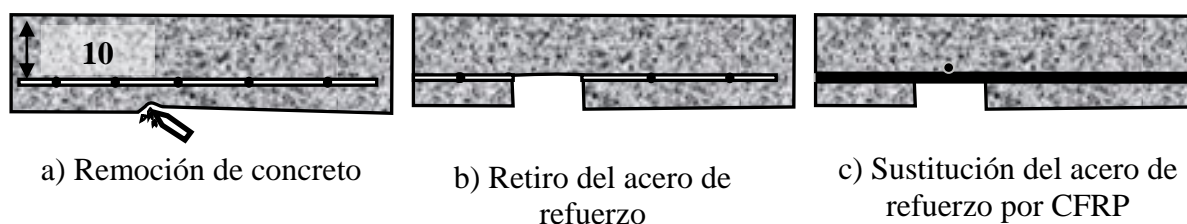
La losa fue recalculada siguiendo los criterios actuales y se encontró que el diámetro del acero de refuerzo podría tener una pérdida de sección de hasta el 33% sin tener problemas estructurales. Desafortunadamente, las grietas, los productos de corrosión y desprendimientos de hormigón afectaron negativamente cualquier refuerzo. Por estas razones, se decidió retirar todo el refuerzo en el lado de flexión (momento de flexión positivo).

Figura 9. Esquema de remoción del acero de refuerzo y sustitución de CFRP.

La primera medida es evitar la entrada de más humedad y cloruros a través del uso de deshumidificadores, la apertura de tragaluces que permitan la entrada de luz solar, etc. Los elementos que muestran una condición crítica deben ser reparados mediante la eliminación del acero dañado en la Zona de flexión (parte central de la losa) y la colocación de bandas de CFRP (en ambas direcciones, 10 mm de ancho) como se muestra en la Figura 9. Todo el refuerzo corroído de las losas debe ser eliminado por decapado de unos 6 cm a lo largo de la superficie de la losa. Se colocarán dos capas de 1 cm de ancho de CFRP y distribuyéndolos de acuerdo al recálculo estructural de la losa el cual establece que esta fibra sea utilizada como refuerzo a la flexión.
